# Tilstandsrapport

## Rekkehus

Tollevikveien 40B  
9511 ALTA  
Gnr./Bnr.: 27/840  
Alta kommune

Rapportdato: 19.03.2026  
Befaringsdato: 16.03.2026  
Referansenummer: 15079532

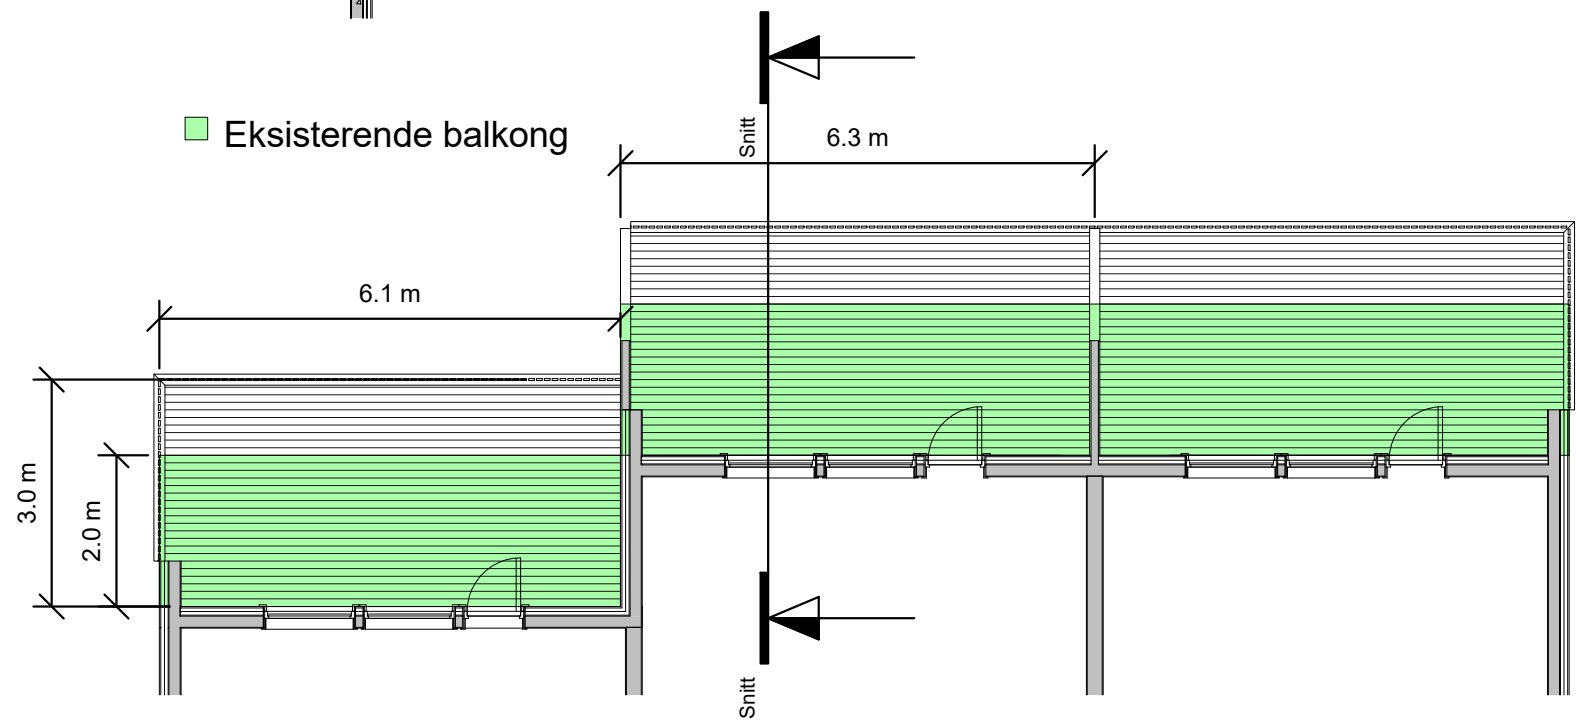
3 Snitt  
1 : 100

No.	Beskrivelse	Dato
1	Balkong bredere, endret skillevegg	06.02.2018
2	Tegnet platt opp ut til sidene mot gavvelvegger	23.07.2018
