Tilstandsrapport

Enebolig

Wulfsbergsvei 11
3055 KROKSTADELVA
Gnr./Bnr.: 242/80
Drammen kommune

Rapportdato: 31.03.2026
Befaringsdato: 19.03.2026
Referansenummer: 15080053

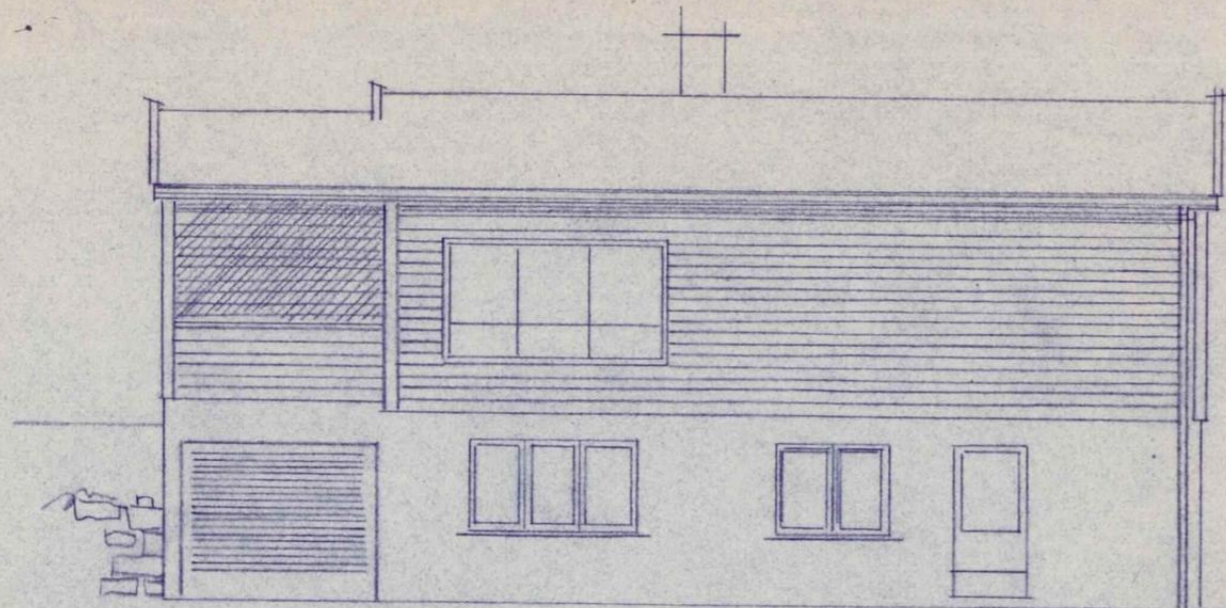
SYD

NY FASADE

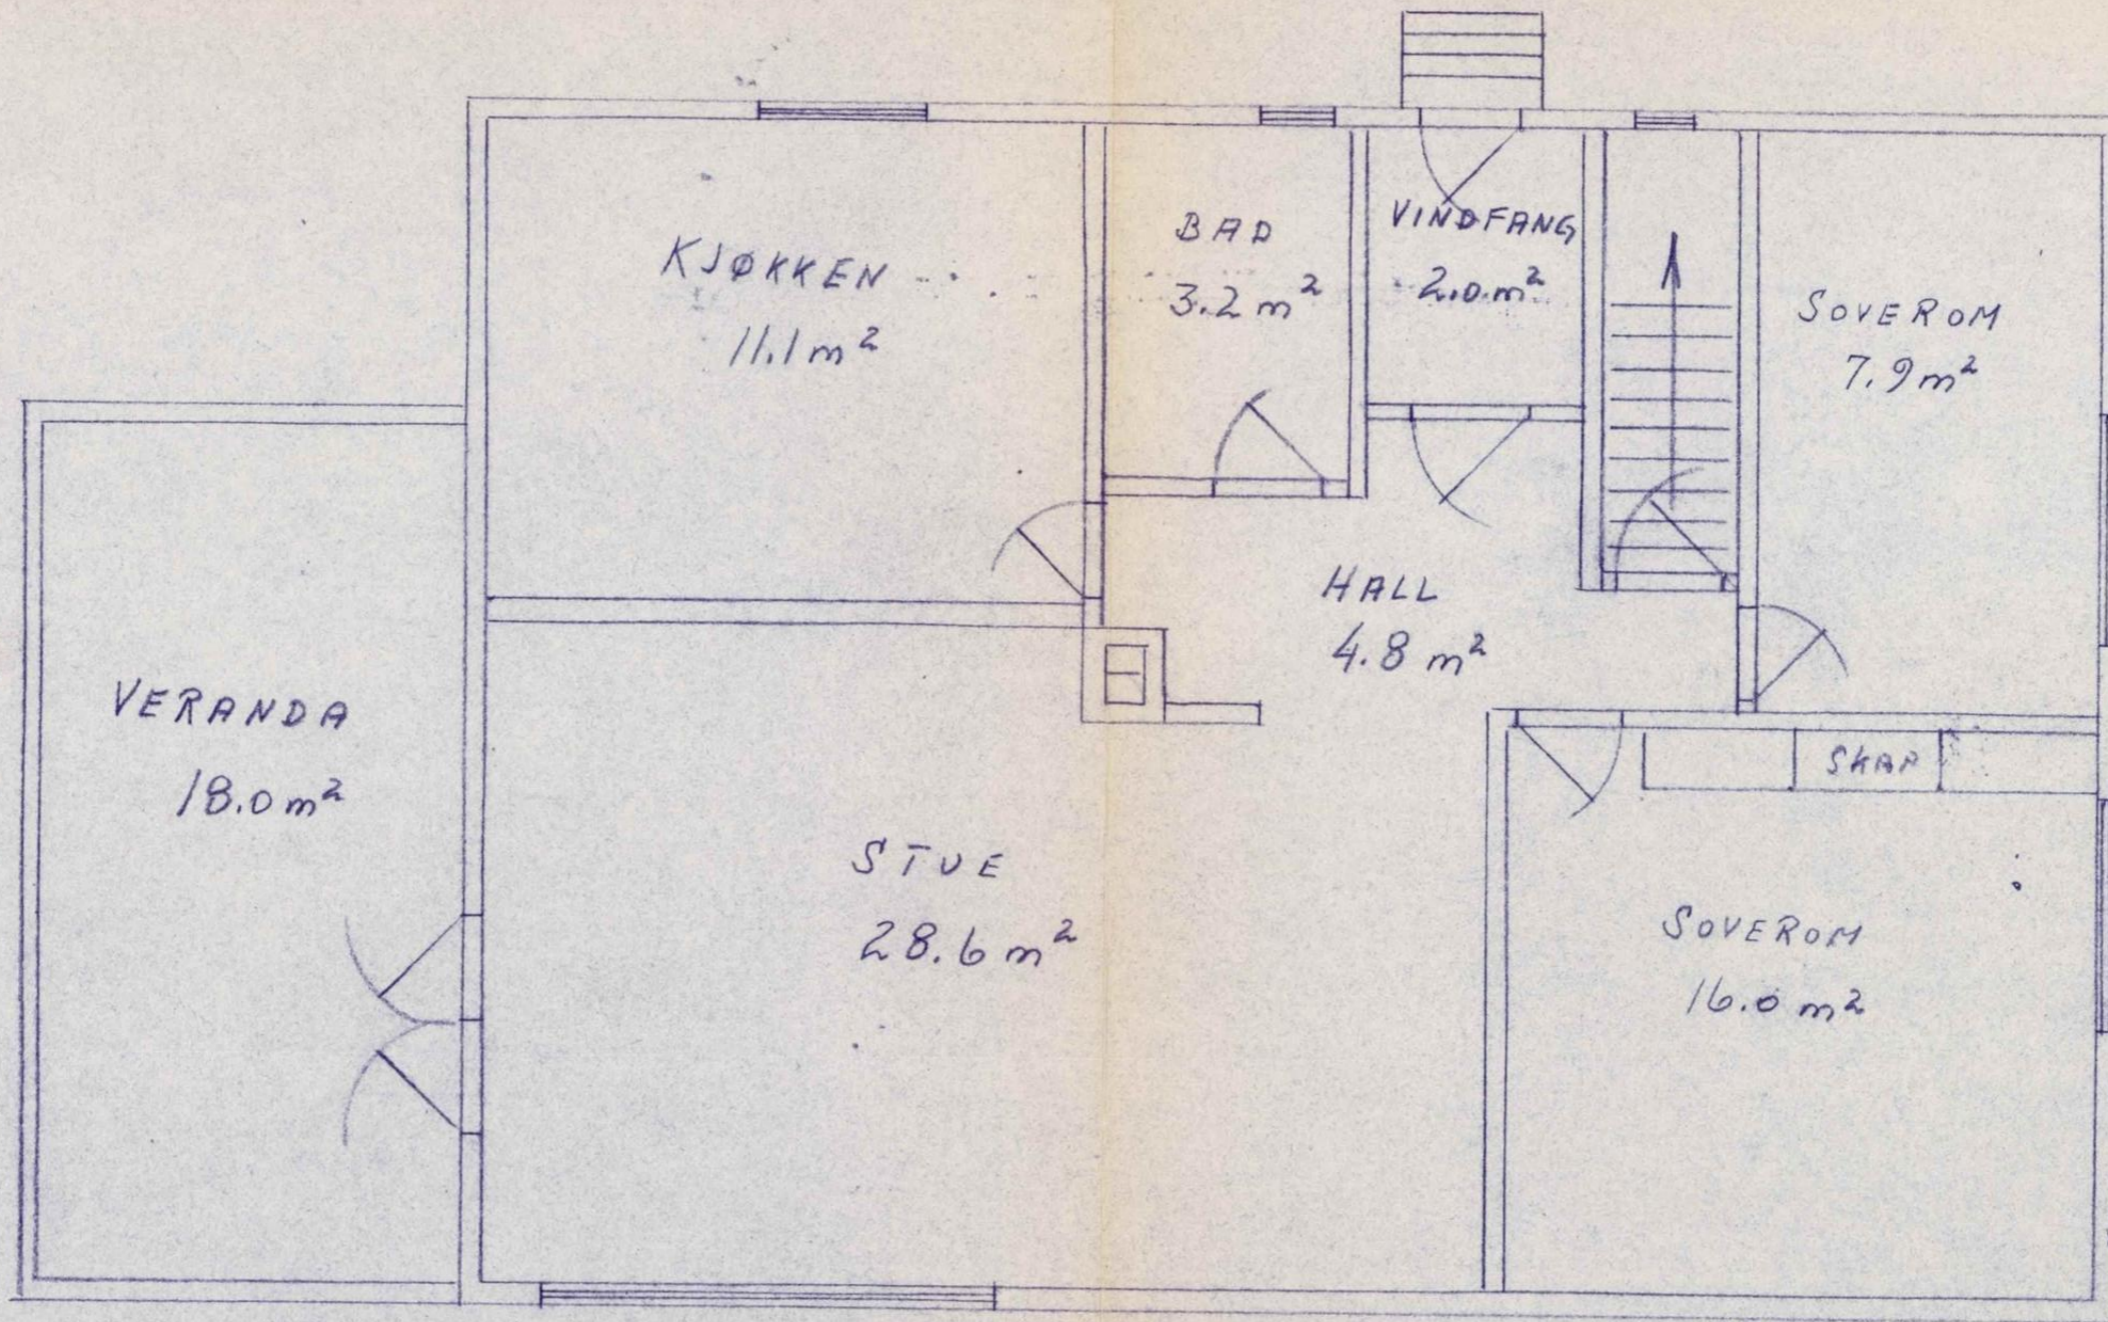
VILLA TANGEN. STENSETH

Ant.	Gjenstand	Nr.	Tegn. nr.	Matr.	Mod. nr.	Anm.
	Avd.		Form. nr.			Ant. stk. i form.
Bestiller:	PLAN 1. ETJ.		Målestokk		Tegn.	1/B
			1:50		Trac.	
					Kfr.	
Ordre:	A/S DEN NORSKE KALOSJE- & GUMMIVAREFABRIK					Erstatning for:
	A/S Høndalen GUMMIVAREFABRIK					Erstattet av:

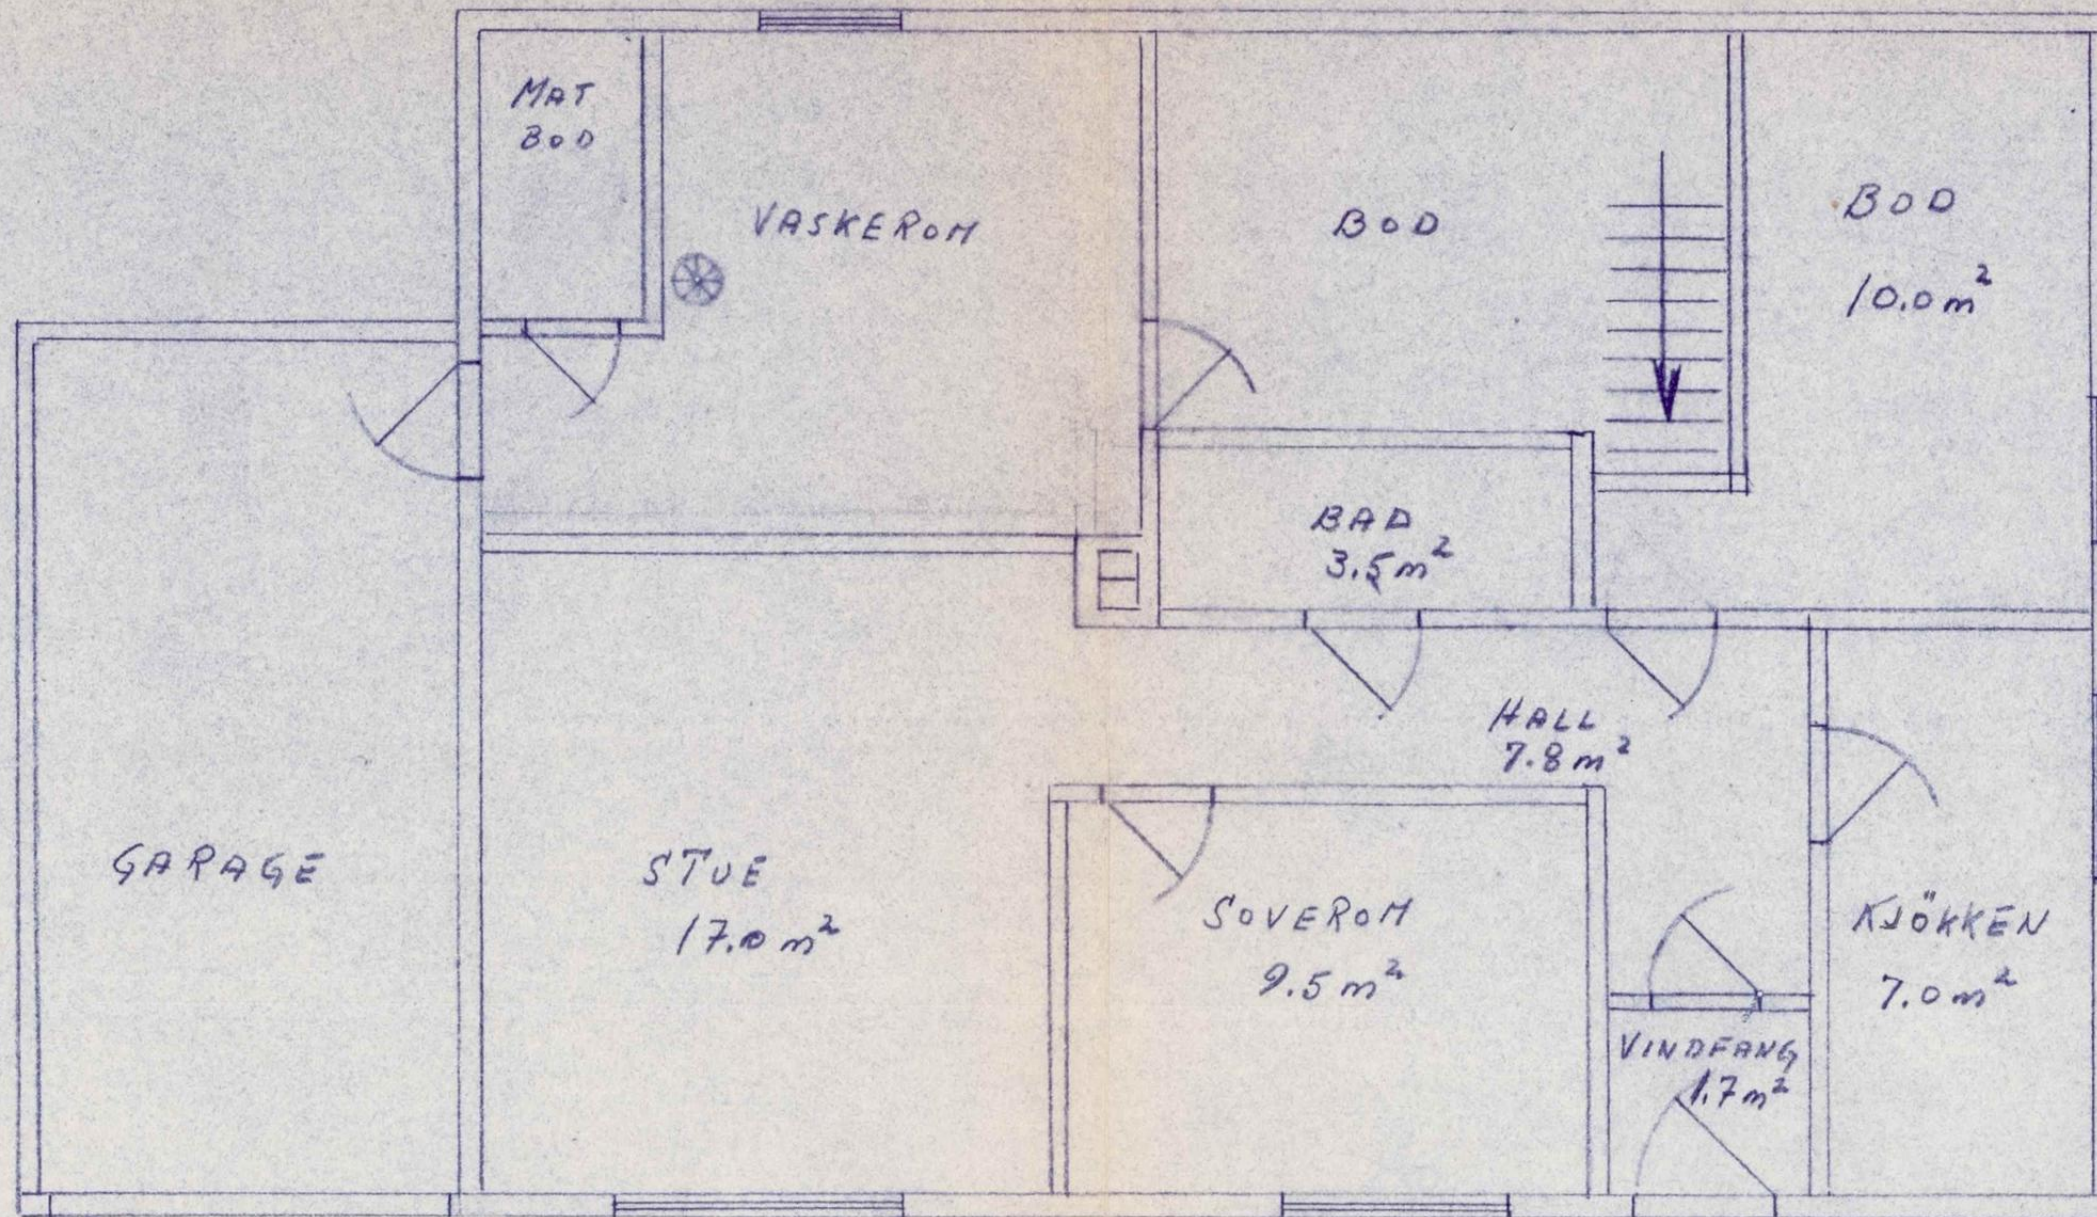
VILLA TANGEN, STENSETH

Ant.	Gjenstand	Nr.	Tegn. nr.	Matr.	Mod. nr.	An m.	
	Avd.	Form. nr.			Ant. stk. i form.		
Bestiller:	PLAN KJELLER				Målestokk	1/3.	
					Tegn.		
					Trac.		
Ordre:	A/S DEN NORSKE KALOSJE- & GUMMIVAREFABRIK A/S Mjøndalen GUMMIVAREFABRIK				Kfr.		
					Erstatning for:		
					Erstattet av:

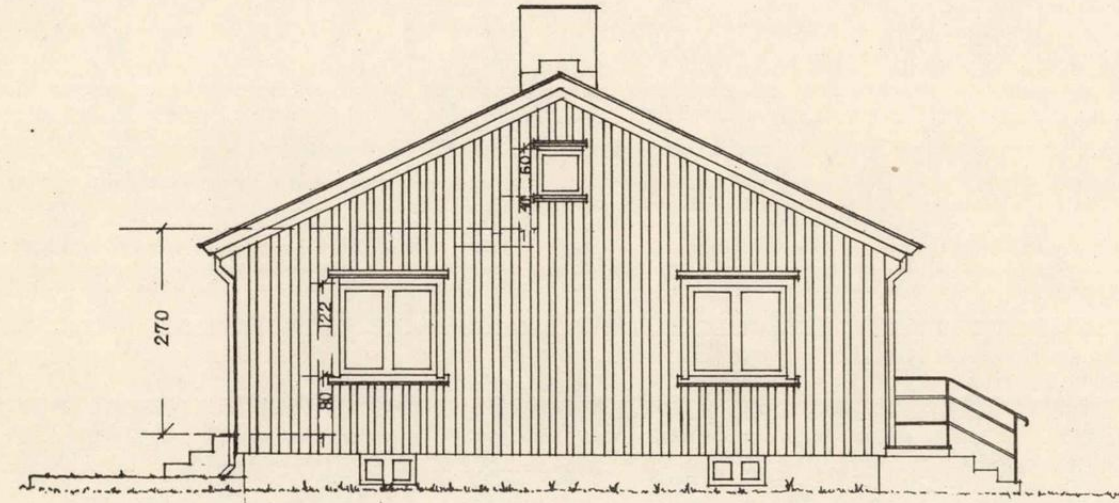
ØSTFASADE

BLAD 2. 104 +
FASADER MÅL 1:100
TEGNET AV BOLIGKONTORETS ARKITEKTER

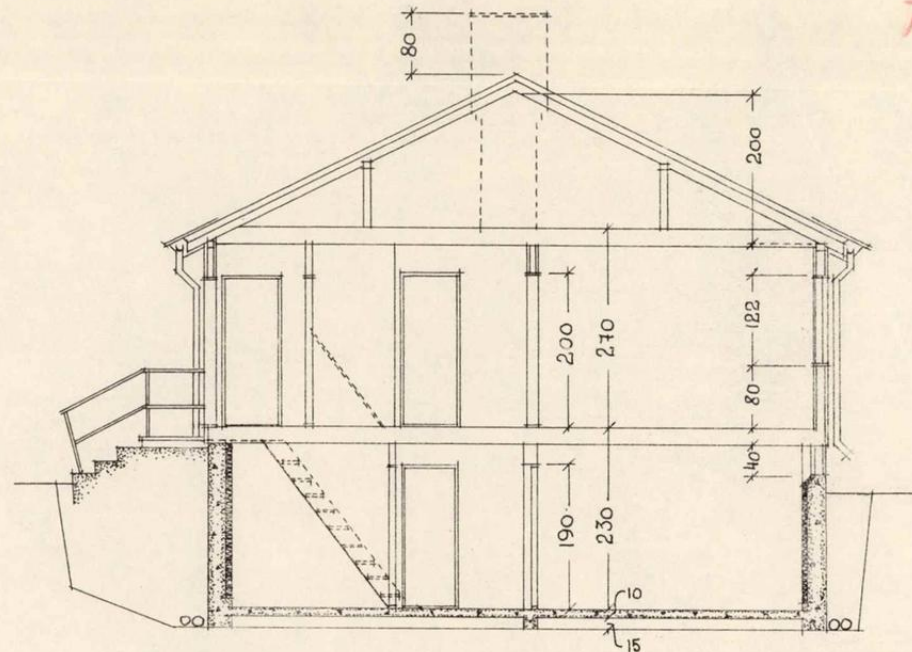
SNITT

MÅLSETTINGEN AV VEGGENE GJELDER BINDINGS-
VERK OG MUR UTEN PUSS. MÅL PÅ VINDUER OG
DØRER GJELDER UTVENDIG KARM. ETASJEHØYDEN
I SNITTET GJELDER FRA FERDIG GULV. BRYSTNINGSHØYDEN
REGNES FRA FERDIG GULV TIL UNDERKANT KARM.
