Tilstandsrapport

Enebolig

Stovnerveien 34
0982 OSLO
Gnr./Bnr.: 102/132
Oslo kommune

Rapportdato: 04.03.2026
Befaringsdato: 26.02.2026
Referansenummer: 15079792

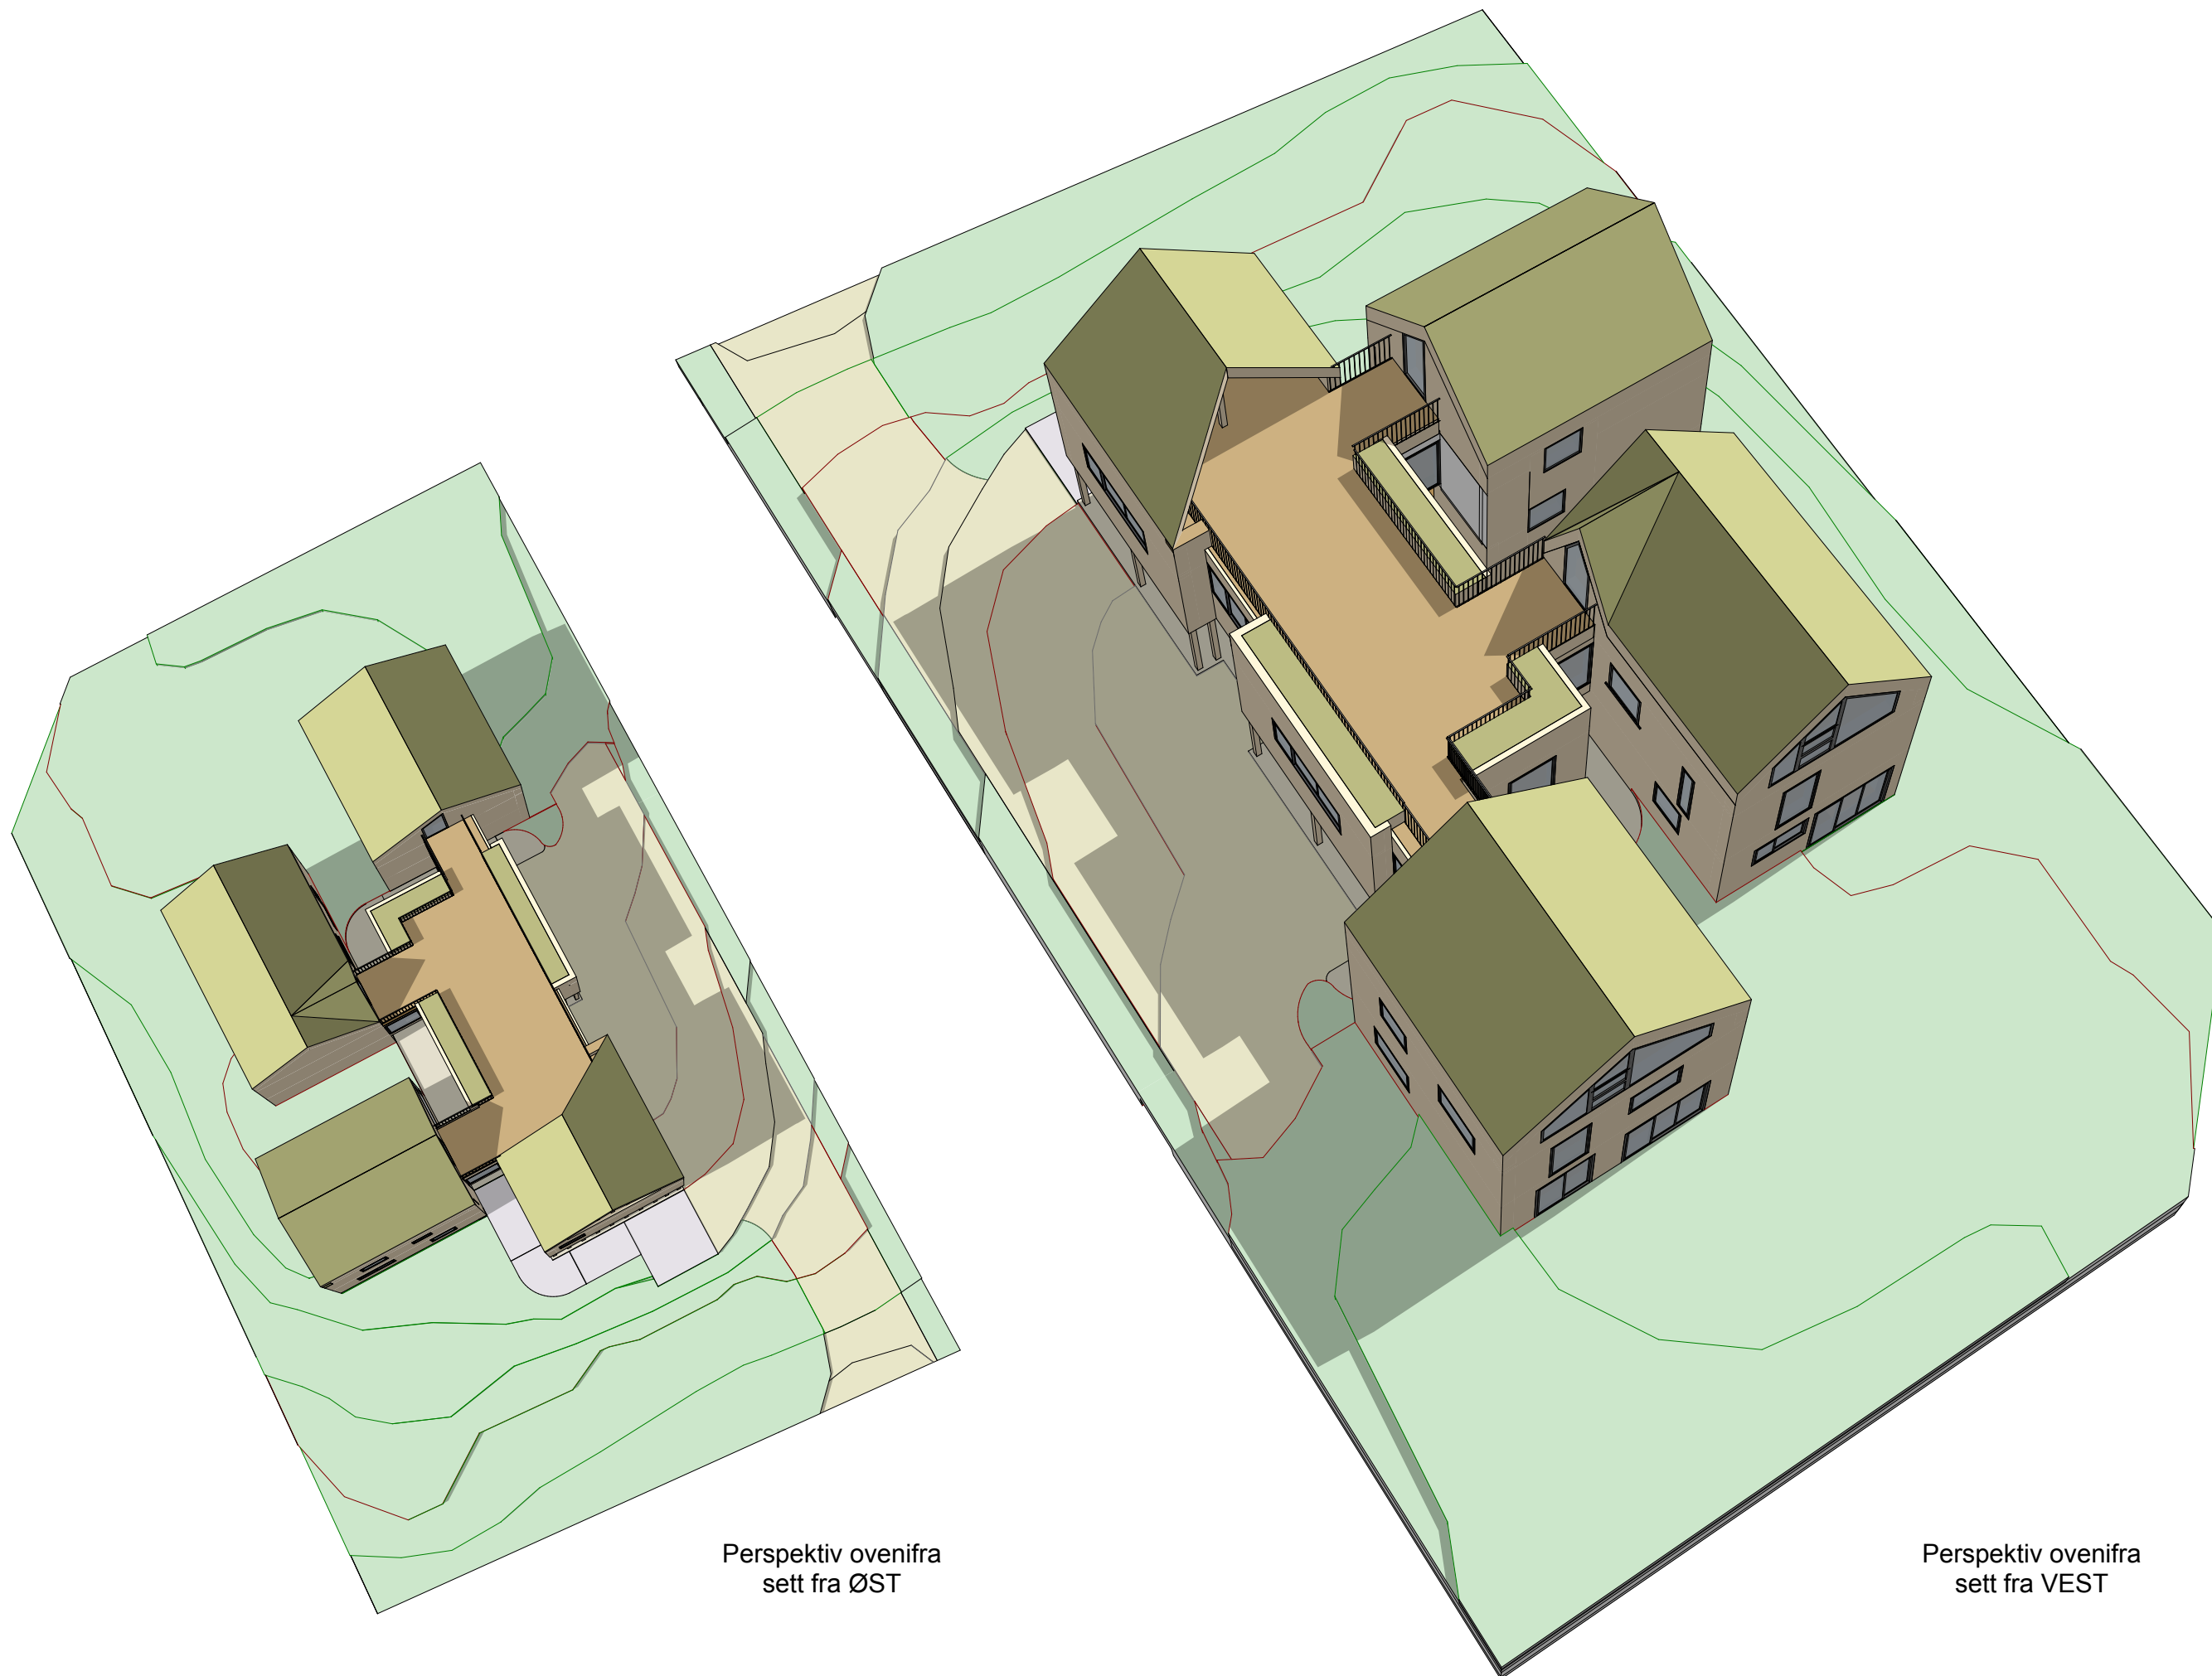
TEGN.NR.
A50-1*

TEGNING
BK
Perspektiver
Diverse

Perspektiv ovenifra
sett fra ØST

Perspektiv ovenifra
sett fra VEST
