Leilighet  
Fagerbakken 14  
5101 Eidsvågneset

**OM EIERSKIFTERAPPORT™**

Oppdragsgiver:	Hoang Chau Pha Phan og Evy Phan
Befaringsdato:	17.02.2026
Fuktmåler benyttet:	Protimeter MMS 2
Vann:	OFFENTLIG
Avløp:	OFFENTLIG
Adkomst:	OFFENTLIG

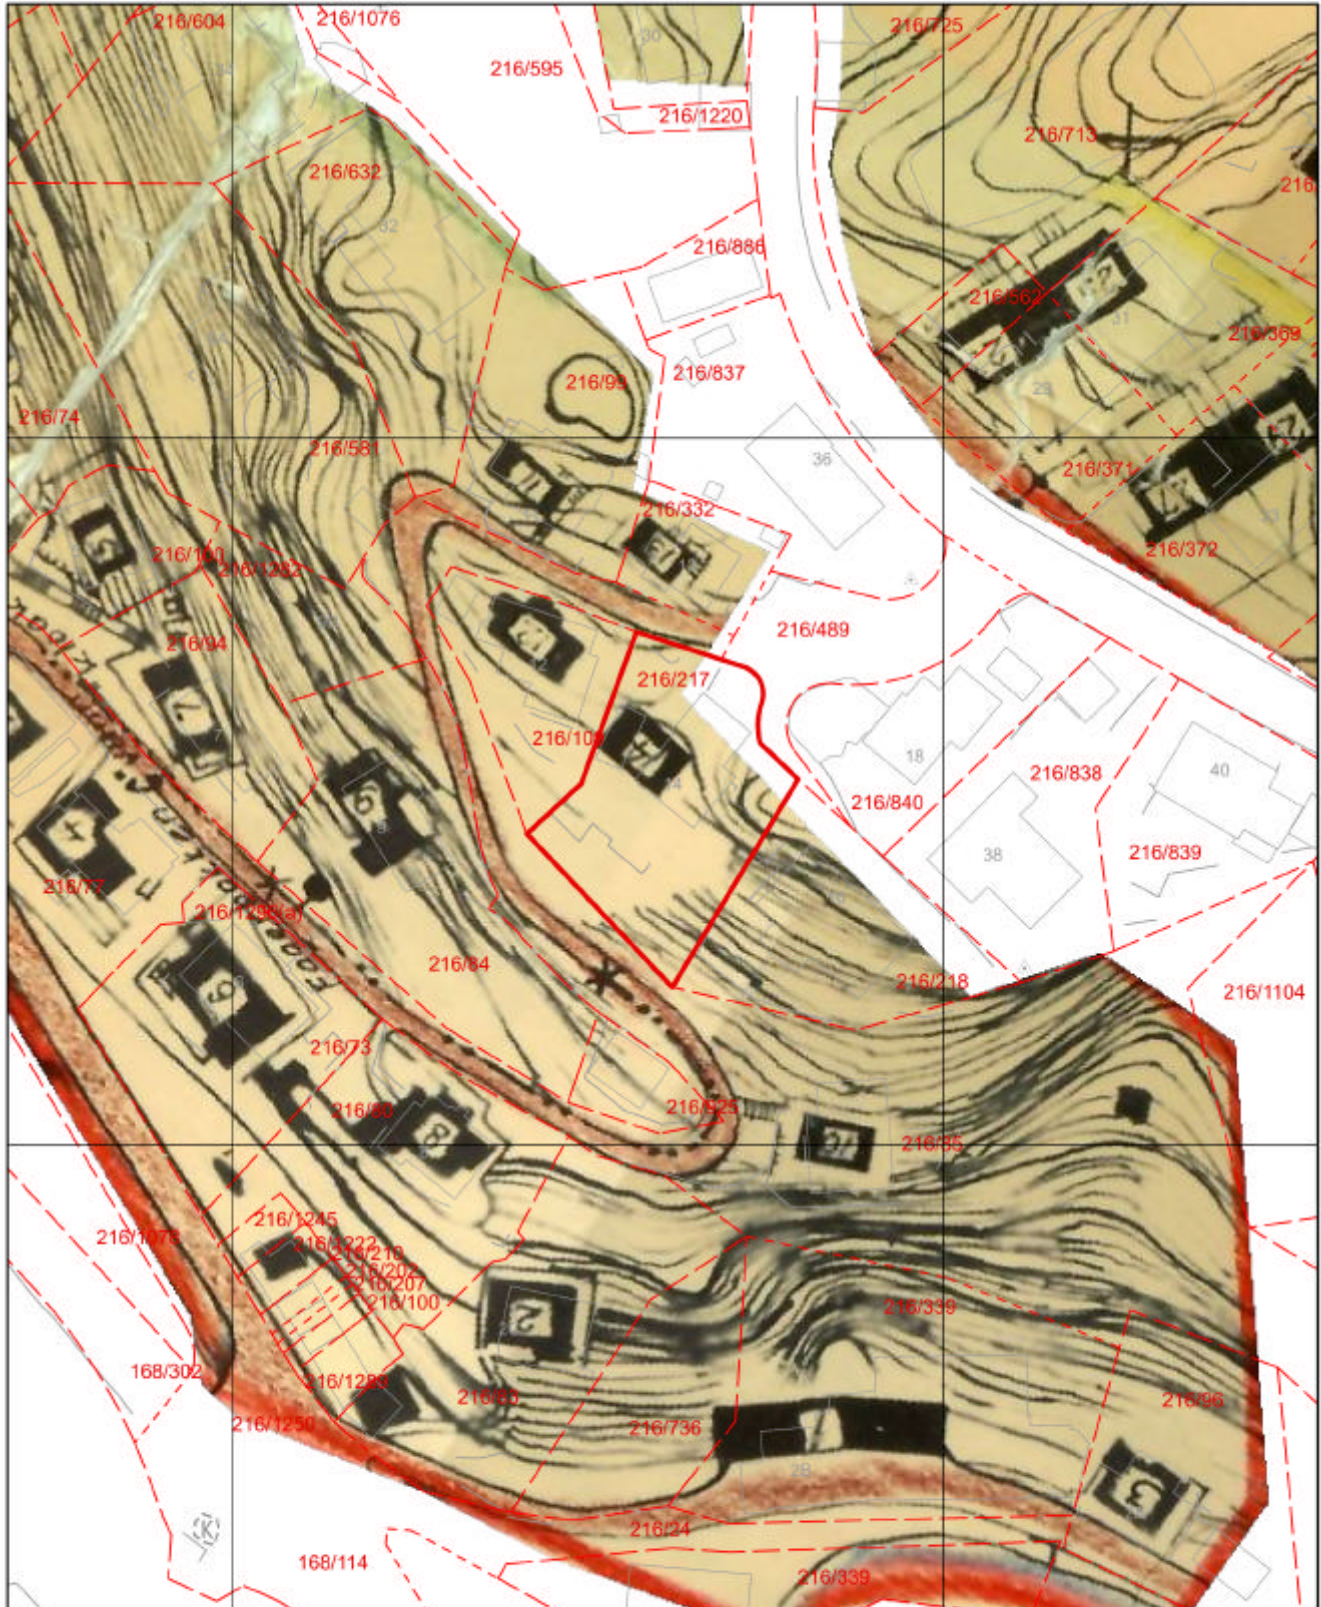
Eiendomsflate

# ENDRING AV REGULERINGSPLAN FOR EIDSVÅG I ÅSANE.

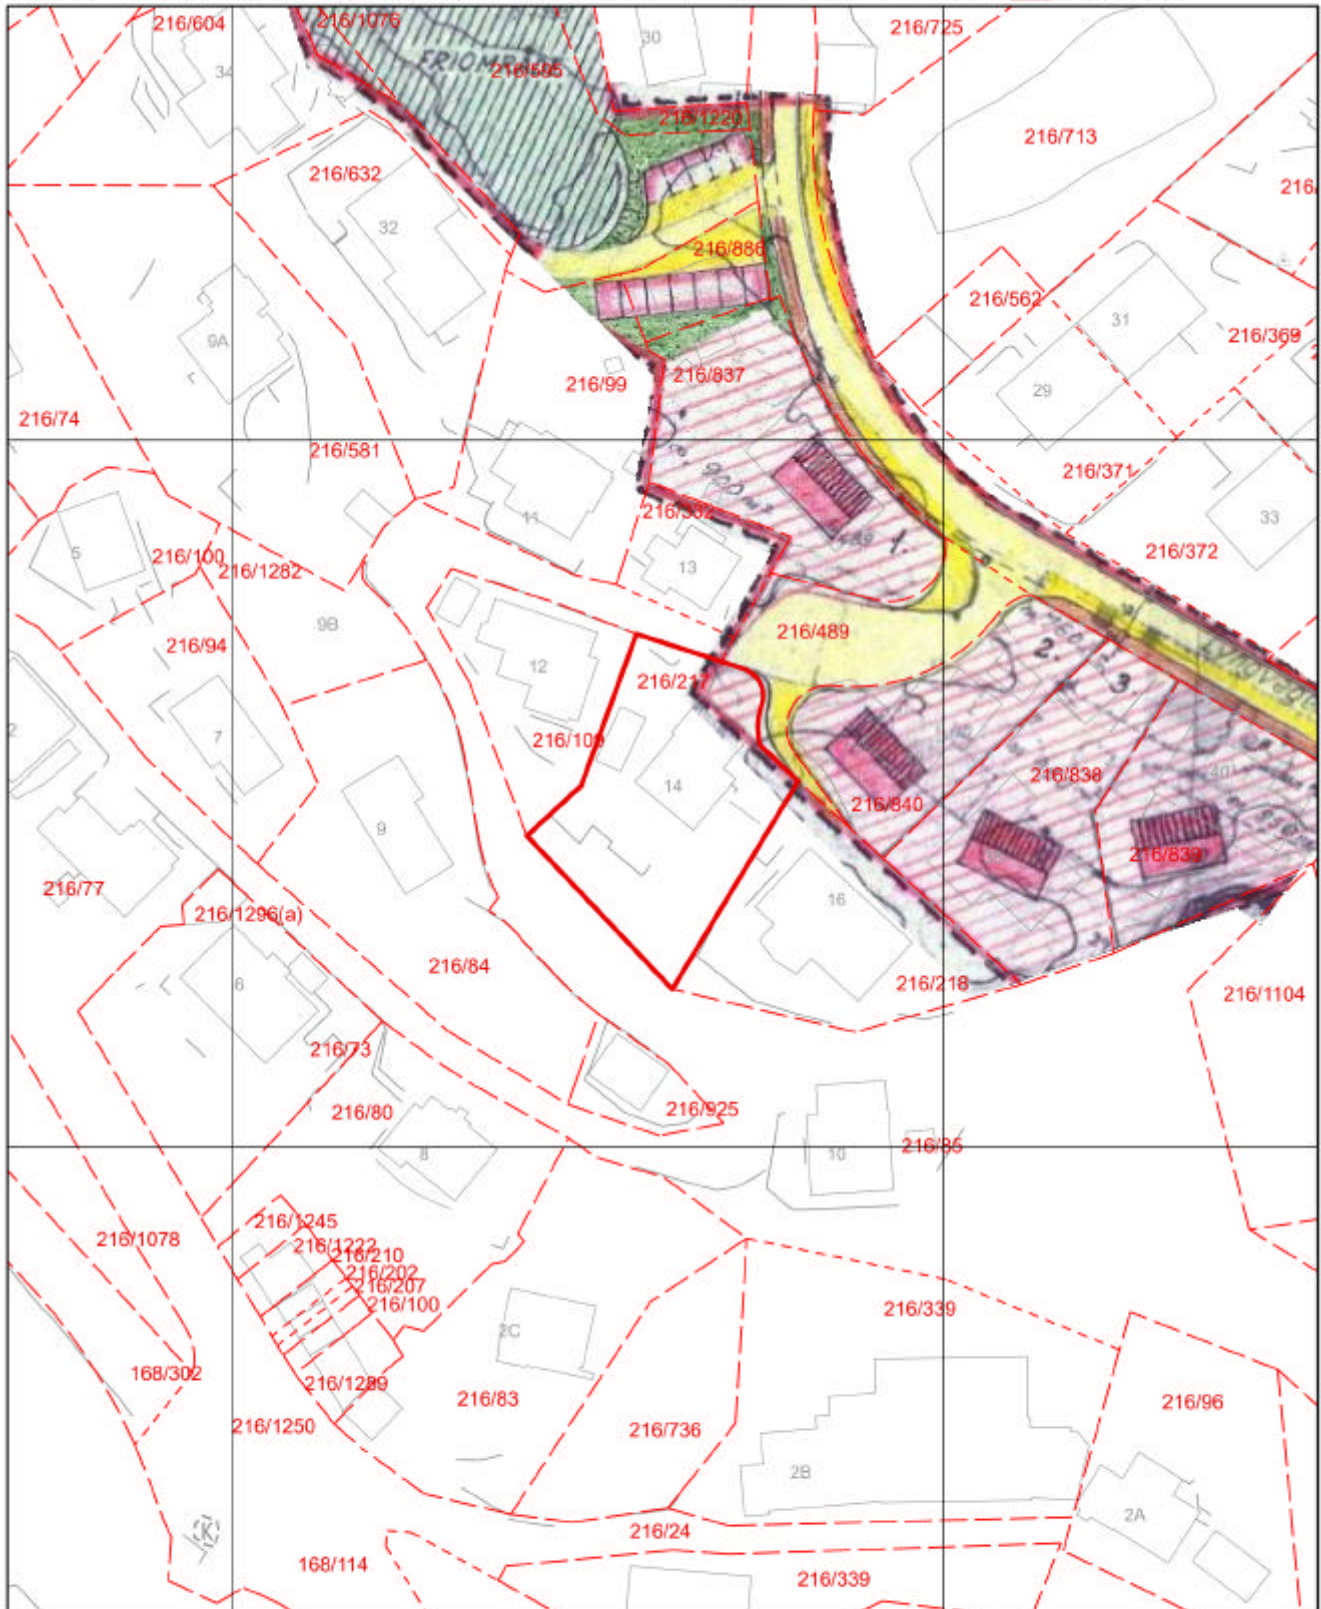
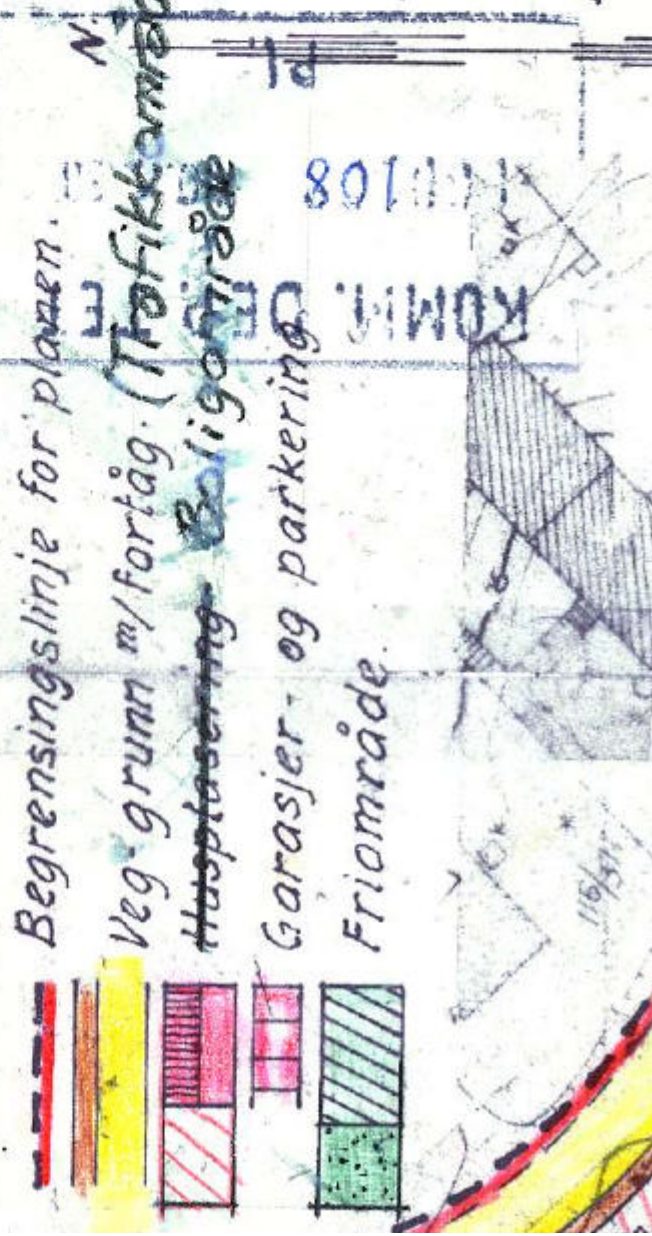
### Forslag til endring av reguleringsplan.

Del av regulert friområde til garasjebatteri og parkeringsplass.  
Utviding av veg, med fortåg.
