Reppevegen 90F 7054 RANHEIM

Tilstandsrapport Eierskifte

Boligtype: Enebolig

Byggeår: 2022

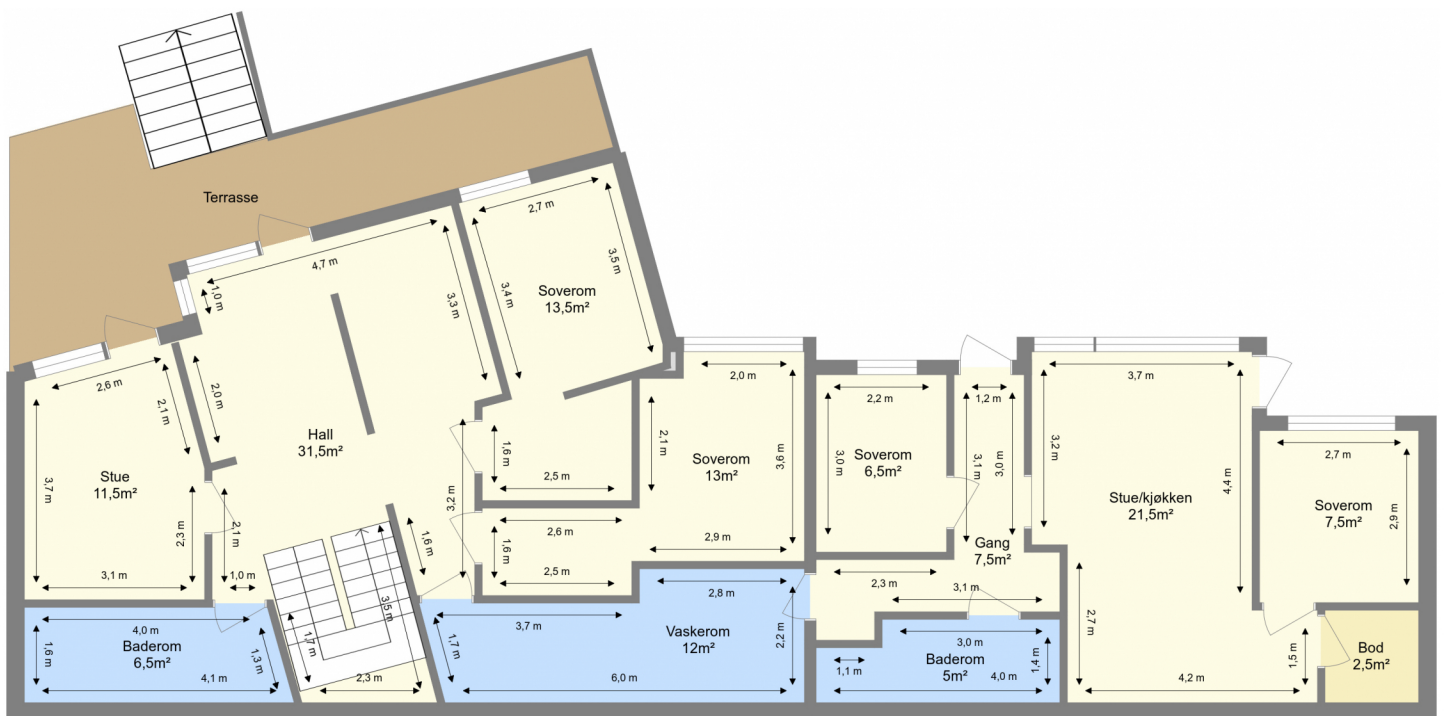
Plan 1

Bruksarealet inkluderer innvendige vegger og er større enn summen av rommenes gulvareal.
Planskissen er en illustrasjon over rominndelingen, og er ikke i målestokk. Mindre avvik kan forekomme.

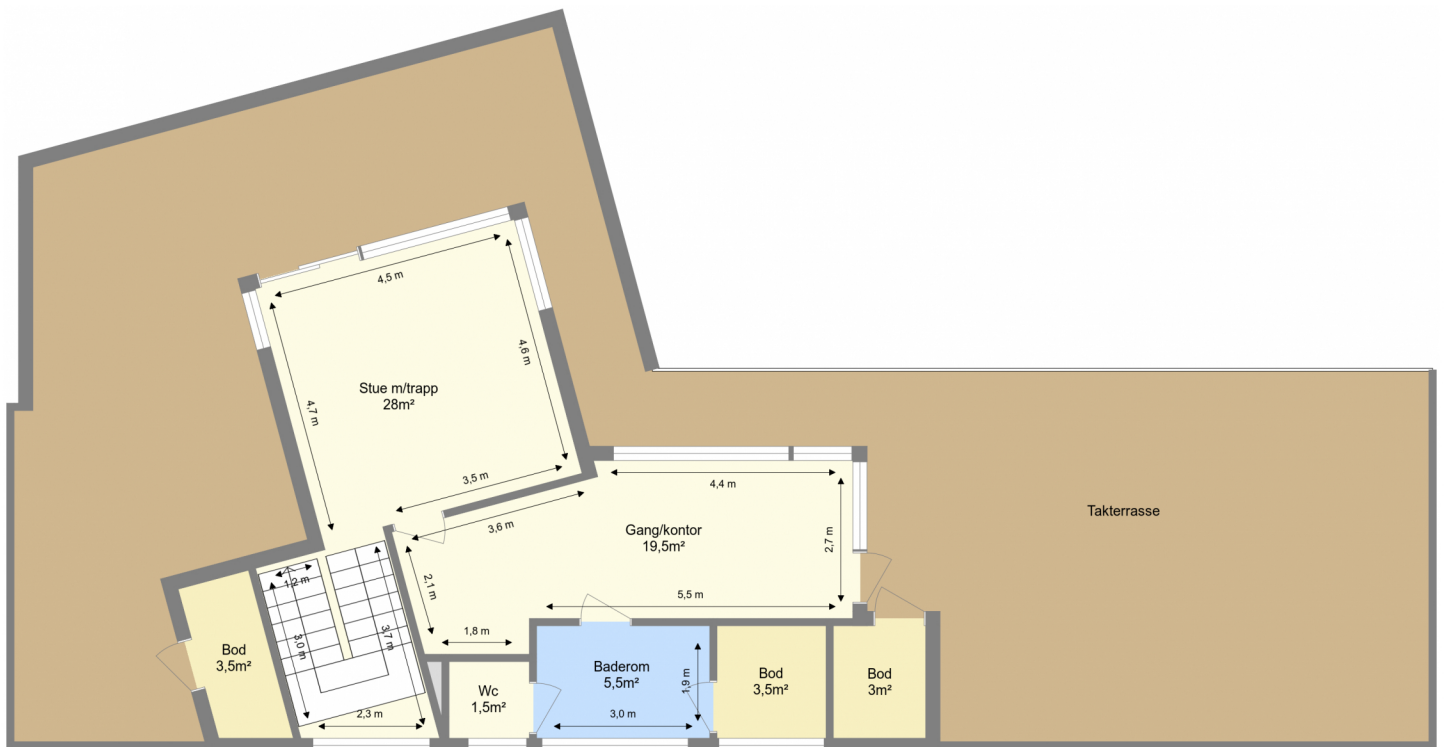
Plan 3

Bruksarealet inkluderer innvendige vegger og er større enn summen av rommenes gulvareal.
Planskissen er en illustrasjon over rominndelingen, og er ikke i målestokk. Mindre avvik kan forekomme.

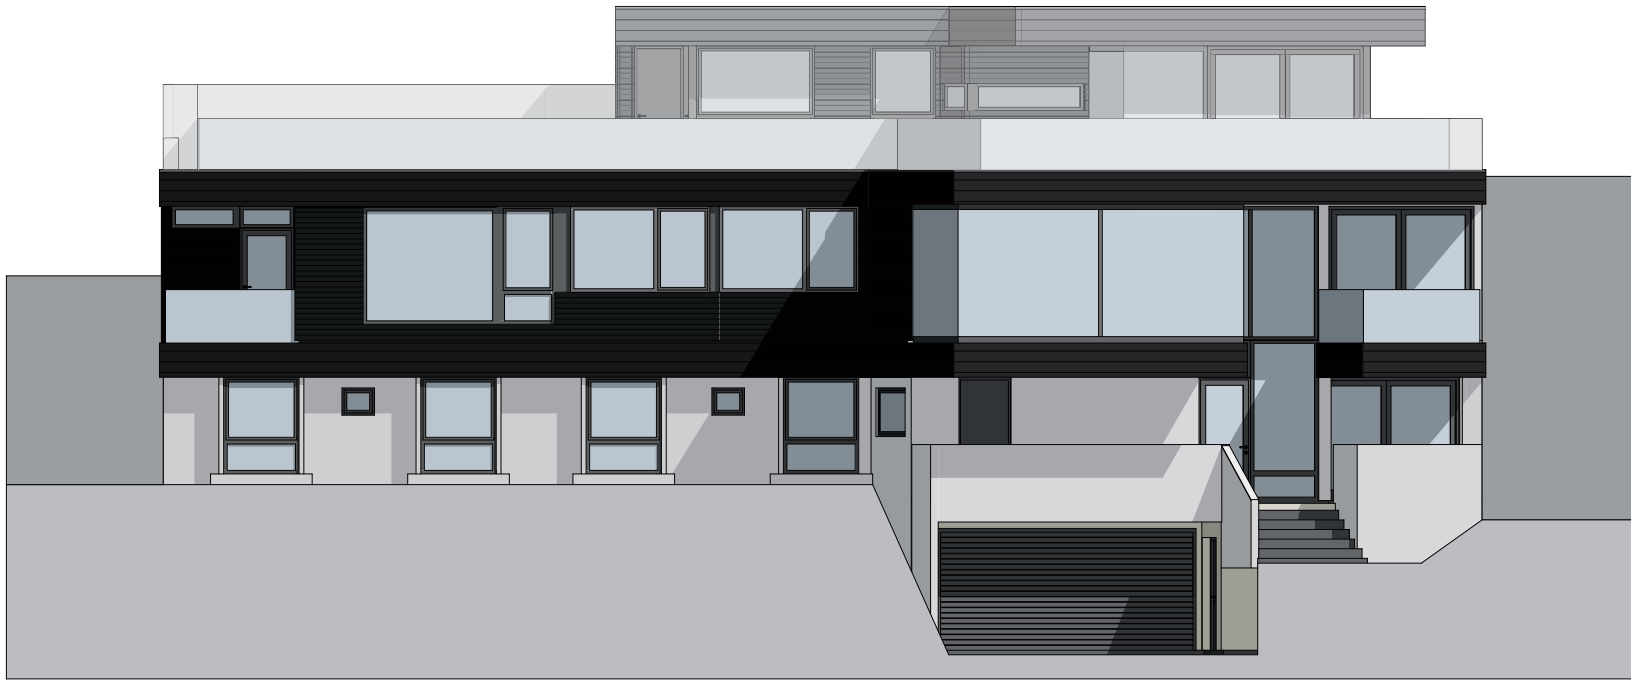
Fasade Nordvest
