## Selveier enebolig (med hybel/leilighet)

Janaveien 171

5179 Godvik

## Boligens tekniske tilstand:

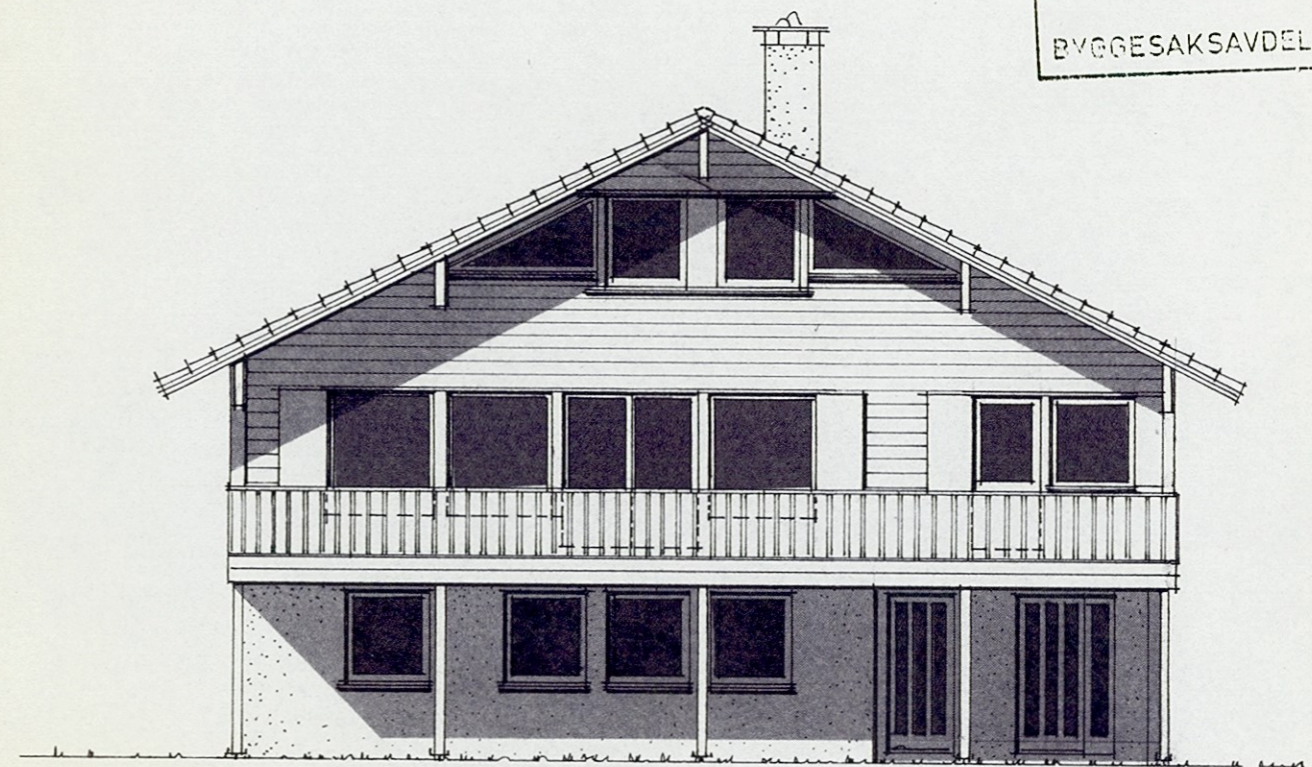
SYD - VEST

TOM BIRKELAND  
 FASADER I MÅL = 1:100, Eiend: 4-0036-0238  
 Bergen, den 22.11.1987.

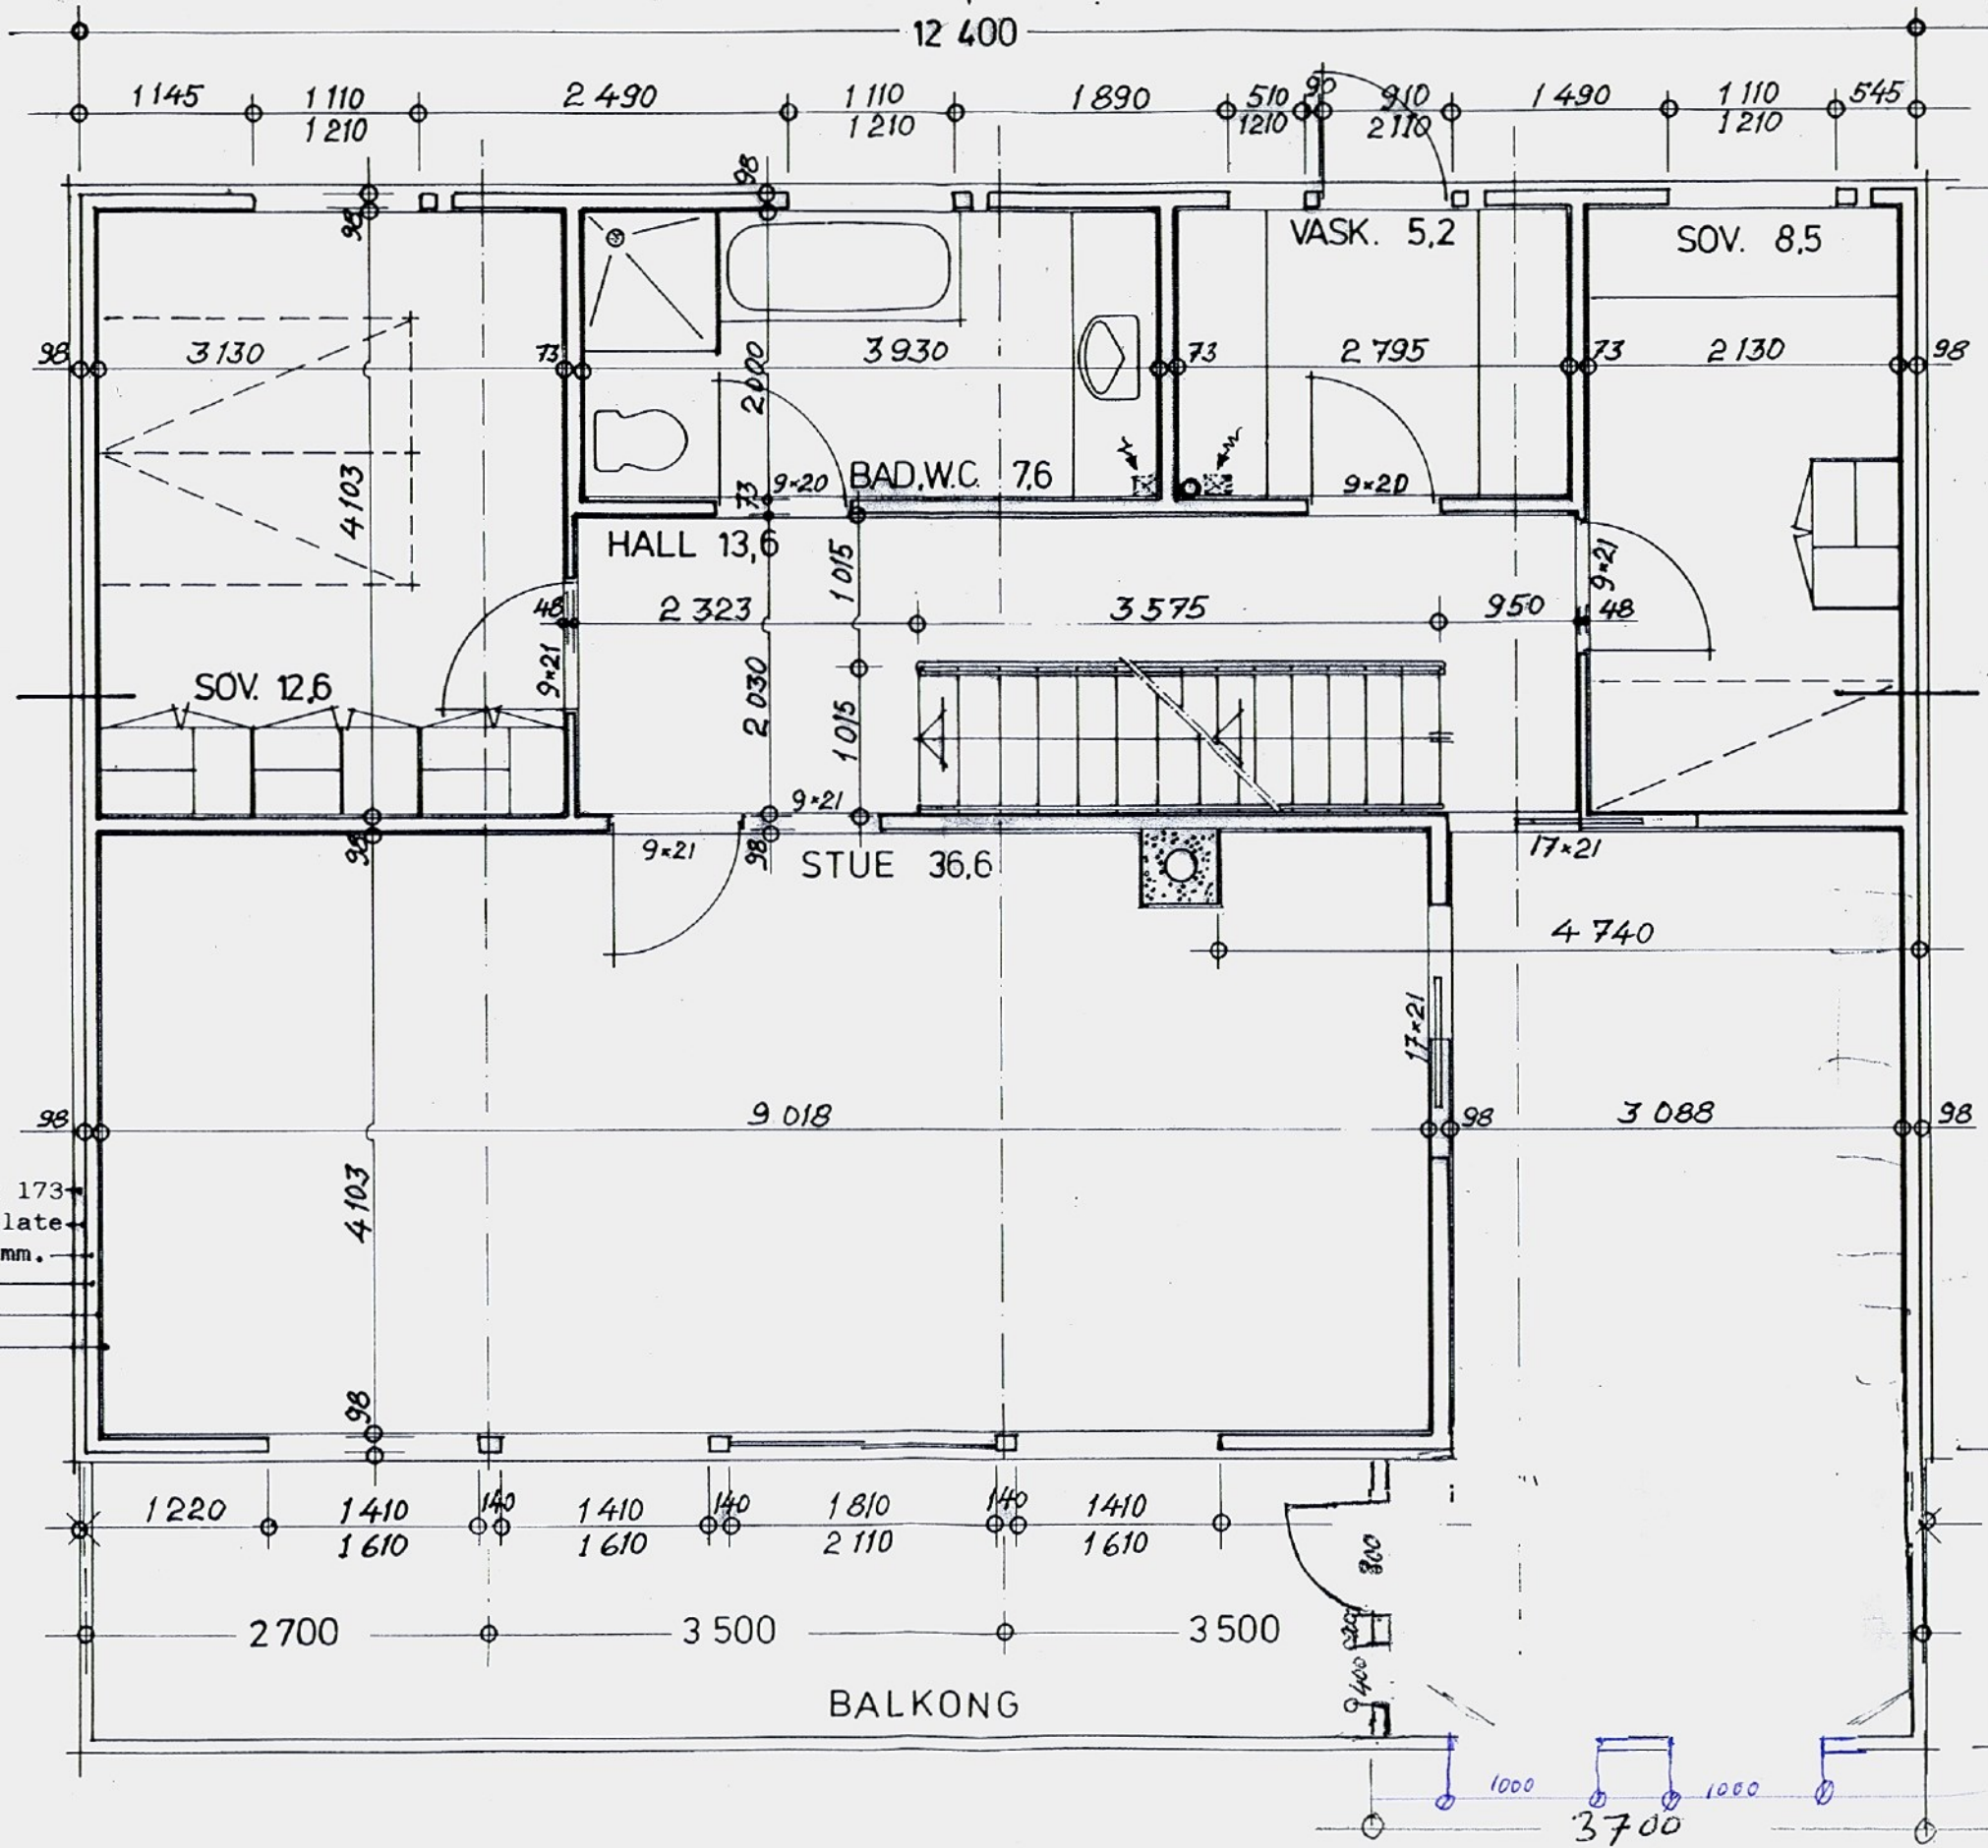
- Utvendig liggende kledning, 19 x 173
- 12 mm. asfaltimpregn. vindtett plate
- 48 x 98 mm. stenderverk c c 600 mm.
- 10 cm. mineralull
- 0,15 mm. plastfolie
- 12 mm. sponplate

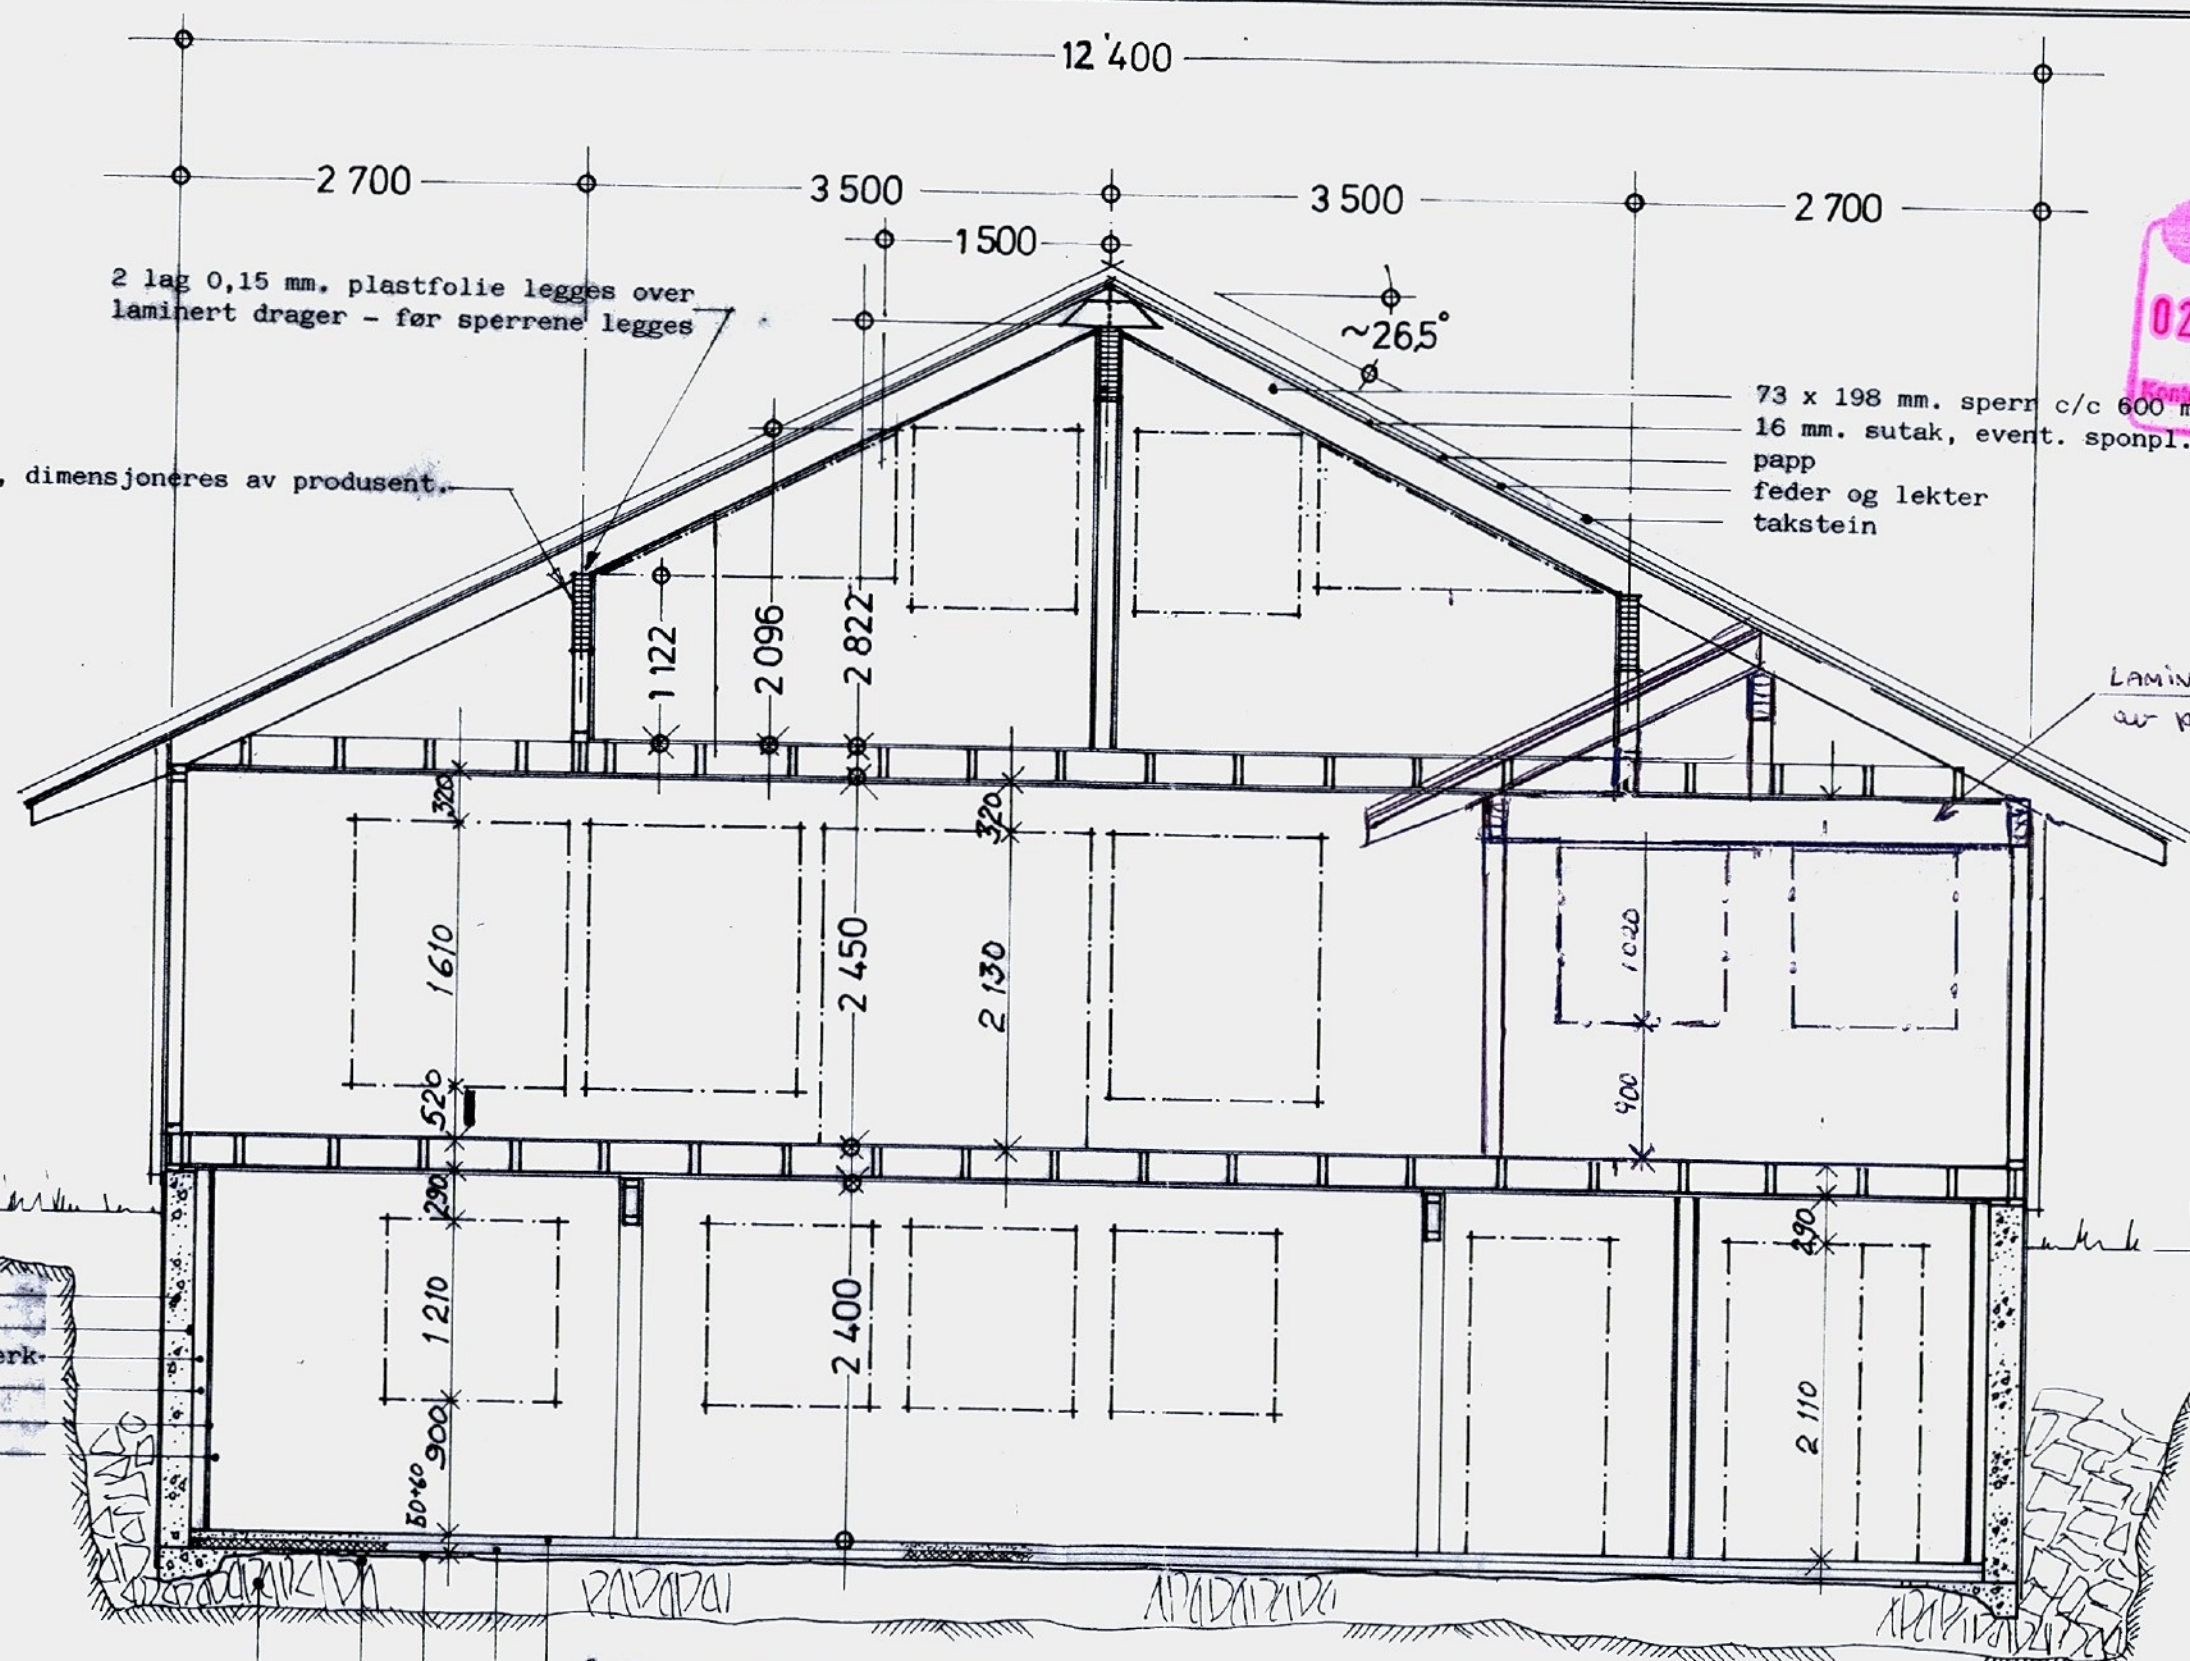
TOM BIRKELAND  
 SNITT I MÅL = 1:50  
 Eiend: 4 - 0036 - 0238  
 Bergen, den 22.11.1987.

6 cm. armert puss, matte K 131  
 5 cm. Isopor  
 0,2mm. plastfolie  
 magerbetong  
 min. 30 cm. komprimert pukk
