Tilstandsrapport

Hel tomannsbolig

Gárgo 8A
9730 KARASJOK
Gnr./Bnr.: 9/120
Kárášjohka - Karasjok kommune

Rapportdato: 05.03.2026
Befaringsdato: 02.03.2026
Referansenummer: 15079836

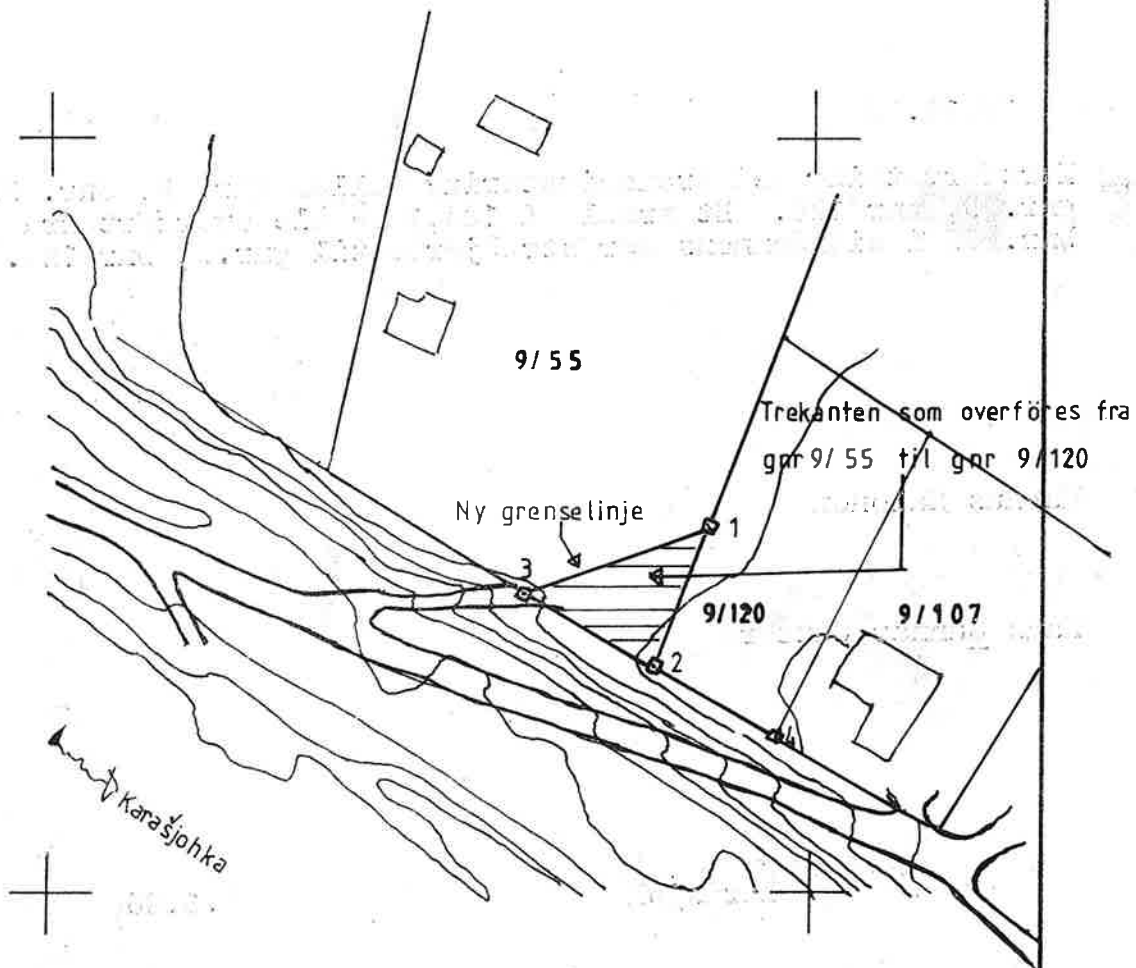
Gnr 9	Bnr 120	Festnr	MÅLEBREVKART	
Representasjonspunkt X 1278235 Y 24955 Z			Jnr 36/83	
Koordinatsystem NGO AKSE VII		Målestokk 1:1000	Målebrev nr 3/86	
Kartblad GR 267-1-48		Areal

Pkt nr	X koordinat	Y koordinat	Merking
1 G2469	1278244,67	24948,21	Godkjent jordmerke
2 G2470	1278226,34	24941,00	"
3 G2471	1278236,31	24924,61	"
4 G2472	1278216,30	24957,20	"

Arealet på trekanten som blir overført er 186,1m²

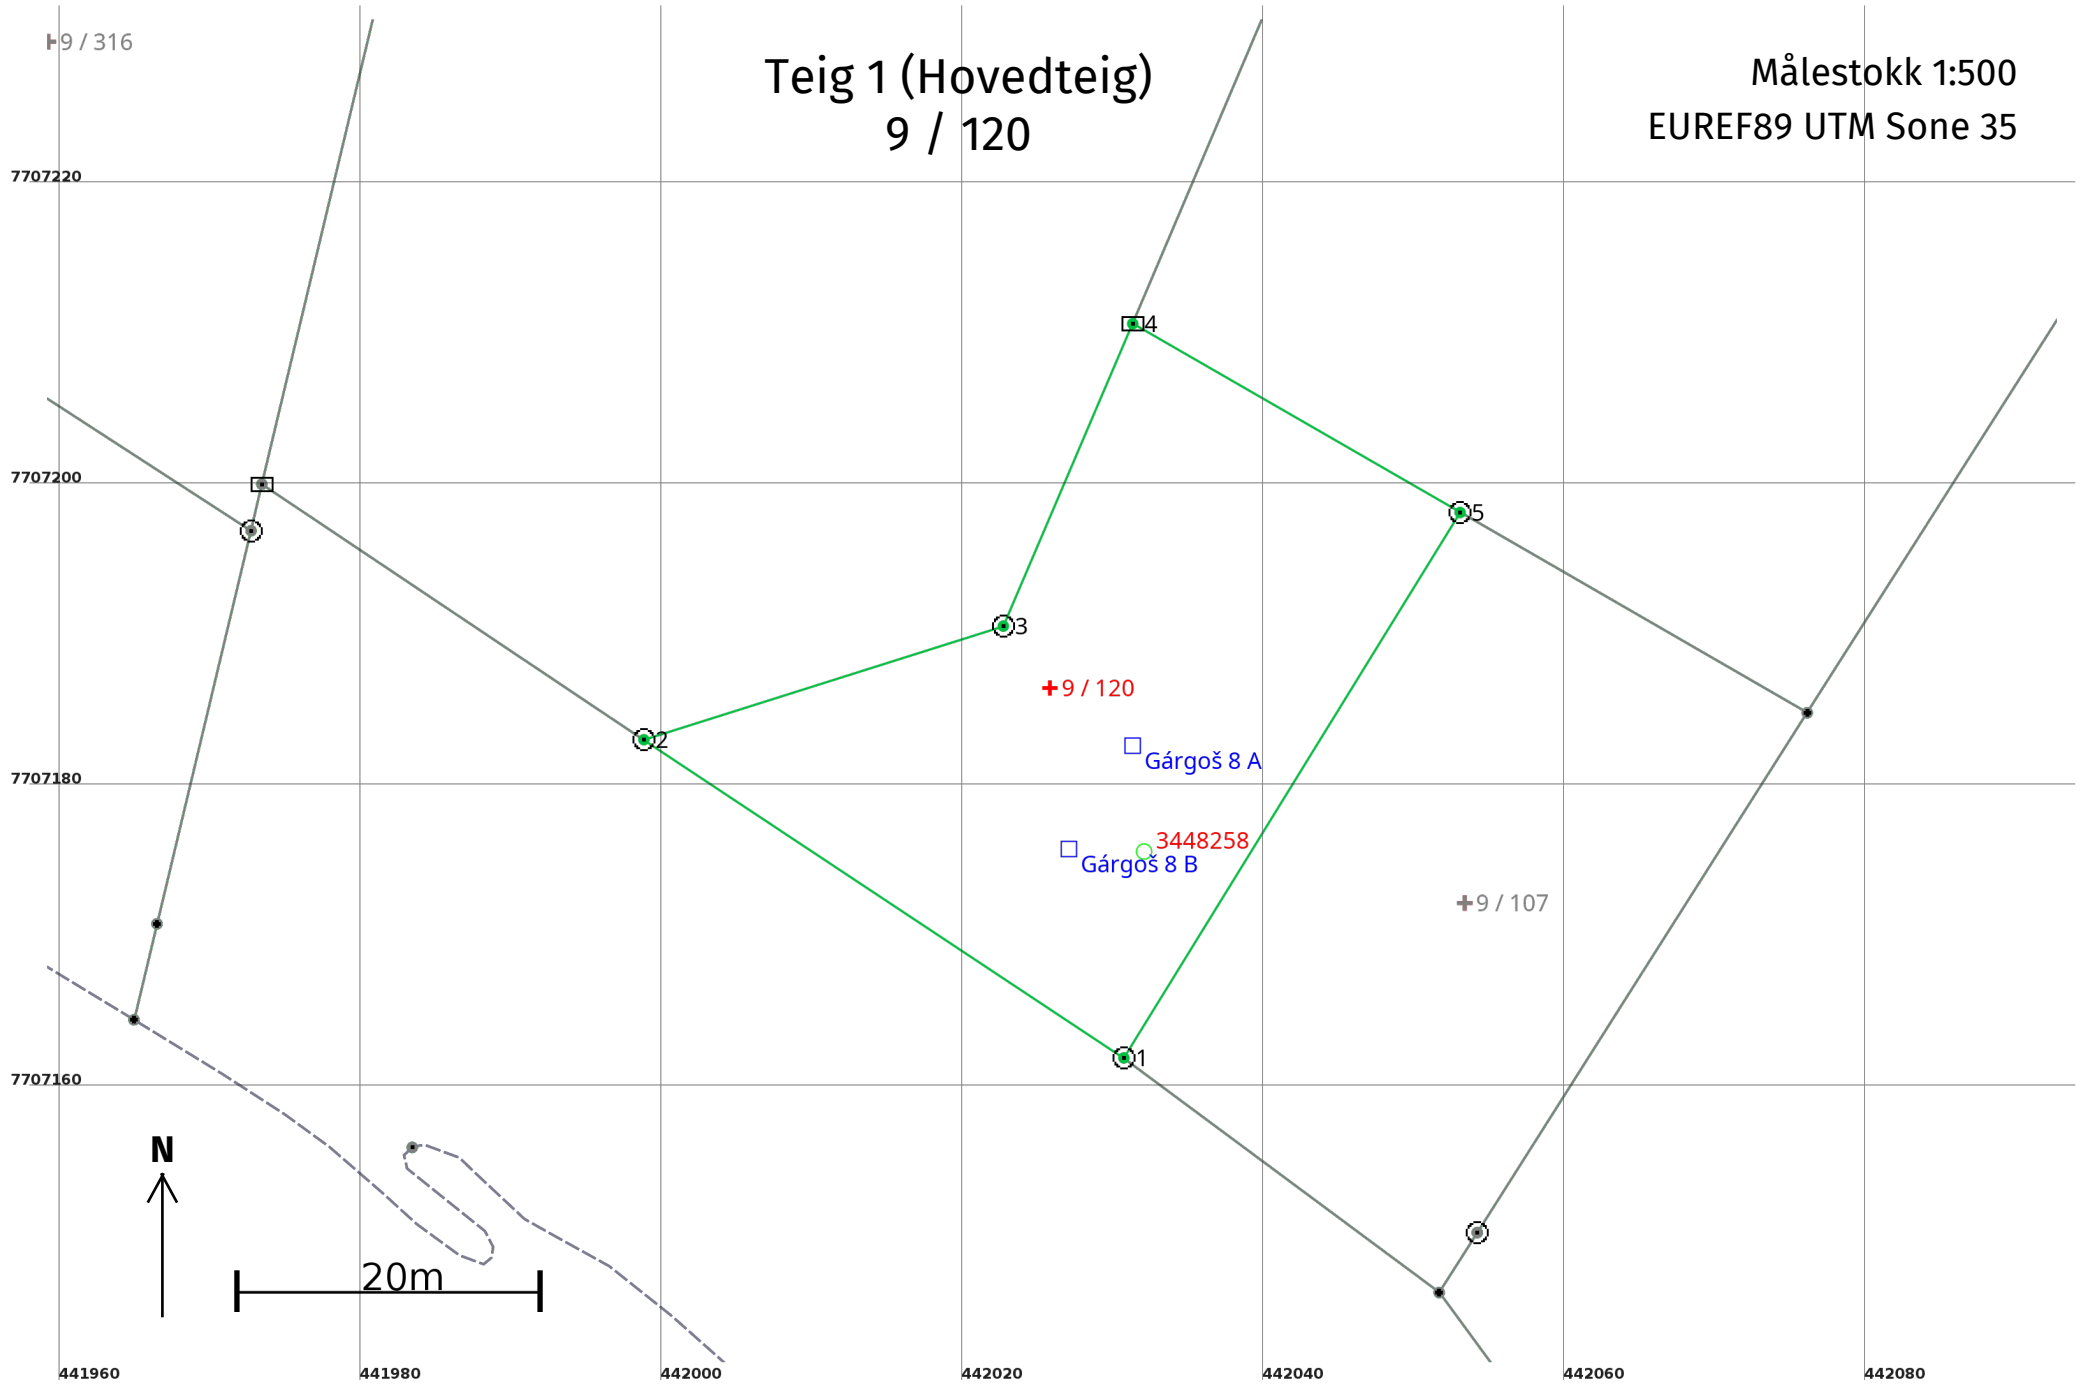
Teig 1 (Hovedteig) 9 / 120

Målestokk 1:500
EUREF89 UTM Sone 35
