Selveier Enebolig  
Buvikvegen 89  
5363 Ågotnes

#### Boligens tekniske tilstand:

**OM EIERSKIFTERAPPORT™**

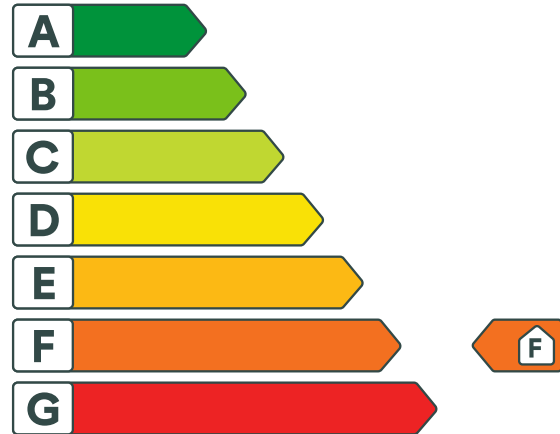
## Energikarakteren

Energikarakteren angir hvor energieffektiv boligen er, inkludert oppvarmingsanlegget. Energikarakteren er beregnet ut fra den typiske energibruken for boligtypen. Beregningene er gjort ut fra normal bruk ved et gjennomsnittlig klima. Det er boligens energimessige standard og ikke bruken som bestemmer energikarakteren. Boligdata i denne attesten er beregnet ut fra opplysninger som er gitt av boligeier. Der opplysninger ikke er oppgitt, brukes typiske standardverdier for den aktuelle bygningstypen.
