Ytrehovdevegen 21B

Velkommen til Ytrehovdevegen 21B

Tiltalende tomannsbustad med attraktiv beliggenheit like ved skule og barnehage.

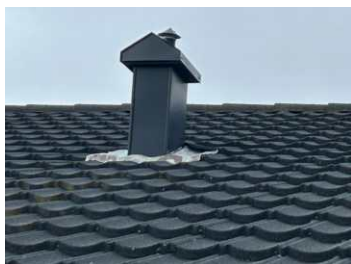
- Det er avvik:
- Det er tegn til korrosjon ved/rundt takhatt ventilasjon og pipegjennomføring.
- Det er bulk i taknedløp i skille mot nabo

Det må gjennomføres nærmere undersøkelse beslag i taggjennomføringer, vedlikehold/utbedring av beslag rundt i disse må regnes med. Når slike beslag får uttetheter, vil vann kunne trenge inn og gi lekkasjer med fuktskader i tilstøtende konstruksjoner som konsekvens.

Anbefaler utbedre taknedløp for å sørge for tilstrekkelig funksjon.

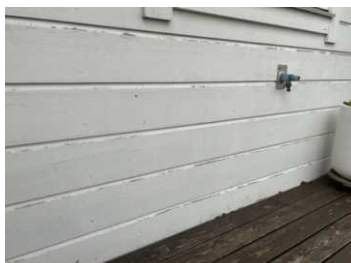
- Det er avvik:
- Værslitasje med stort omfang av avslitte overflater.
- Platting er bygd inntil bordkledning, kan være utfordrende for fuktpåkjenning, tørk, vedlikehold etc.

Yttervegger som over tid står med manglende vedlikehold, vil, om det ikke blir gjort tiltak, kunne medføre skader i veggkonstruksjon og tilstøtende/andre bygningsdeler, følgeskader vil kunne oppstå.

Utførelsen med uten avstand til platting kan føre til redusert levetid på bordkledning og utfordringer/merarbeid med vedlikehold.

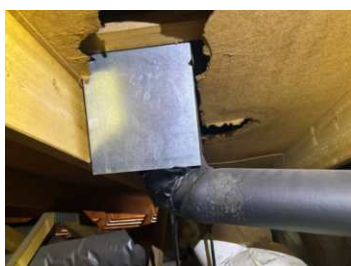
- Det er fjerna deler av undertaksplater rundt ventilasjonsgjennomføring, i platene rundt dette område er det fuktmerker, det er ikke tegn til pågående fuktinntrenging befaringdagen.

Det bør utbedres rundt takgjennomføringen for å hindre fremtidig fuktinntrenging, da fuktmerker indikerer tidligere problemer.

Tiltak med utbedring av raftepapp og justering av isolasjon bør gjennomføres for å sikre tilstrekkelig lufting av konstruksjonen, og dermed redusere risiko for kondens- og fuktskader.

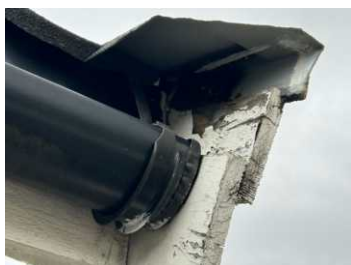
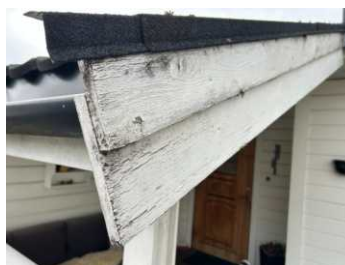
Anbefaler vask, forbehandling og maling av takkonstruksjonens utvendige deler som kassekledning, loddbord og vindskier.

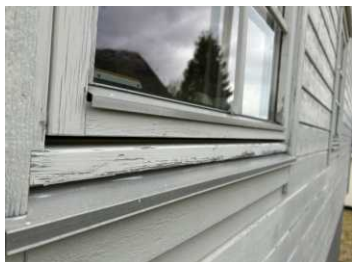
- Karmene i vinduer er slitte og det er sprekker i trevirket.

Vedlikehold med vask, forbehandling og maling av vindu/detaljer må regnes med.

Vindu som over tid står med manglende vedlikehold, vil, om det ikke blir gjort tiltak, kunne medføre videre skader på vindua, samt økt risiko for fuktinntrengning i vindus- og veggkonstruksjon.

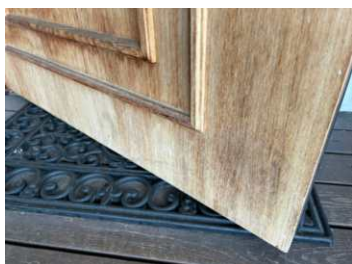
Hoveddørens overflater bør vedlikeholdes for å sikre lengre levetid. Sluttstykket bør justeres slik at låsefalle holder døren tett mot pakningen, for å unngå varmetap og trekk.

Det bør monteres beslag i underkant av dører for å redusere risiko for fuktinntrengning og påfølgende skade på dør og tilstøtende konstruksjoner.

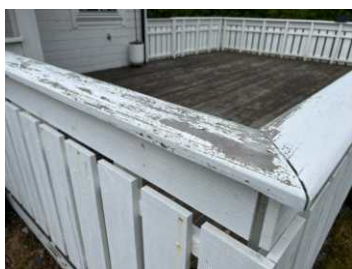
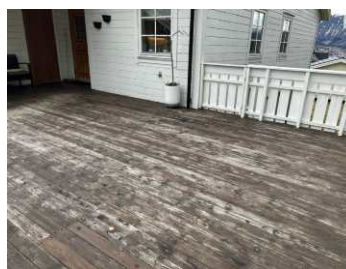
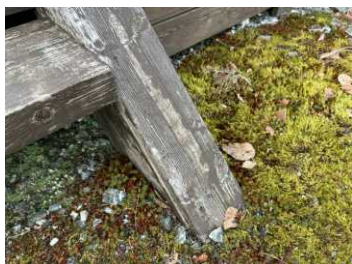
- Det er avvik:
- Værslitasje med avslitt maling/overflatebehandling
- Trekonstruksjoner er montert mot/nærme terreng.
- Det er antydning til fukt/råteskade i impregnerte rundstolper (fundament)

Trekonstruksjonene bør vedlikeholdes og overflatebehandles for å hindre videre svekkelse og oppsprekking. Stedvise utbedringer med nytt trevirke vil kunne bli nødvendig. Dersom vedlikehold ikke utføres, øker risikoen for råte, redusert levetid og behov for mer omfattende reparasjoner.

Trekonstruksjoner som er montert mot/nærme terreng, kan føre til redusert levetid og økt vedlikehold.

Anbefaler holde rundstolper under oppsyn. For å lukke avvik vil lokale utbedringer og eventuelt utskiftning kunne bli nødvendig

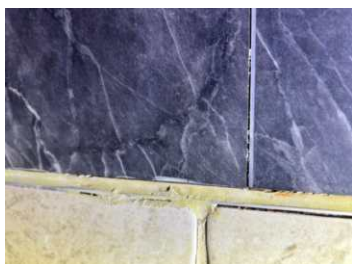
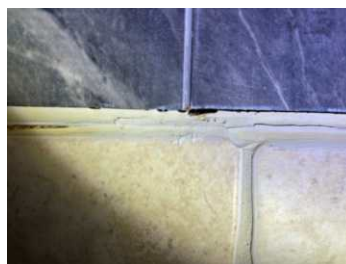
- Det er tegn på fuktskader nederst på våtromsplater.

Stedvise avvik i fuger knytt til baderomsplater, en plateskjøt fjærer (noe løsna fra underlaget).

- Det må foretas utbedring av skadede plater.
- Dersom det ikke gjøres tiltak vil fuktopptaket i platene føre til oppsvelling og utett tettesjikt med fare for videre fuktskade i tilstøtende konstruksjoner.

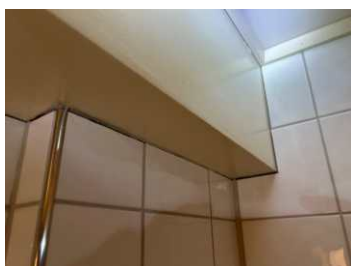
- Det er påvist sprekker i fliser.

Flisenes skader sett i sammenheng med plassering i rommet gjør at disse er vurdert til estetisk avvik. Når det gjelder tettesjiktets funksjonalitet, se eget punkt.

Anbefaler å gjøre tiltak mot innkassing i tak, eksempelvis med å påføre elastisk fugemasse.

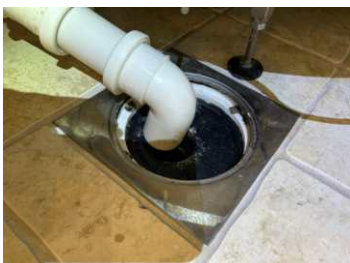
- Det er viktig å merke seg at levetiden til en membran varierer basert på kvalitet, installasjon og bruk. Eldre membraner kan bli sprø og sprekke opp, noe som fører til at de mister sin vannnettende funksjon. Dette kan resultere i vannlekkasjer gjennom vegger og gulv og fuktskader.
- Overvåk tilstanden jevnlig. For å få tilstandsgrad 0 eller 1 må slukløsningen skiftes ut og sannsynligvis må også membransjiktet skiftes/utbedres. Det er imidlertid vanskelig å si noe om tidspunktet for når dette er nødvendig.

Anbefaler med jevne mellomrom å fjerne sidepanel på badekar for inspeksjon og rengjøring av sluk.

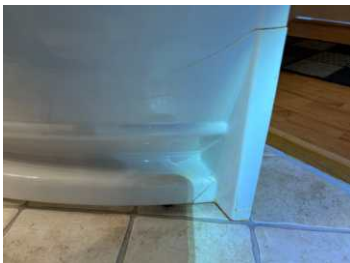
Panelet har i følge eier vært slik, og fungerer. For å lukke avvik vil en (om mulig) måtte fornye sidepanel.

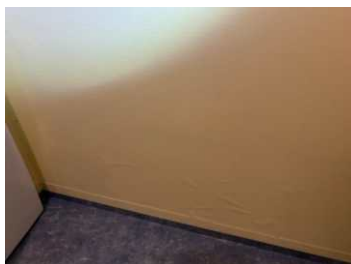
Blærene og foldene i strietapetet bør utbedres for å sikre et jevnt og varig overflateuttrykk. Avviket er vurdert i hovedsak til å være av estetisk konsekvens, for våtsone; se eget punkt.

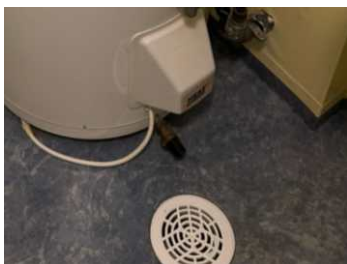
- Overvåk tilstanden jevnlig. For å få tilstandsgrad 0 eller 1 må slukløsningen skiftes ut og sannsynligvis må også membransjiktet skiftes/utbedres. Det er imidlertid vanskelig å si noe om tidspunktet for når dette er nødvendig.

Innhente dokumentasjon på tettesjikt vegg i våtsone, om mulig. Alternativt kan være ettermontering av plate, belegg, malingsystem eller annen løsning som tilfredsstillende krav til overflate og krav til vannrett sjikt.
