Egenerklæring

Raulandsvegen 144, 3890 VINJE

09 Mar 2026

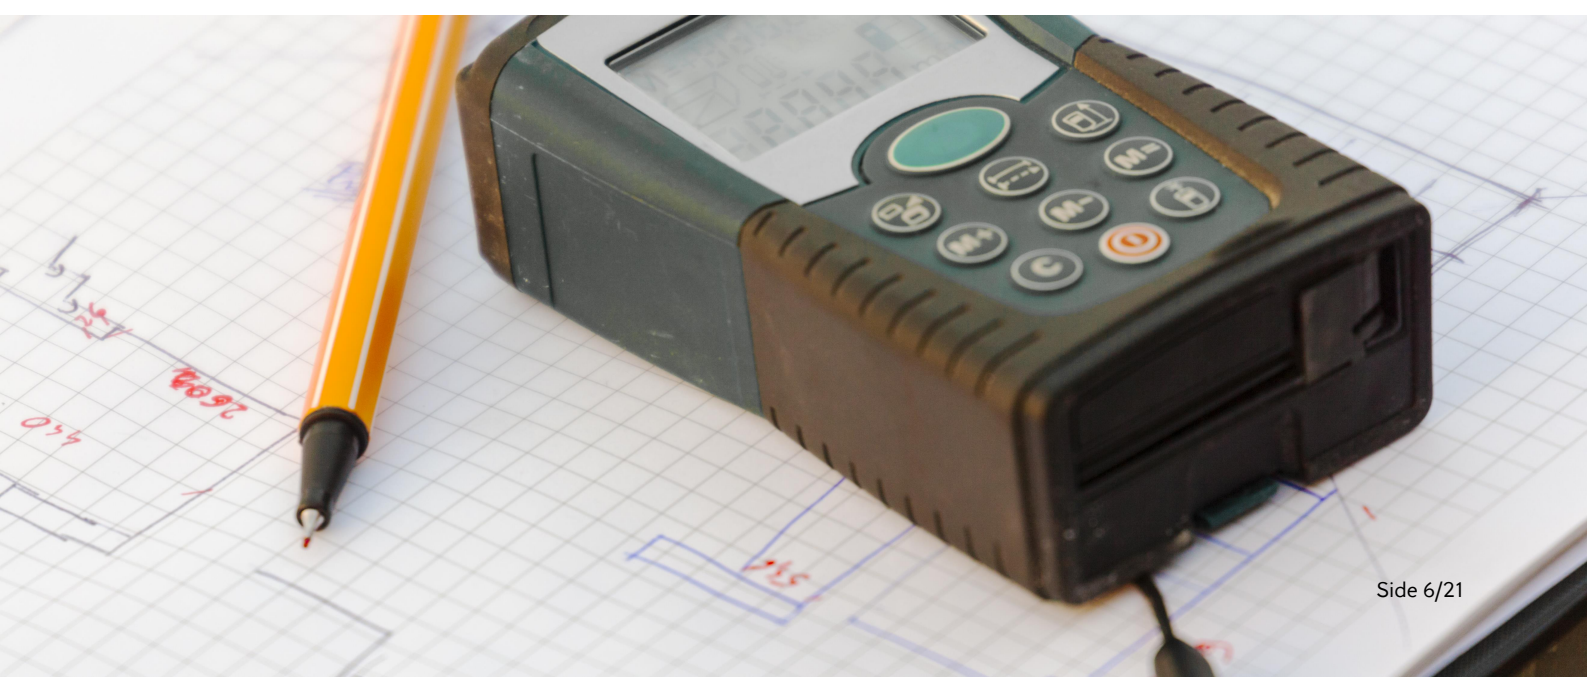
Arealberegninger

Bruksareal (BRA)					
Enebolig	Internt bruksareal (BRA - i)	Eksternt bruksareal (BRA - e)	Innglasset balkong (BRA - b)	SUM Etasje	Terrasse- og balkongareal (TBA)
Kjeller	54	15		69	
	Gang, hobbyrom og to boder.	Garasje.			
1. etasje	60			60	50
	Entre, soverom, stue og kjøkken.				Terrasse.
Loftetasje	37			37	
	Gang, bad og tre soverom.				
SUM	151	15		166	50
Total bruksareal: 166 m²

Det gjøres oppmerksom på at arealopplysninger i denne rapporten er basert på en fysisk oppmåling, og kan avvike fra arealopplysninger basert på byggemeldte tegninger. Dersom det ikke er fremlagt byggemeldte tegninger for boligen, vil den bygnings sakkyndige i de fleste tilfeller ikke kunne måle opp skjulte sjakter o.l. Sjakter som betjener flere bruksenheter eller andre formål, for eksempel avfallssjakter, medtas ikke i boligens bruksareal. Det gjøres spesielt oppmerksom på at kontrollmåling av arealer krever kunnskap om bestemmelsene i NS 3940:2023. Dette betyr at kontrollmåling i de fleste tilfeller kun kan utføres av personer med spesialkompetanse. For eksempel vil boenhetens totale bruksareal (BRA) alltid være større enn summen av arealene fra hvert enkelt rom. Dette er på grunn av at boenhetens totale bruksareal inneholder også arealer for innvendige vegger.

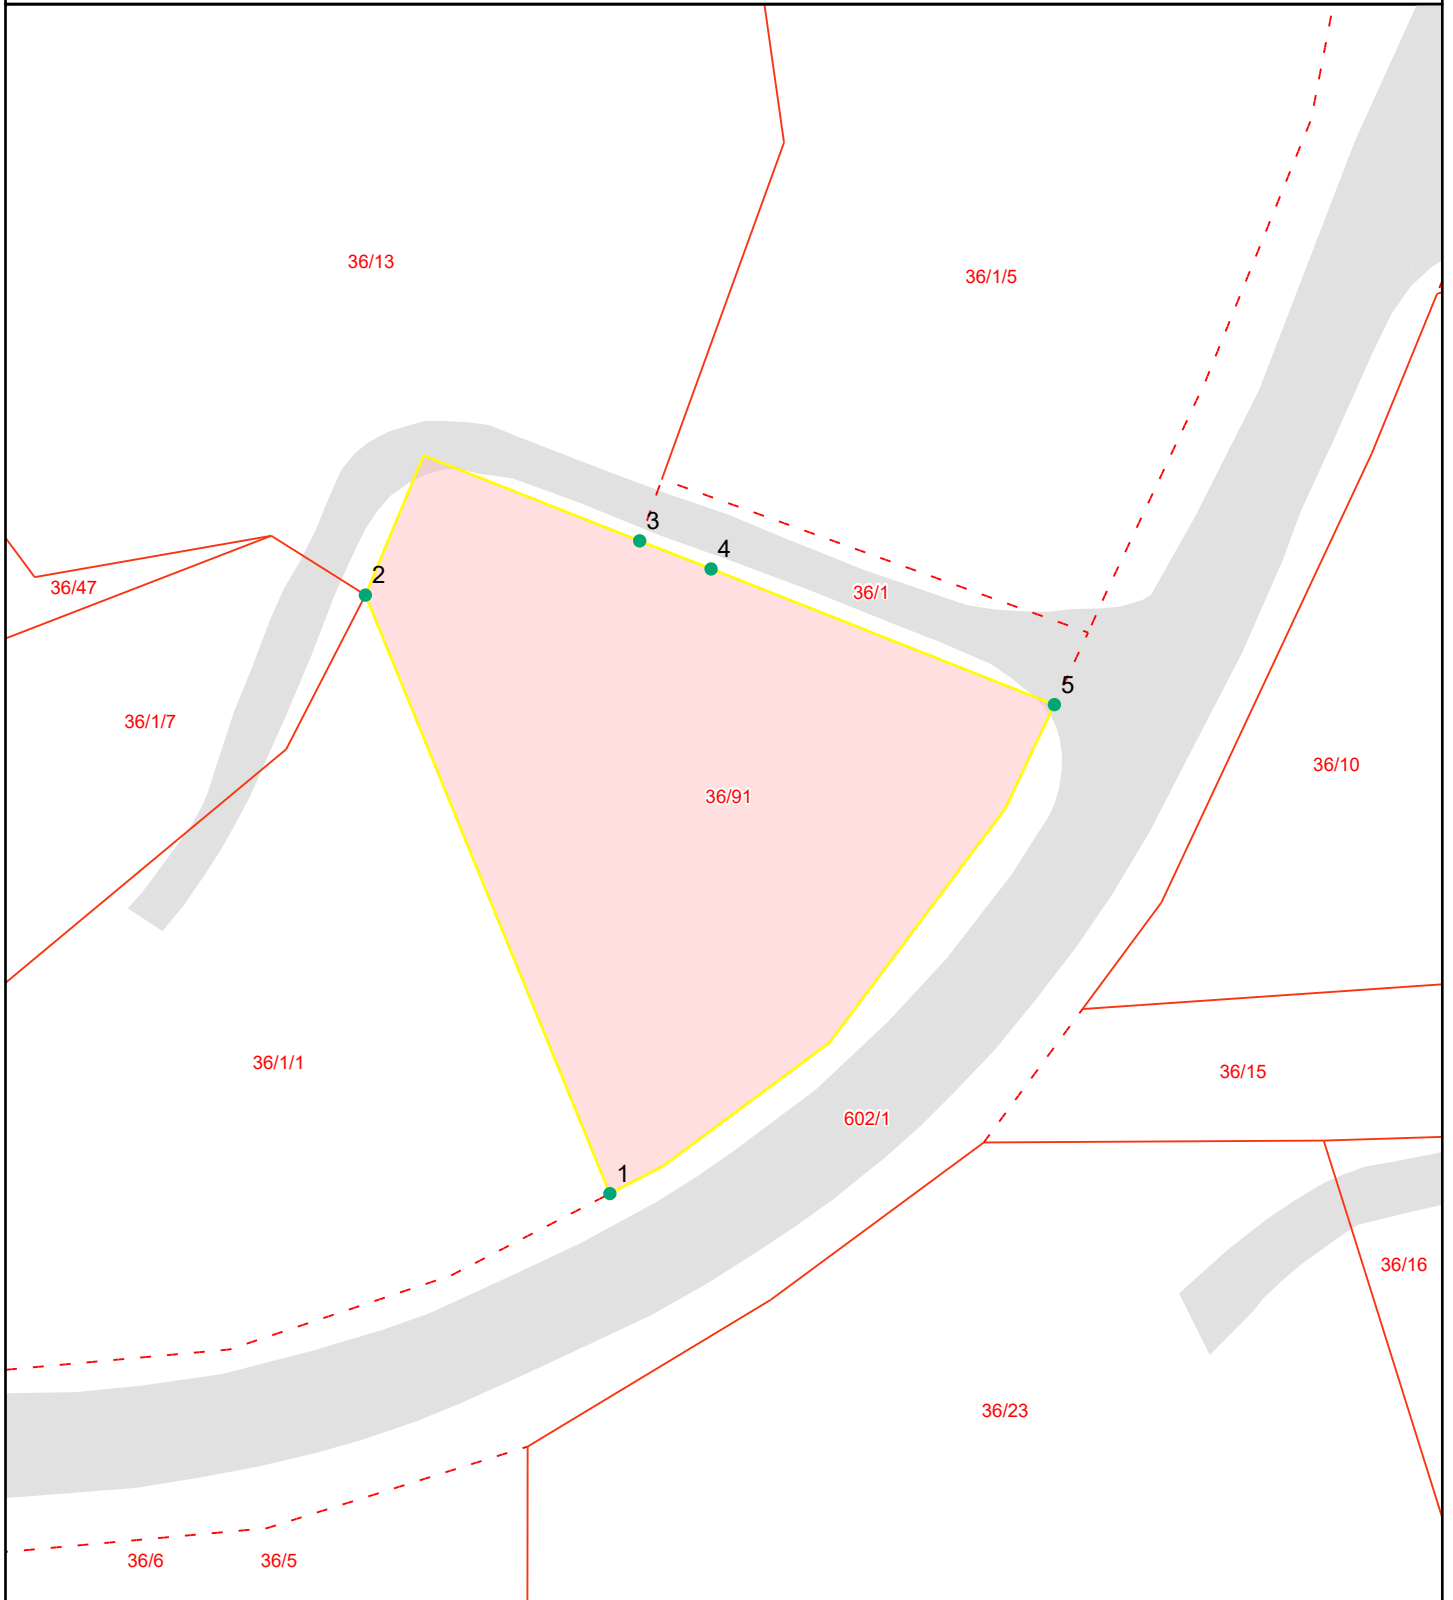
Grensepunktrapport

Beregnet areal: 1174 m²
