Tilstandsrapport

Selveierleilighet

Olav Kyrres gate 4
0273 OSLO
Gnr./Bnr.: 212/730
Oslo kommune

Rapportdato: 18.03.2026
Befaringsdato: 13.03.2026
Referansenummer: 15080073

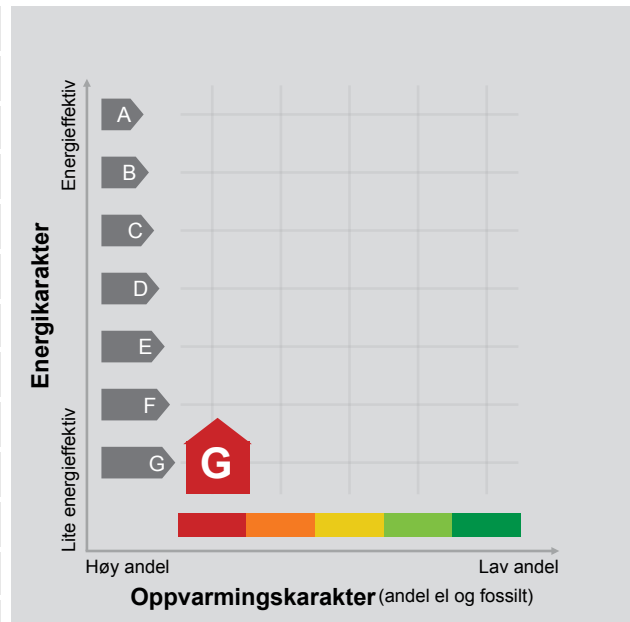
Energimerket angir boligens energistandard. Energimerket består av en energikarakter og en oppvarmingskarakter, se i figuren. Energimerket symboliseres med et hus, hvor fargen viser oppvarmingskarakter, og bokstaven viser energikarakter.
