# Porsatunet 70

# Tilstandsrapport

## Rekkehus

DATA DESIGN SYSTEM		REV.	ANT.	REVIDERINGEN GJELDER	SIGN.	DATO
Prosjekt for:		Nore Sunde B2, BKS 11 Bolig 1 Type D4			G.NR. 41	B.NR. 1541
Fasade 3 og 4		Porsatunet 70			KOMMUNE: Stavanger	
Proffe fra A til Ø

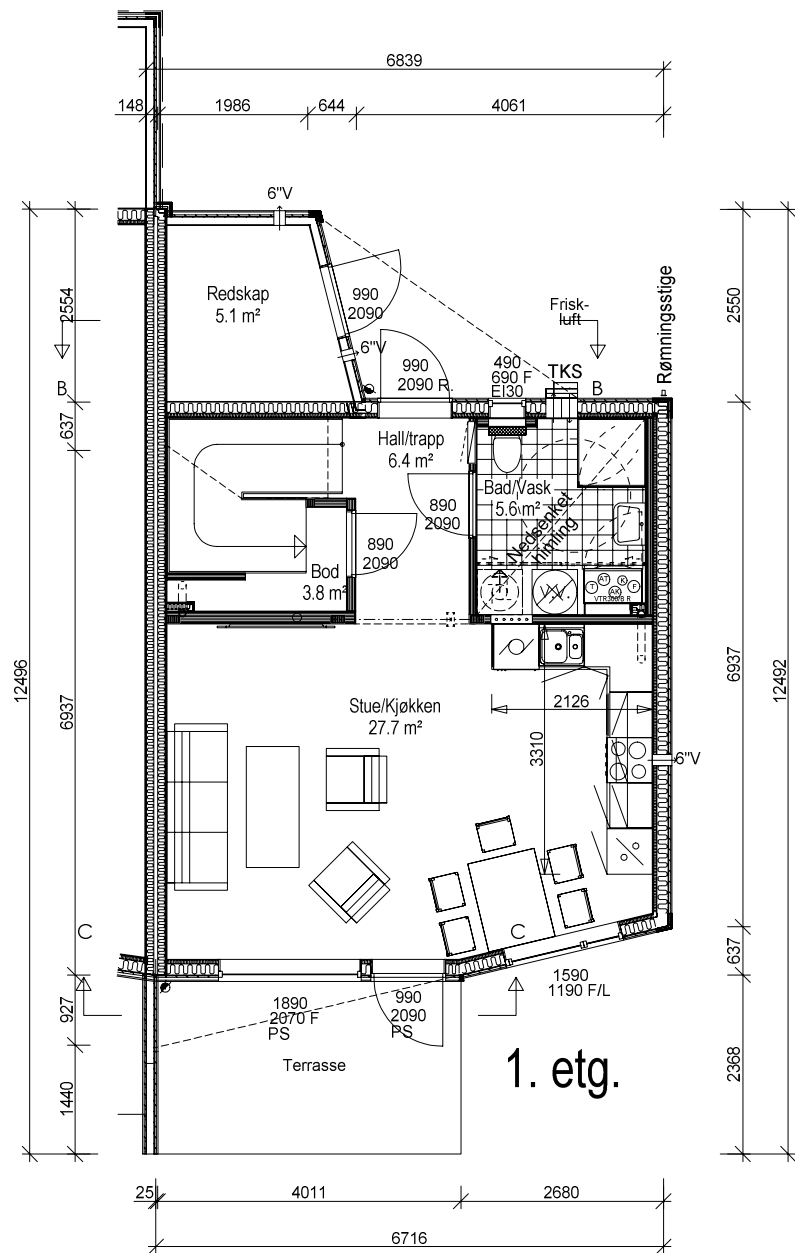
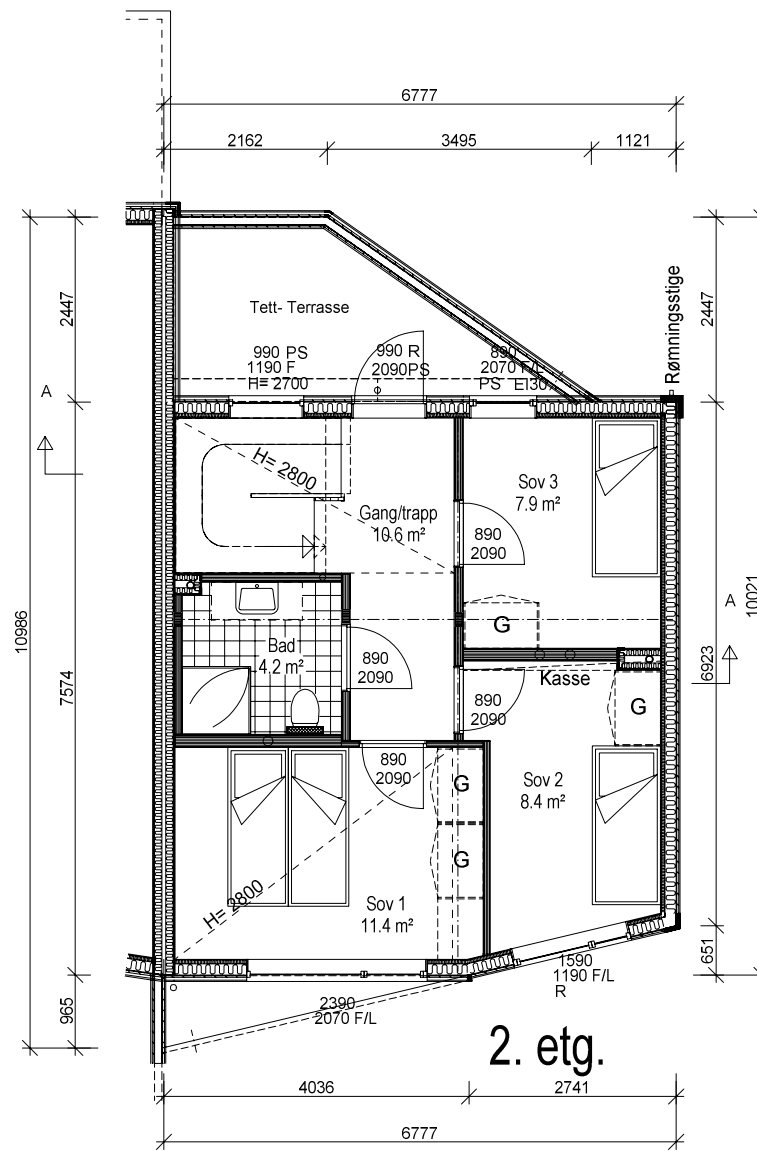
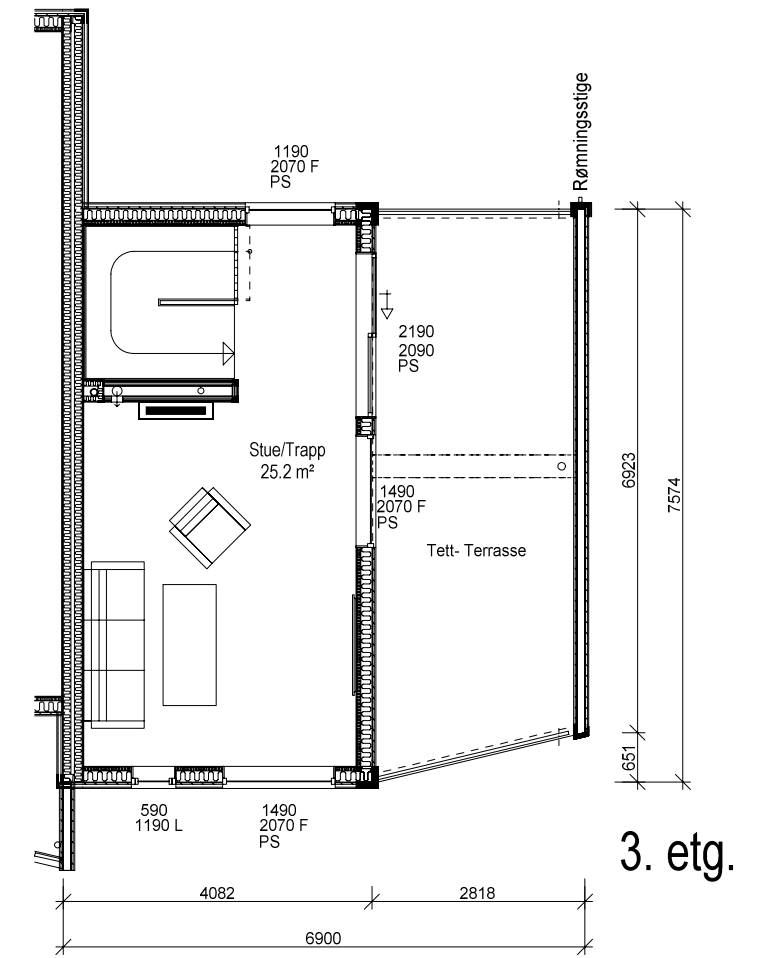
TEGN. SAM	PROSJ.NR. 16122	
	GODKJ.		
	MÅL 1 : 100	TEGN. NR. 502	TEGN. ARKIV NR. s03019
	DATO 27.05.2019

Arealberegninger i hht. NS 3940	Bruksareal BRA i m²			Sum BRA	P-ROM Primære rom
	Pr etasje	Utvendig bod/garasje	Åpent overbygget areal og carport		
1. etg. plan	45.2	5.1	0.8	51.1	40.6
2. etg. plan	45.2	0.0	0.0	45.2	45.2
3. etg. plan	25.8	0.0	0.0	25.8	25.8
<b>SUM :</b>	<b>116.2</b>	<b>5.1</b>	<b>0.8</b>	<b>122.1</b>	<b>111.5</b>
<b>BYA :</b>	<b>53.3</b>	<b>6.4</b>	<b>5.0</b>	<b>64.7</b>
