# Svalevegen 7A

# EGENERKLÆRINGSSKJEMA

Meglerfirma	Nylander & Partners AS avd. Trondheim Sentrum	Oppdragsnr.	1260065
Adresse	Svalevegen 7A		
Postnr.	7022	Sted	TRONDHEIM
Selgers navn	Ann-Synnøve Handeland		
Selgers navn	Henrik Todal

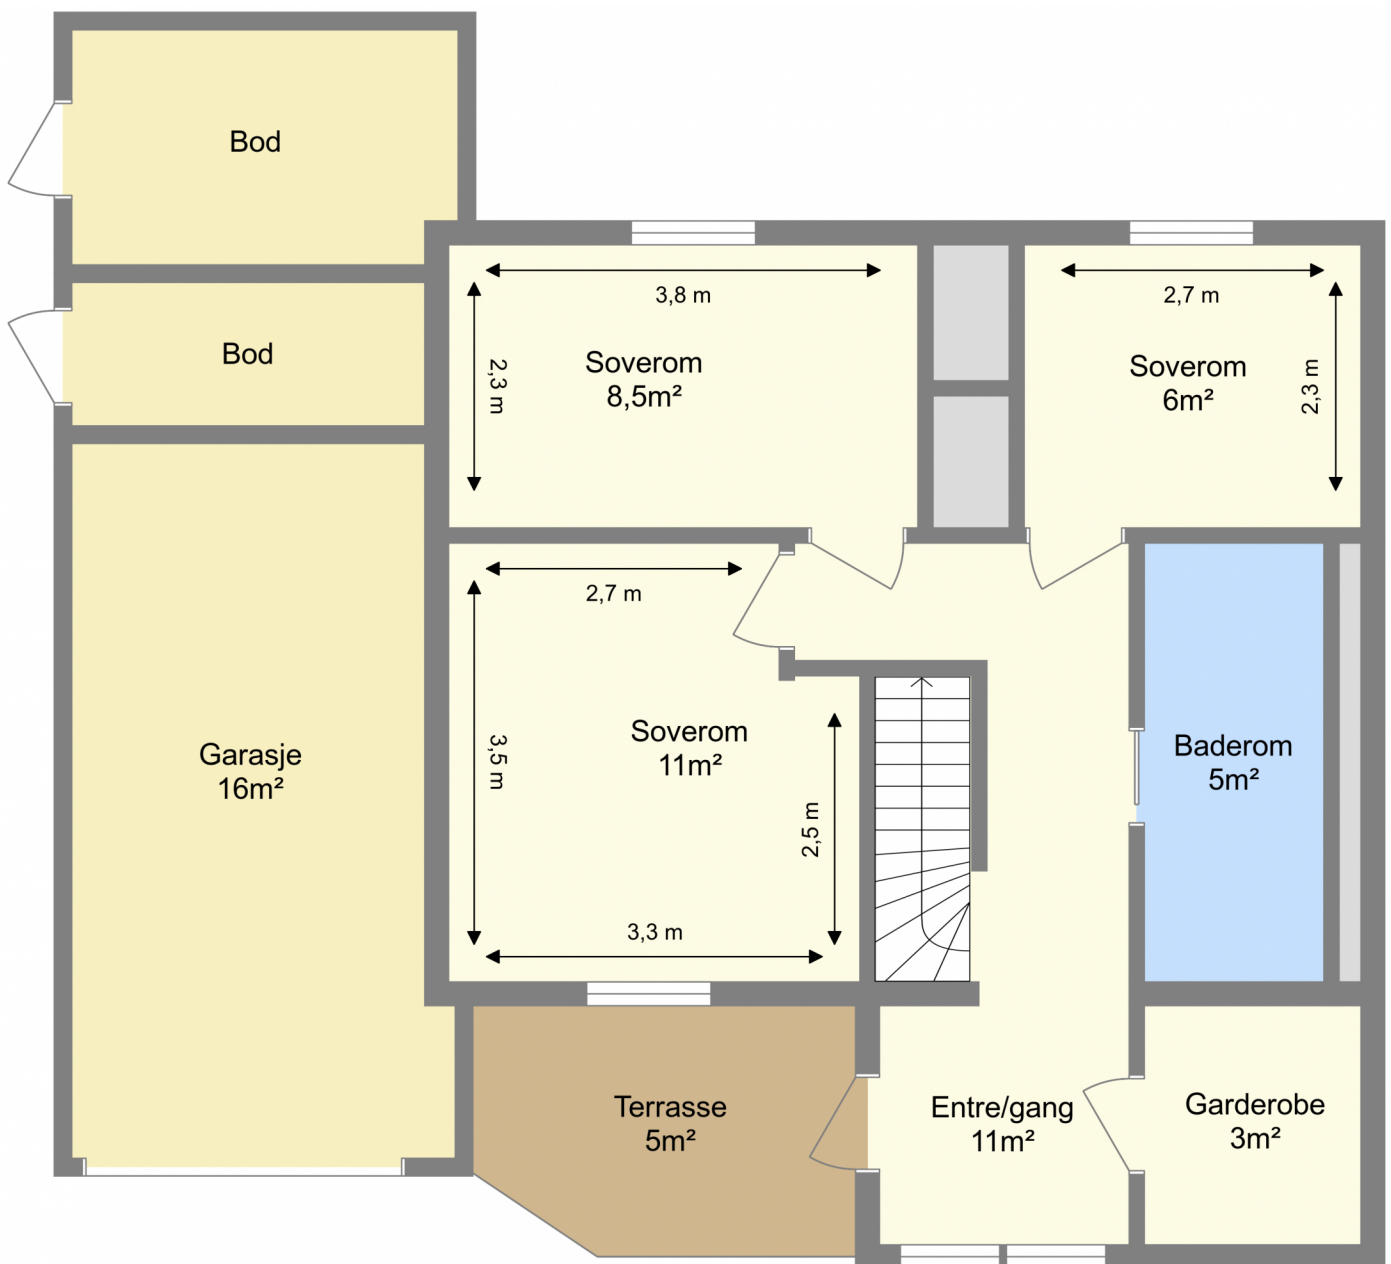
## 1. Etasje

Bruksarealet inkluderer innvendige vegger og er større enn summen av rommenes gulvareal.  
Planskissen er en illustrasjon over rominndelingen, og er ikke i målestokk. Mindre avvik kan forekomme.
