Tilstandsrapport

Fritidsbolig - hytte

Abrahamrudveien 122
3512 HØNEFOSS
Gnr./Bnr.: 31/8
Ringerike kommune

Rapportdato: 31.03.2026
Befaringsdato: 31.03.2026
Referansenummer: 15069692

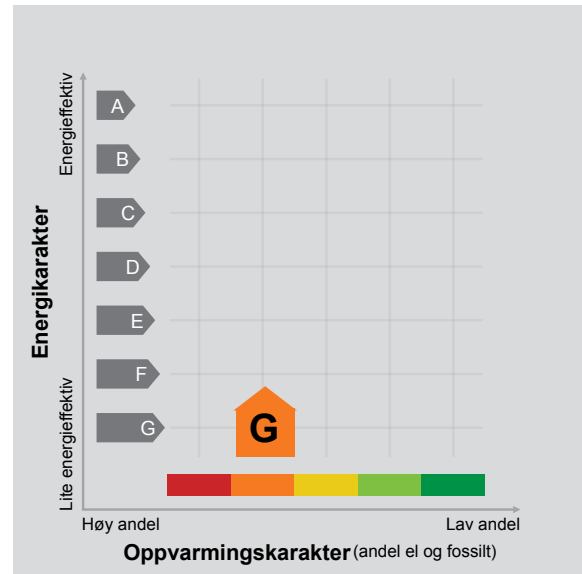
Energimerket angir boligens energistandard. Energimerket består av en energikarakter og en oppvarmingskarakter, se i figuren. Energimerket symboliseres med et hus, hvor fargen viser oppvarmingskarakter, og bokstaven viser energikarakter.

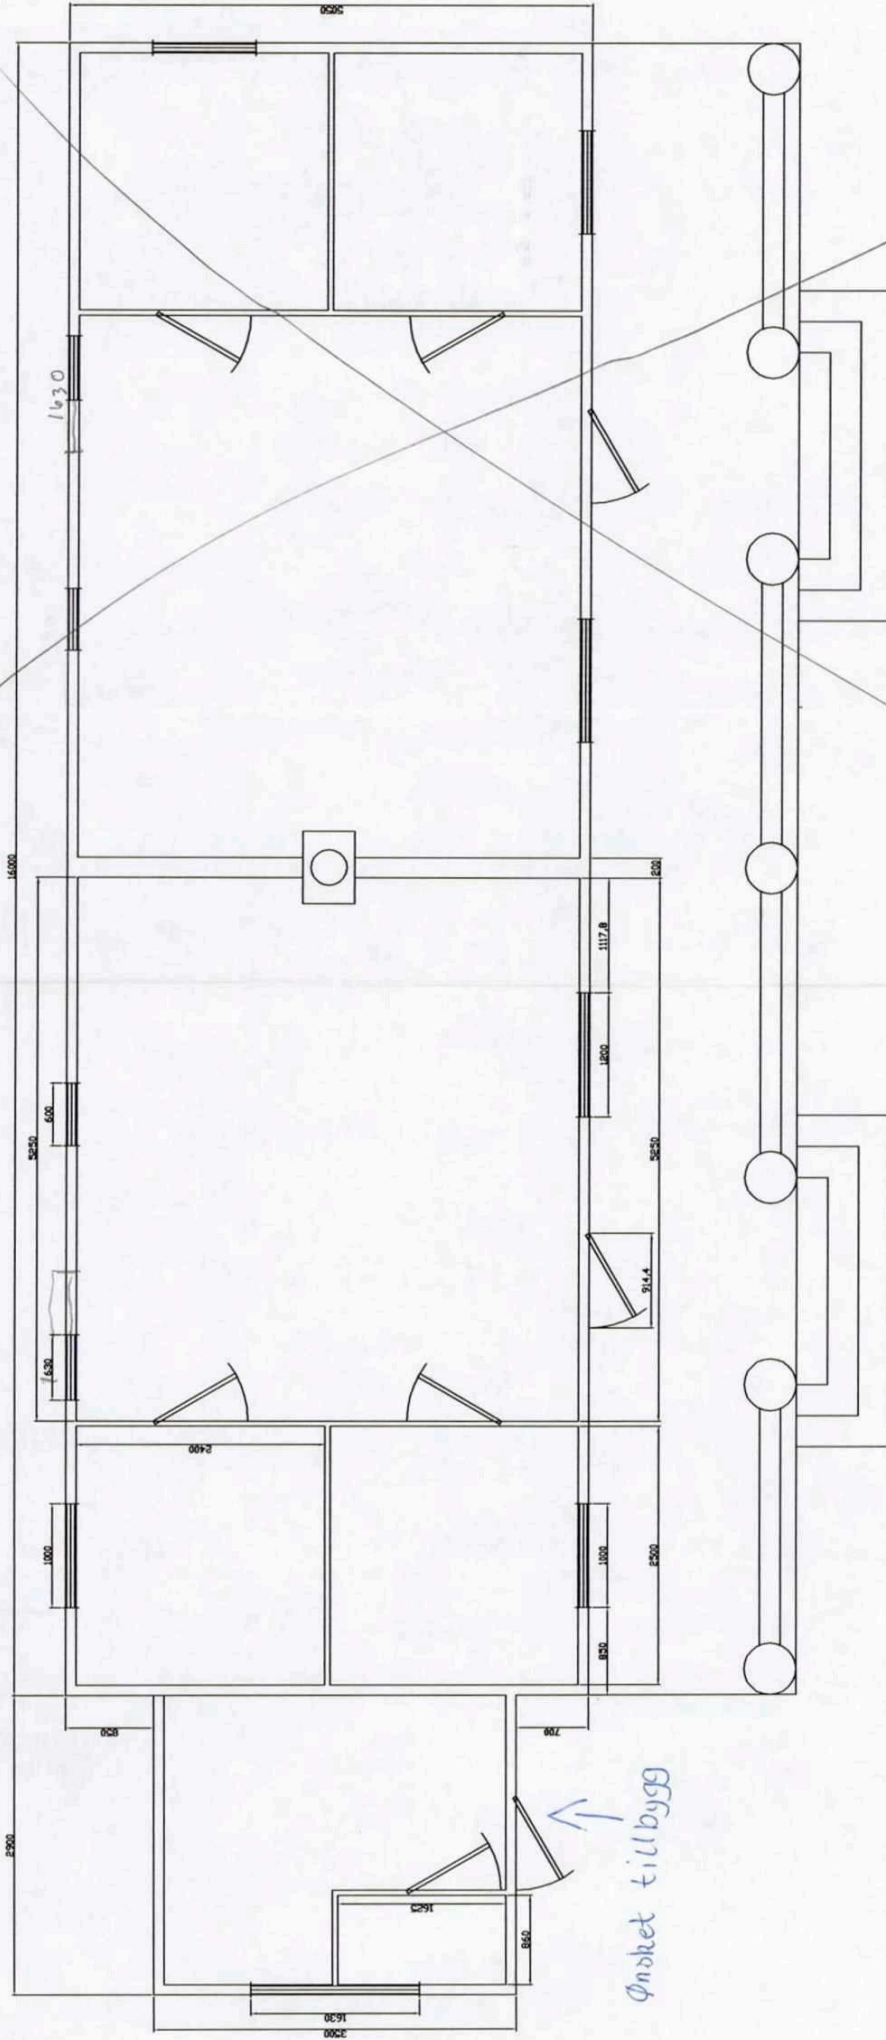
Itemref	Quantity	Title/Name, designation, material, dimension etc	Article No./Reference
Designed by KHN	Checked by	Approved by - date	Date 17/06/05
		File name	Scale
Rolf Gunnar & Inger Lise Johansen		Hytte	
		Edition A	Sheet 1/1

Front

Bak

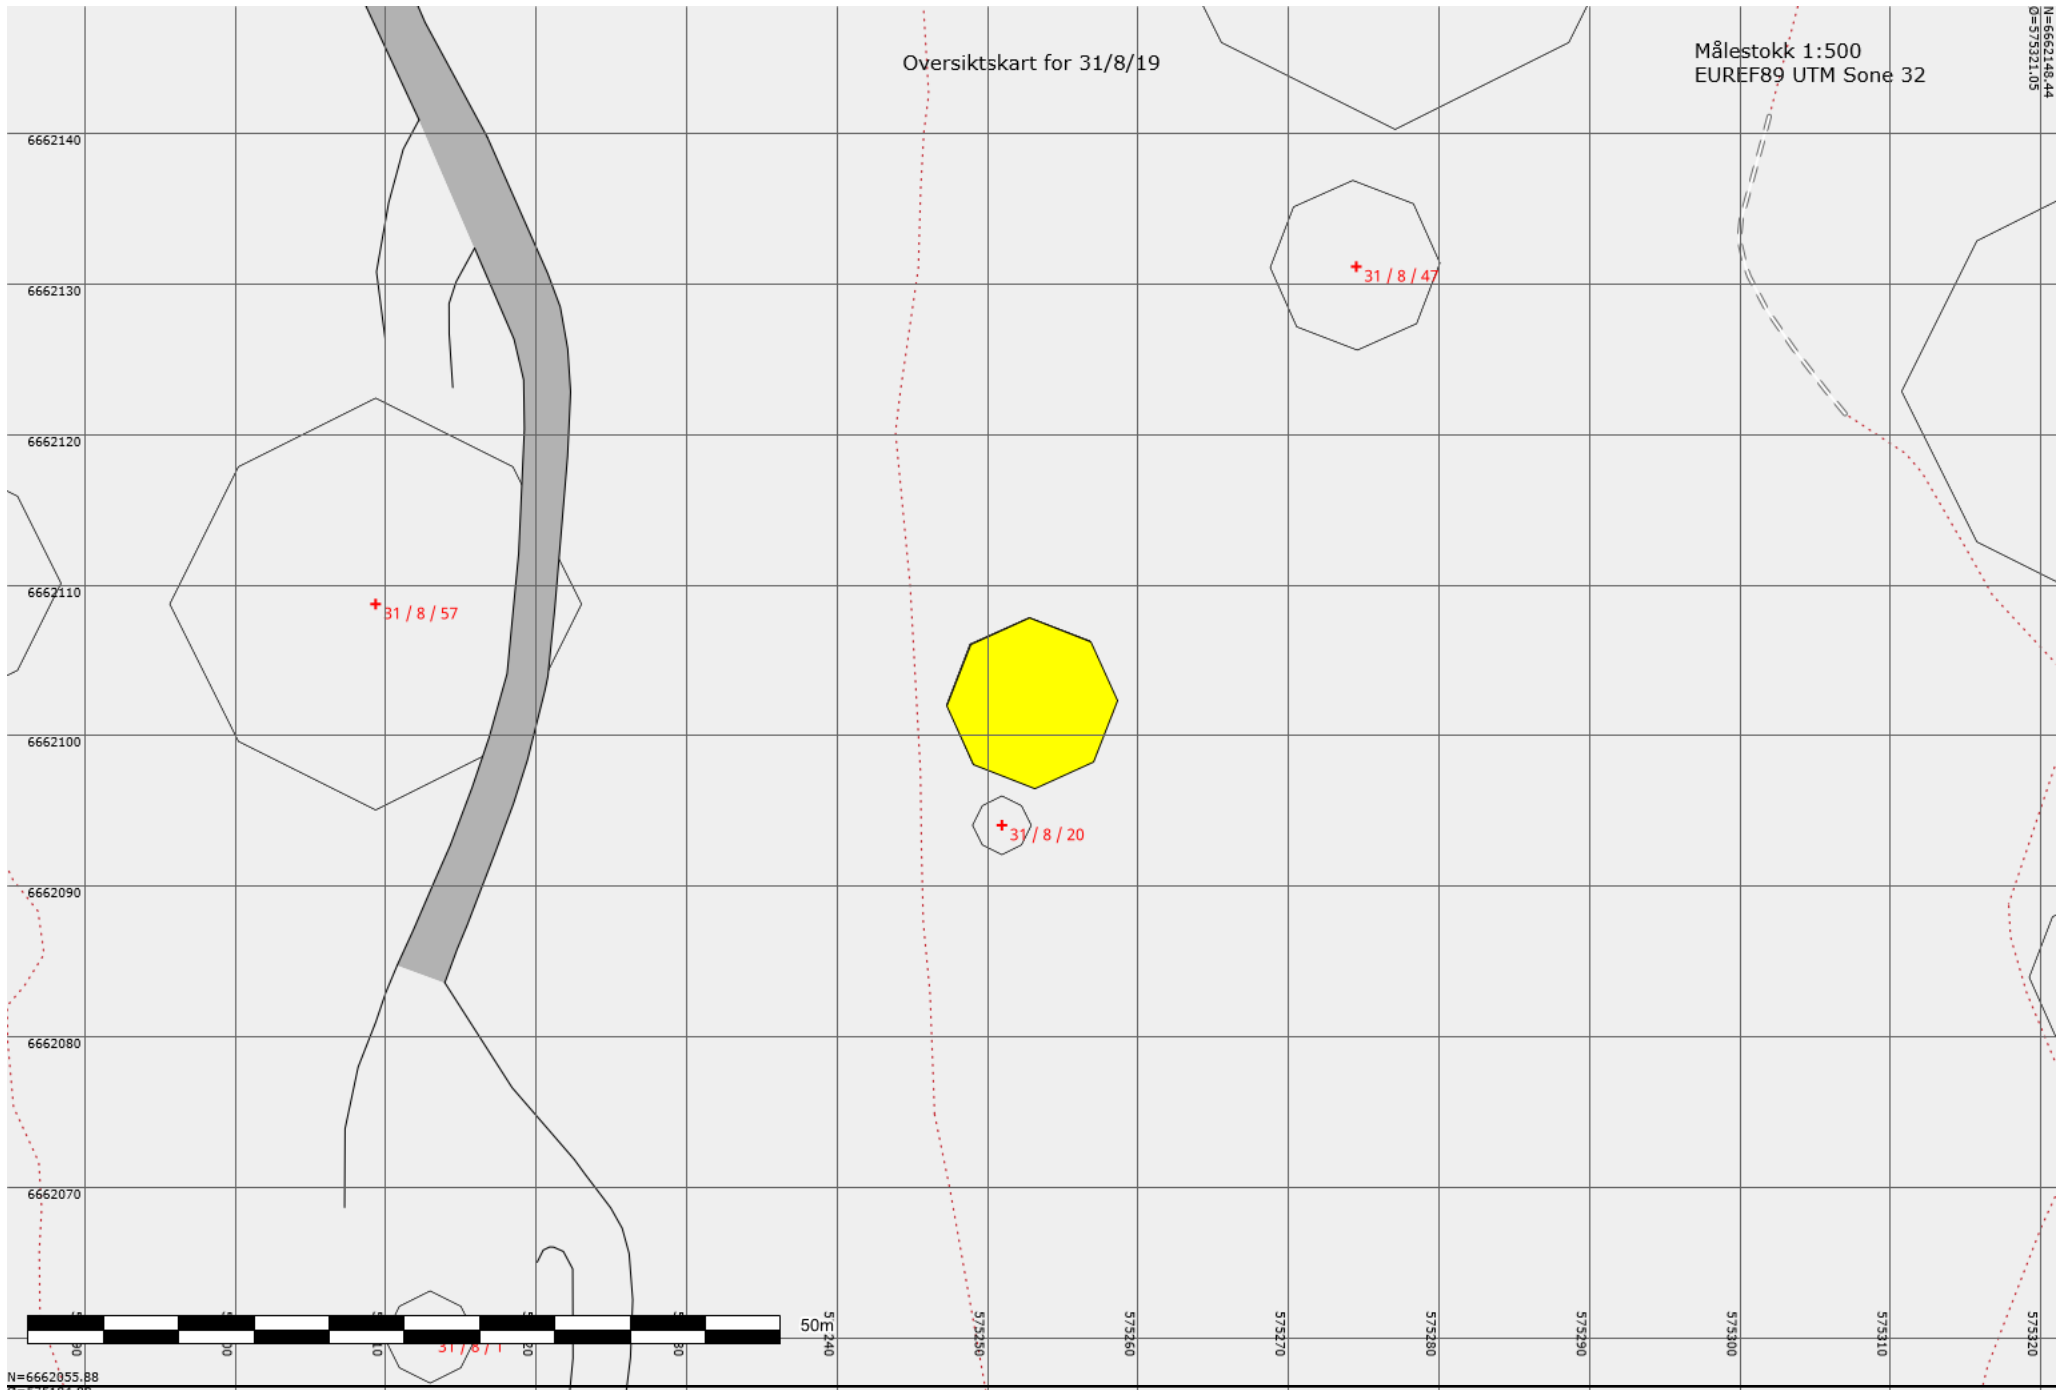
Målestokk 1:500
EUREF89 UTM Sone 32

N=6662148.44
E=575321.05

N=6662055.88
E=575184.88
31.03.2025 12:47:16

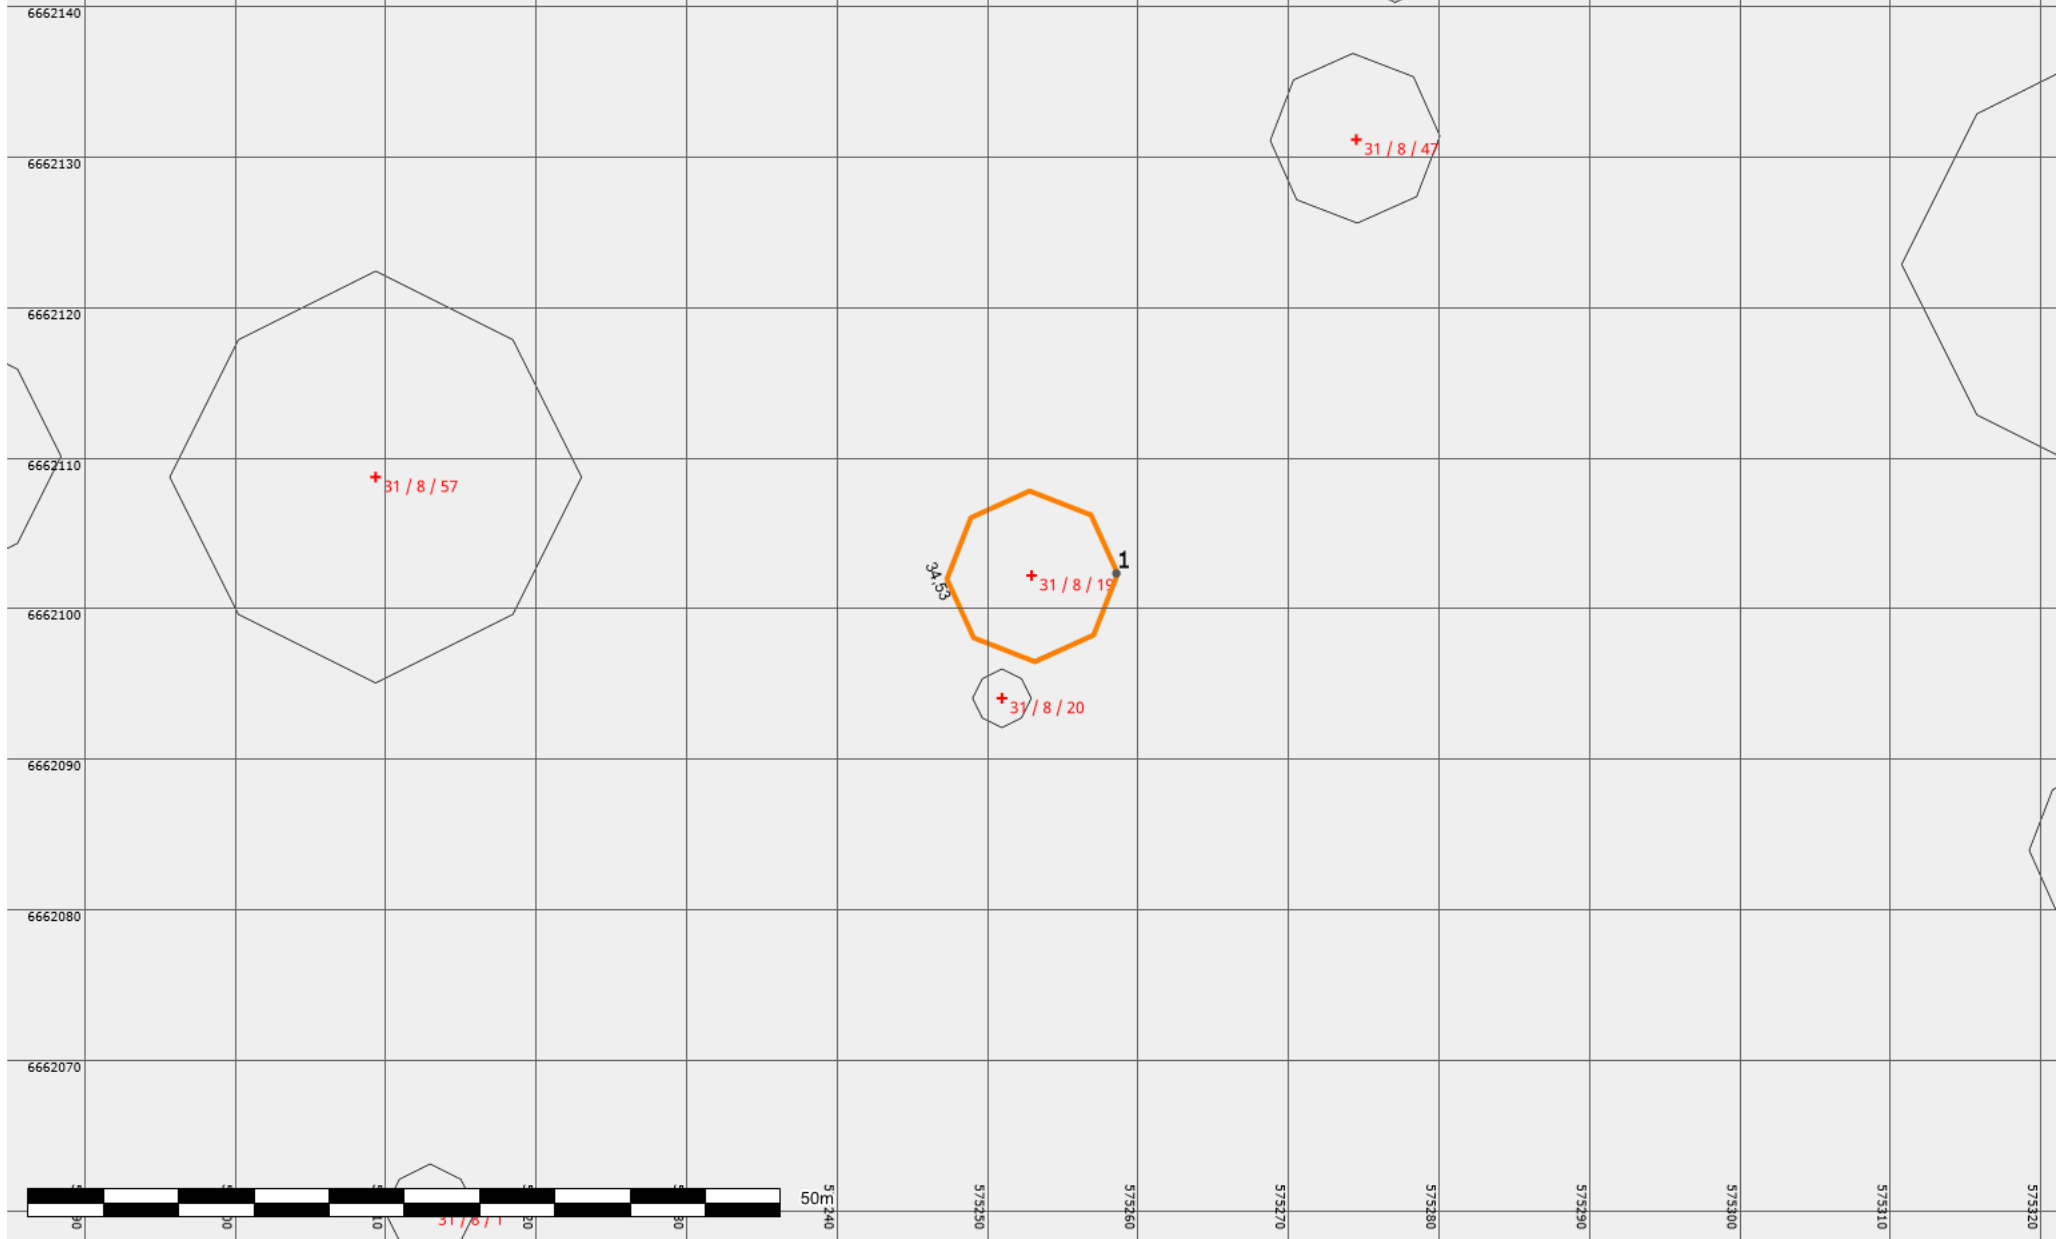
31/8/19 (Hovedteig)

Målestokk 1:500
EUREF89 UTM Sone 32

N=6662148.44
E=575321.05

N=6662055.88
E=575184.88
31.03.2025 12:47:16
