Selveier Enebolig  
Skogvegen 91  
5306 Erdal

**Boligens tekniske tilstand:**

**OM EIERSKIFTERAPPORT™**

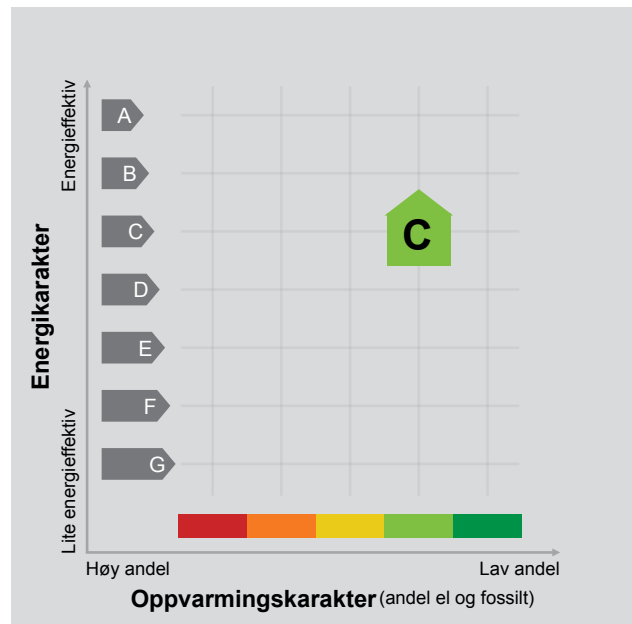
**Energimerket** angir boligens energistandard. Energimerket består av en energikarakter og en oppvarmingskarakter, se i figuren. Energimerket symboliseres med et hus, hvor fargen viser oppvarmingskarakter, og bokstaven viser energikarakter.
