Sandstøheia 2

Velkommen til Sandstøheia 2

Prisantydning	5 390 000
Omkostninger	136 100
Bruksareal	194,0 m ²
BRA-I	194,0 m ²
TBA	68,0
Soverom	4
Eiendomstype	Enebolig
Eierform	Selveier
Tomteareal	928 m ²
Byggeår	1979

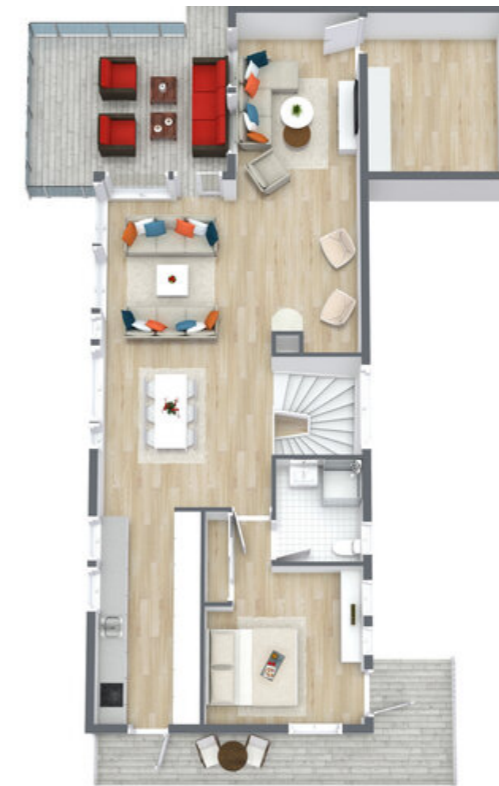
1. etasje

Underetasje: Hall, bod, garasje, bad, vaskerom og 3 soverom (hvorav ett er inntegnet som stue)
1.etasje: Stue/spisestue, bod, bad, soverom og kjøkken.

Enebolig	Bruksareal (BRA)				Terrasse- og balkongareal (TBA)
	Internt bruksareal (BRA - i)	Eksternt bruksareal (BRA - e)	Innglasset balkong (BRA - b)	SUM Etasje	
Underetasje	101			101	35
	Hall, stue, bod, garasje, bad, vaskerom og to soverom.				Platting.
1.etasje	93			93	33
	Stue/spisestue, bod, bad, soverom og kjøkken.				Dels overbygd terrasse (20m2) og terrasse (13m2).
SUM	194			194	68
Total bruksareal: 194 m²

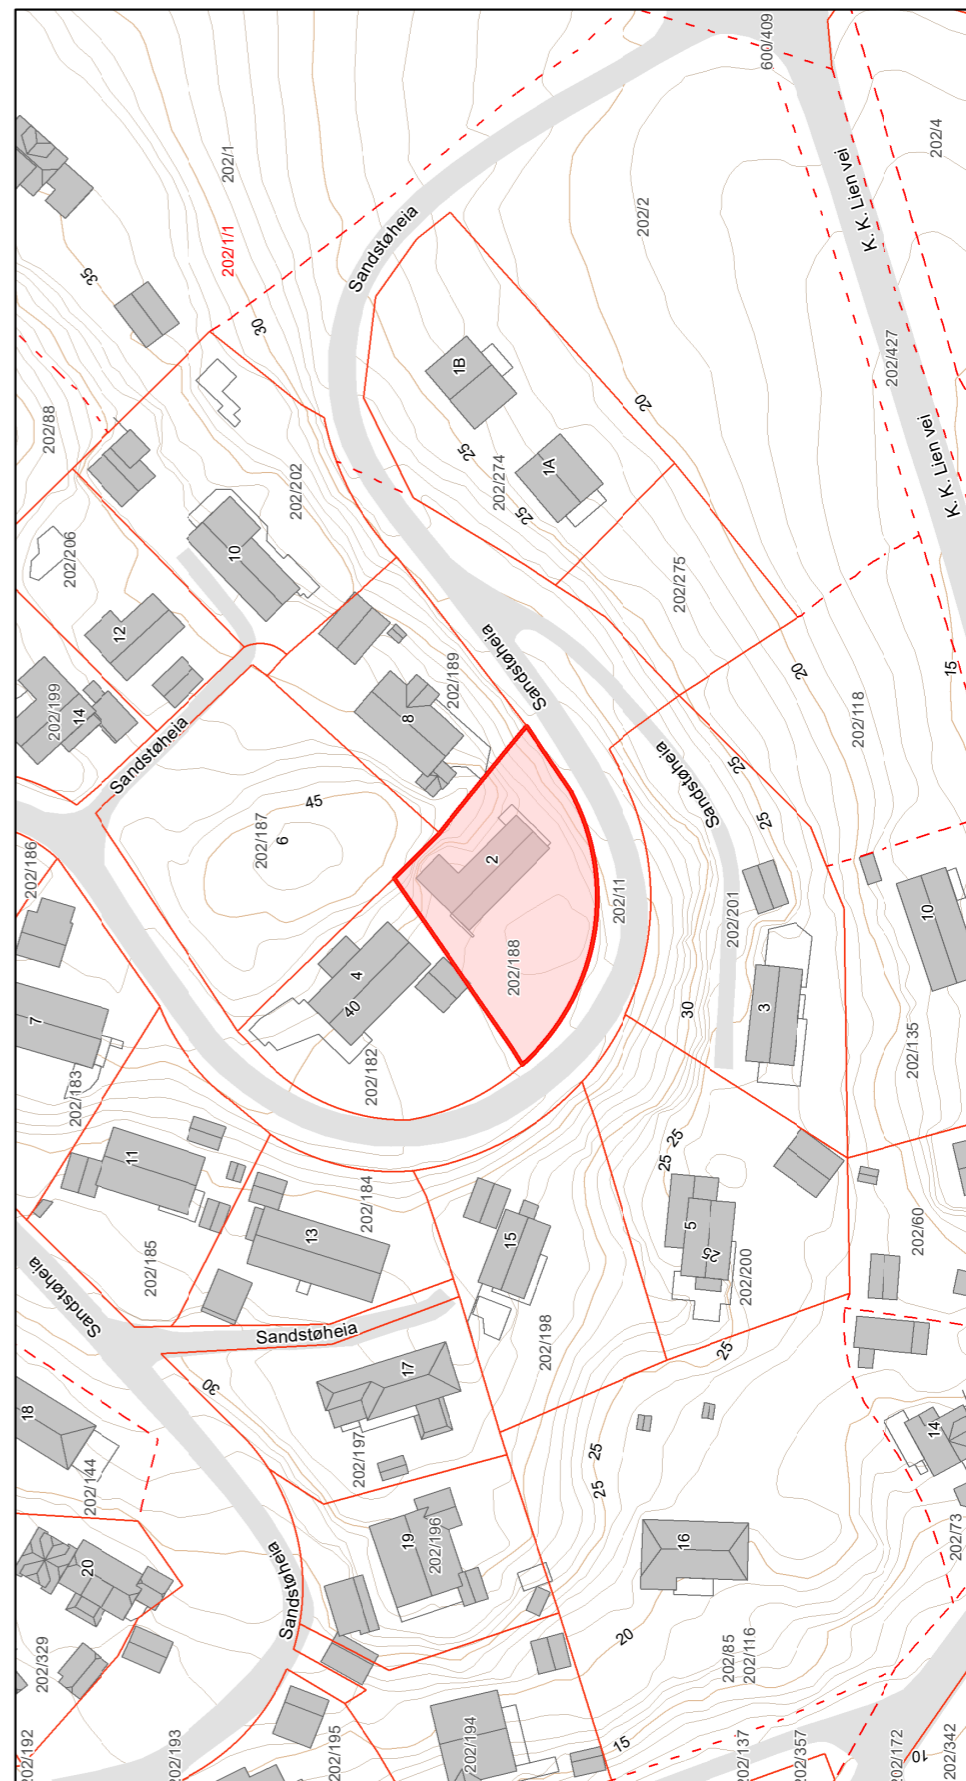
Matrikelkart

Adresse: Sandstøheia 2, 4812 KONGSHAVN
Gnr/Bnr: 202/188/0

Målestokk: 1:1,000
Beregnet areal: 928 m²
Dato: 2026-03-16
