# Tilstandsrapport

## Selveierleilighet

Vågsgata 15  
4306 SANDNES  
Gnr./Bnr.: 111/1098  
Sandnes kommune

Rapportdato: 26.03.2026  
Befaringsdato: 24.03.2026  
Referansenummer: 15080456

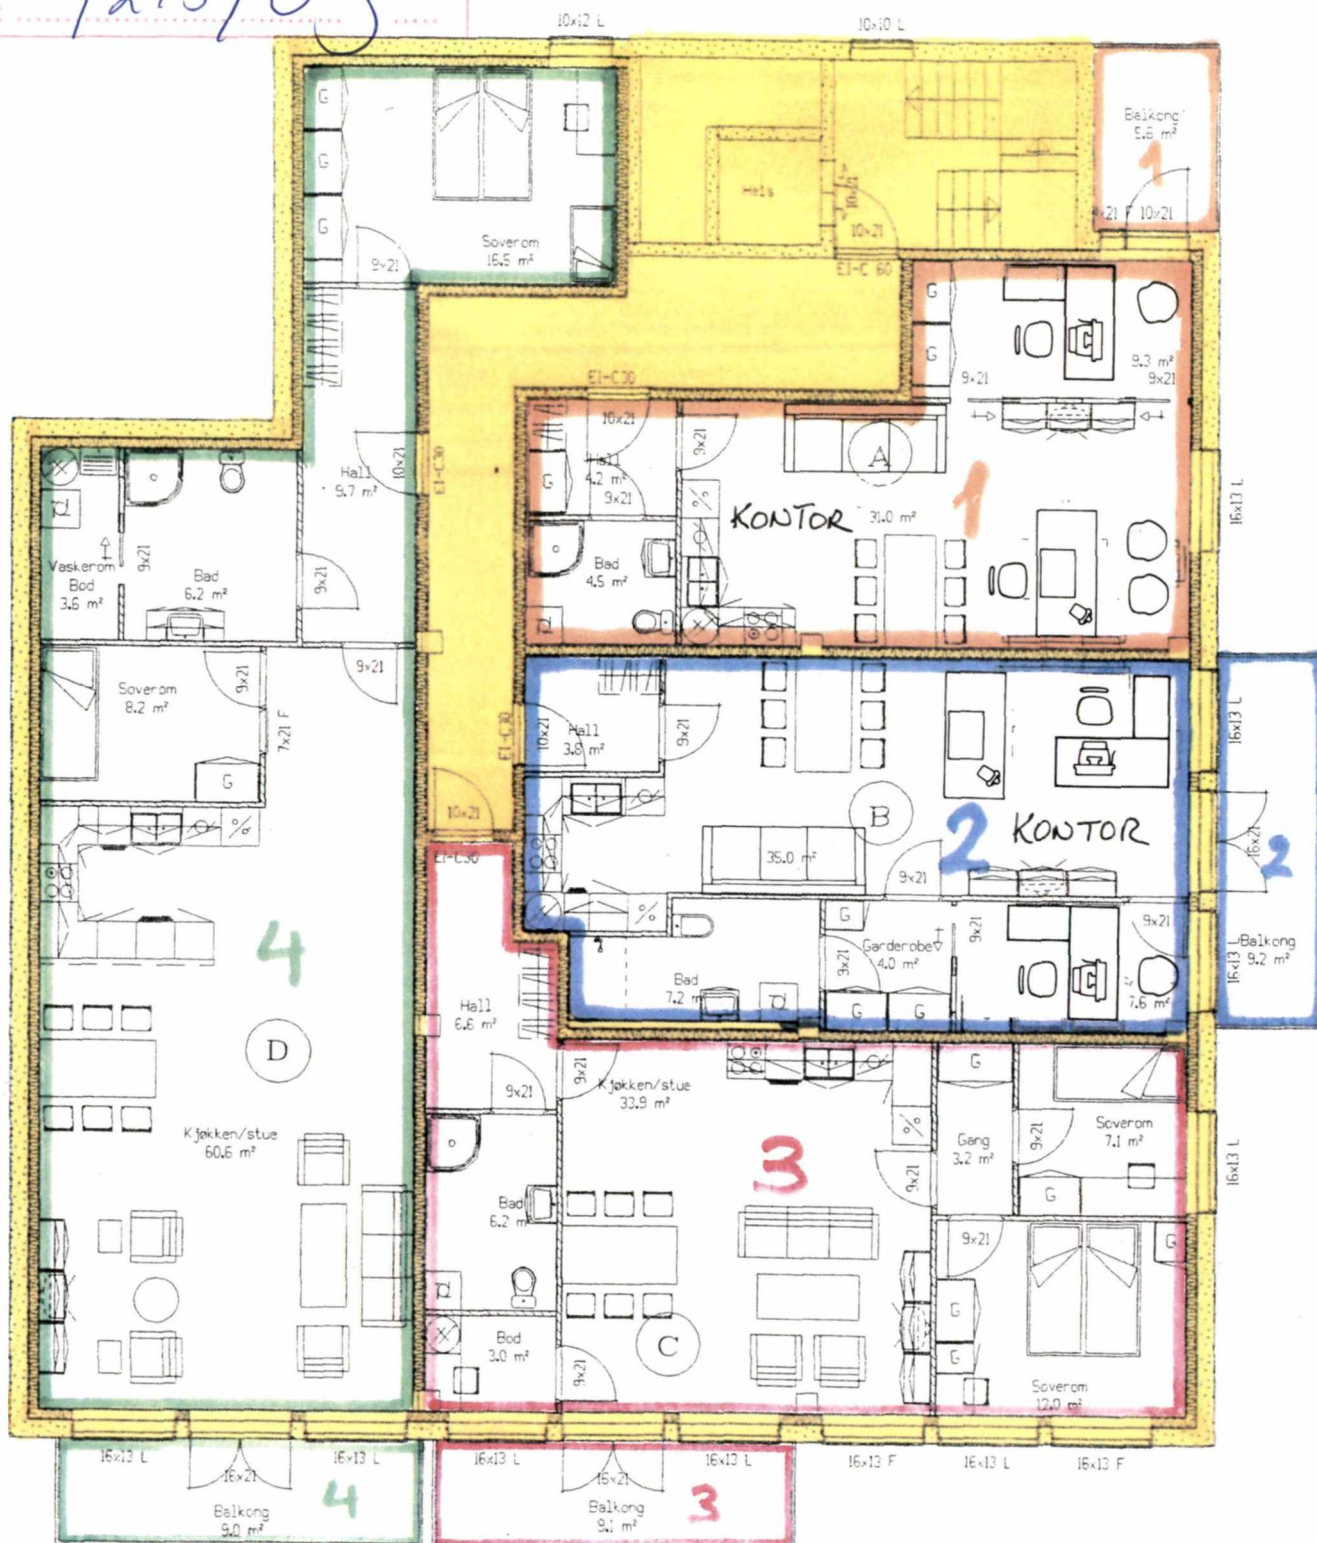
| Dato | 20/4-2002 | Konstr./Tegnet | schm | Tracet | schm | Målestokk | circa / | 2. etasje |

rev seksjon 1 og 2 2. des 03 sch
