Tilstandsrapport

Tomannsbolig

Parkveien 100, 8005 BODØ

gnr. 138, bnr. 822, snr. 3

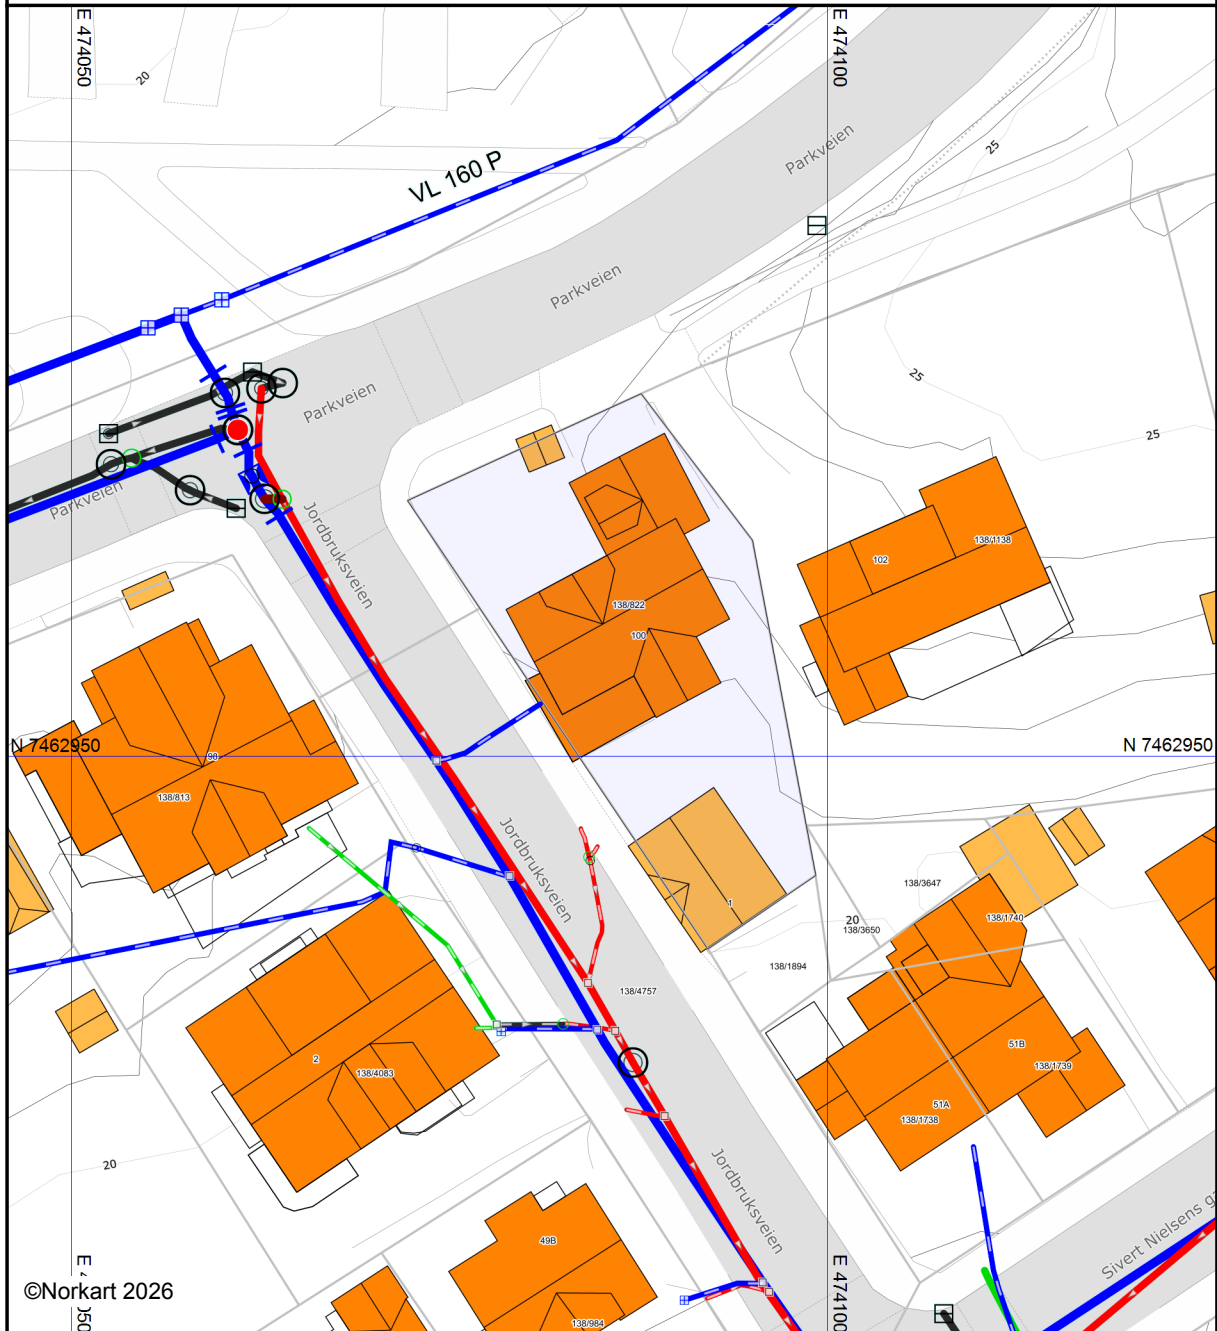
Kartet viser kommunale ledningstraseer (vann og avløp) der dette finnes. Private stikkledninger tegnes der disse er registrert. Informasjon hentes fra kommunens digitale ledningskartverk.
