# Tilstandsrapport

Enebolig

Märthas gate 3, 8004 BODØ

gnr. 138, bnr. 2604

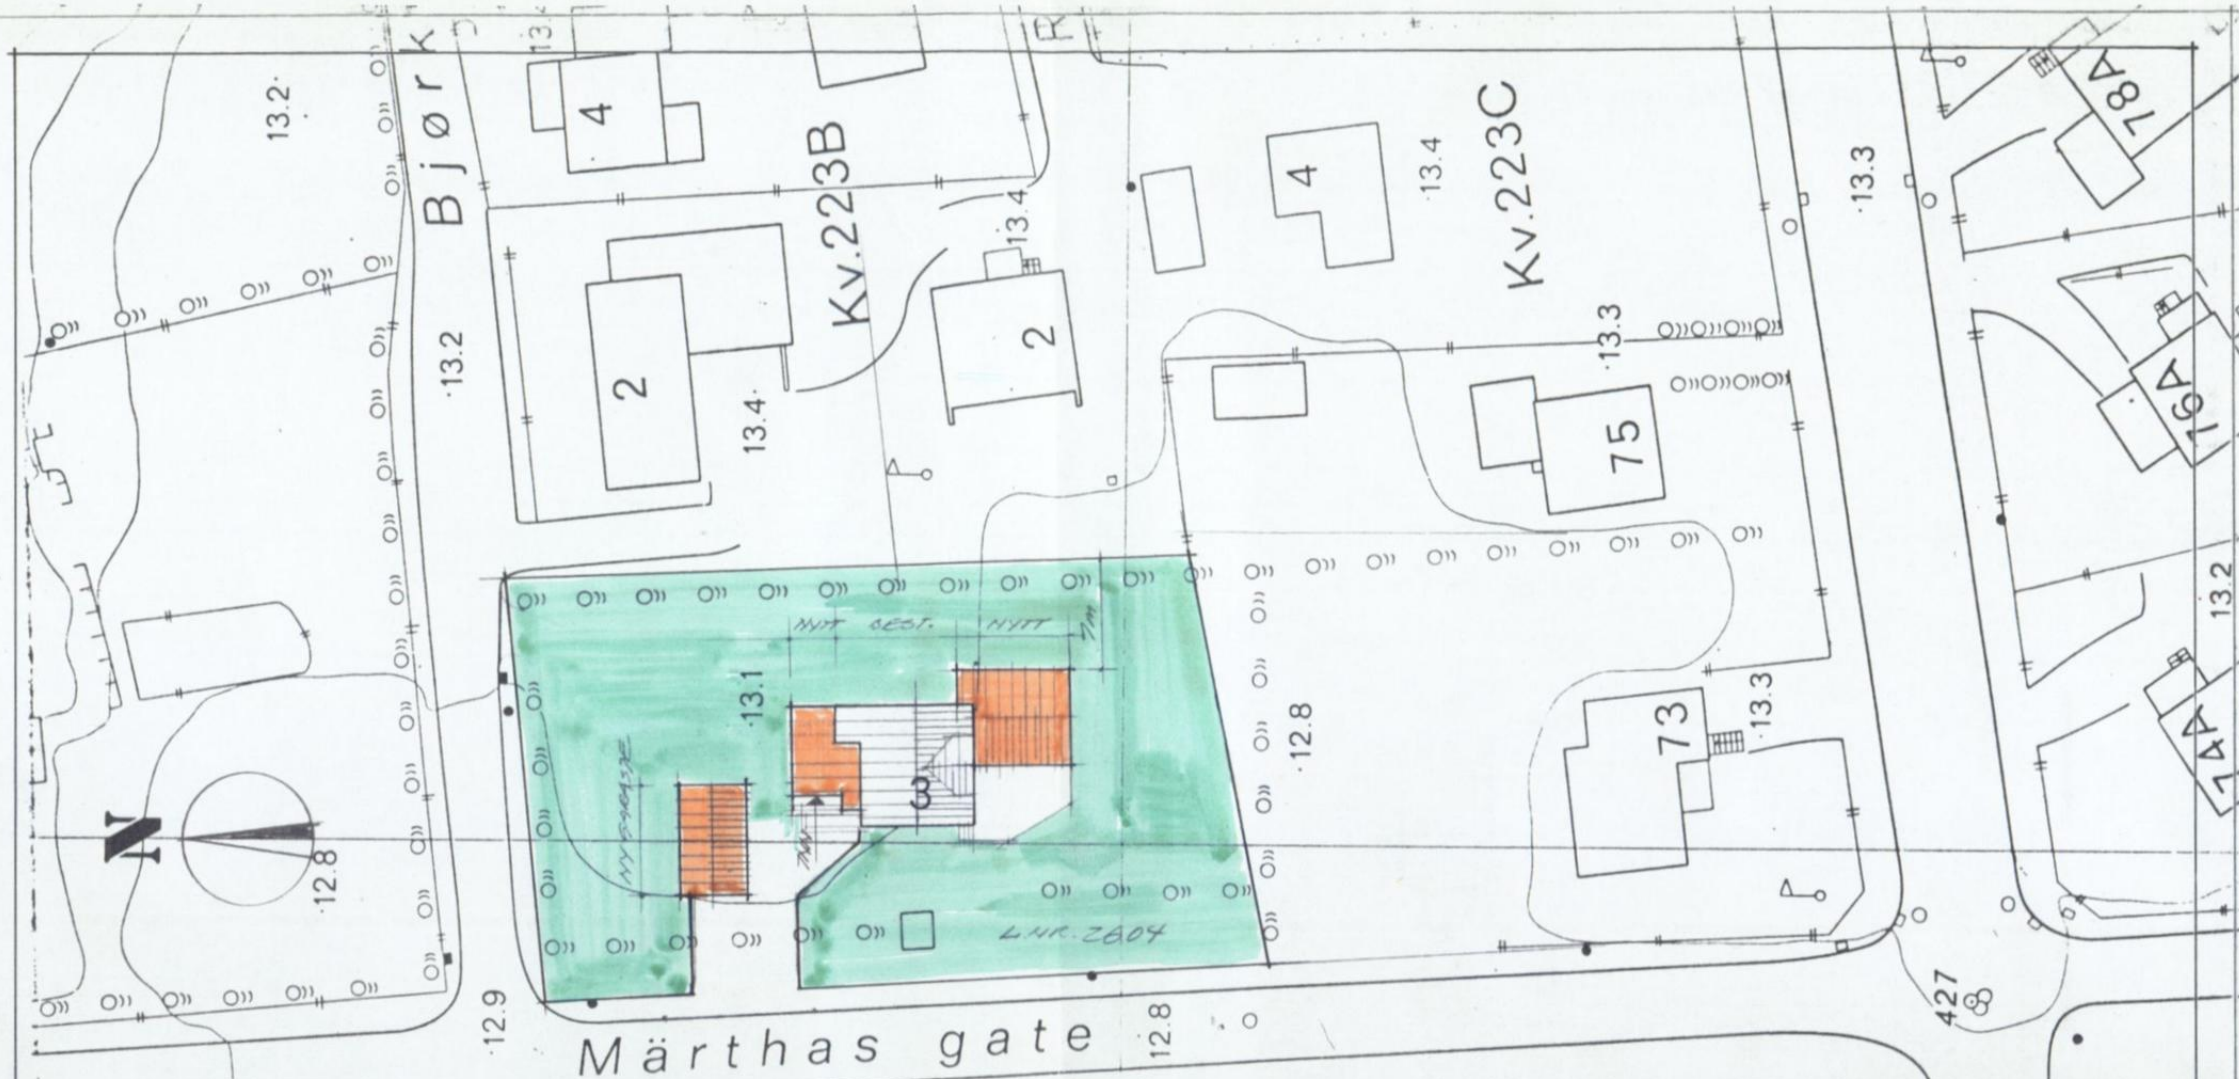
SITUASJONSPLAN

REV.			
MÅL	1:500	KJELL-ARNE HJEMÅS	TEK.NR.
DATE	26.7.85	MÆRTHASGT. 3	1
		800 BODØ	
		RESTAURERING + TILDØYSE BOLLIG	ARK. OPP. AVLESEN
		GARASJE	8000

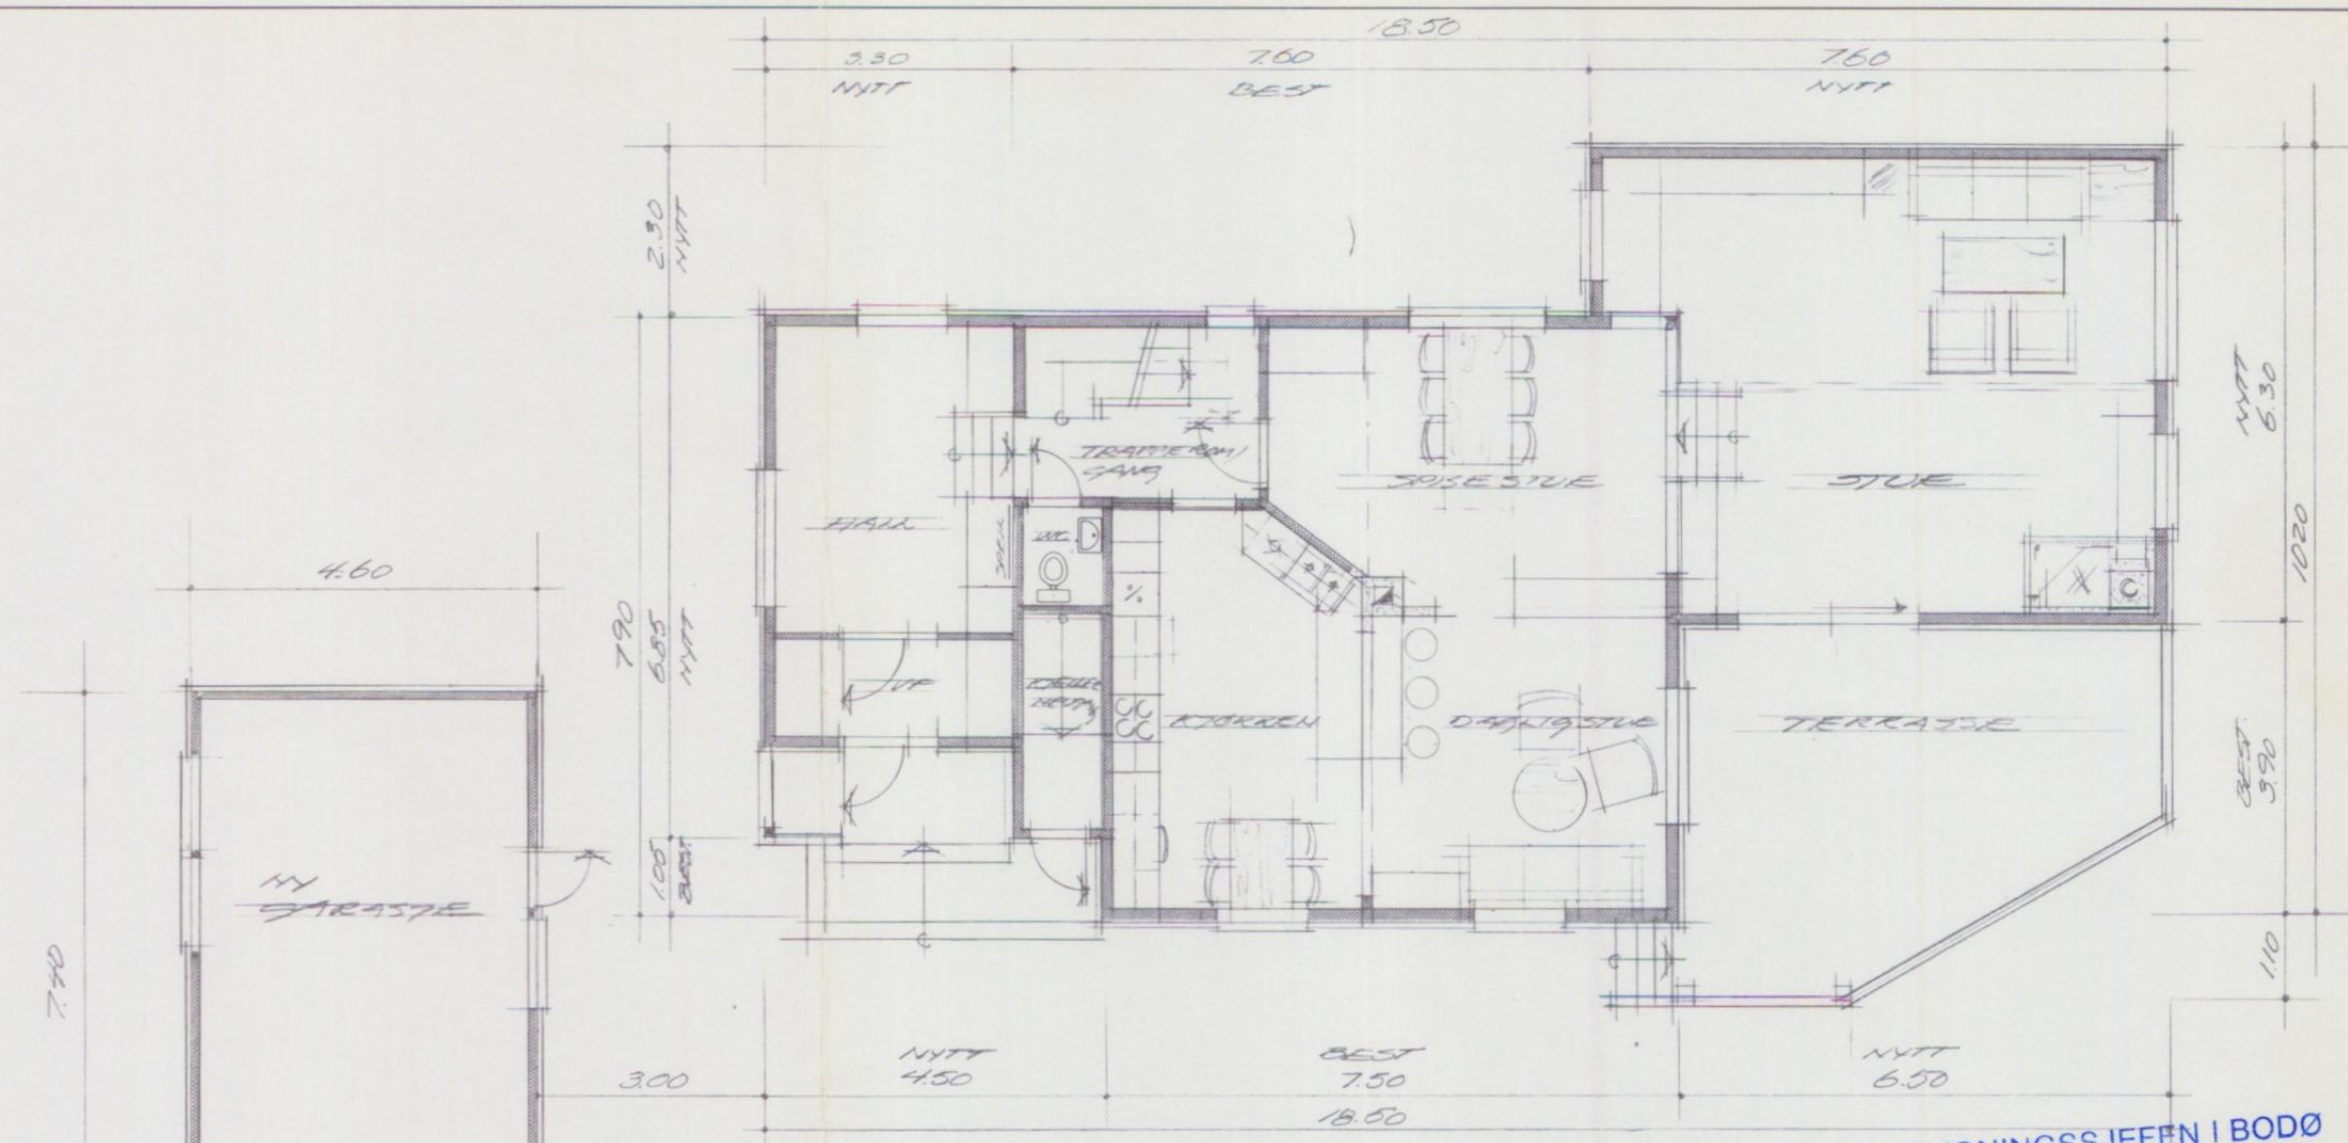
PLAN I ETASJE

REV.			TEGU. NR.
MÅL	1:100	KJELL-ARNE HJERNIS HERTHAS GT. 3 8000 BODØ	2
DATO	25.4.85	RESTAURERING + TILBYGG BOLIG GARASJE	ARK. ODD AASEN 2000

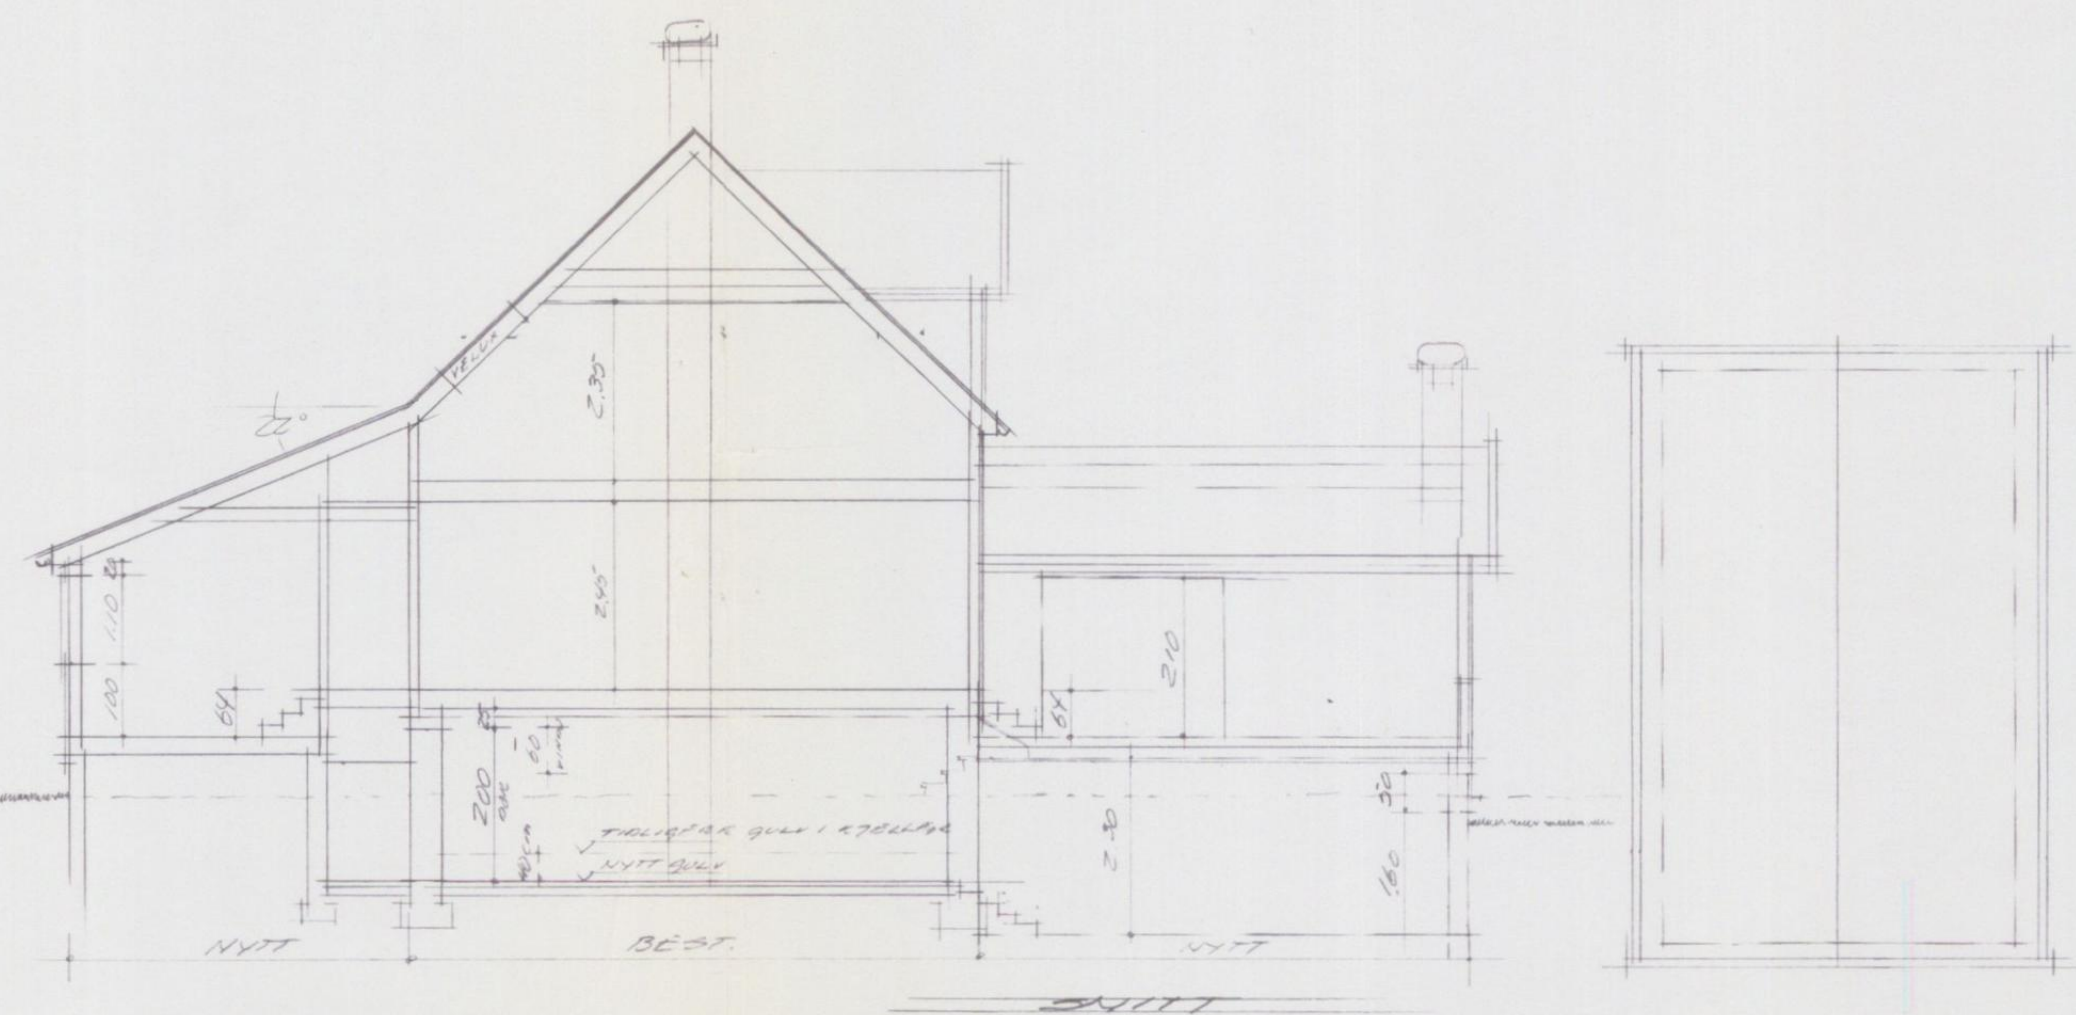
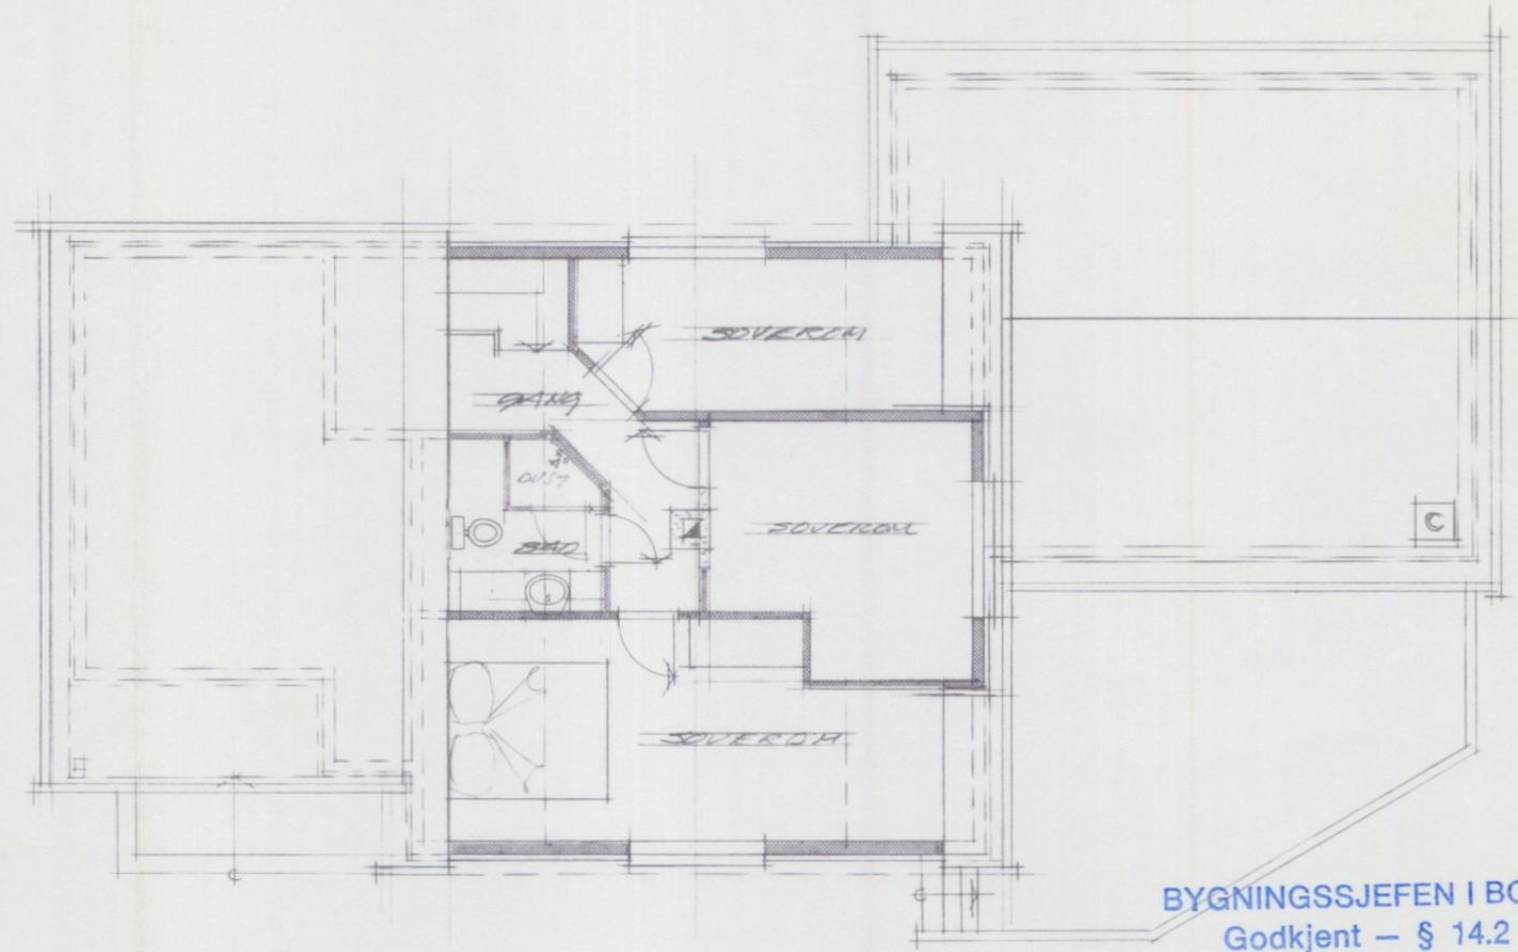
PLAN II. ETASJE

REV			
NÅL	1:50	KJELL-ARNE HENRIS HERTINGST. 3 8000 BODØ	TEG. NR. <b>3</b>
DATO	25.7.85	RESTAURERING + TILBYGG BOLIG GARASJE	ARK. ODD. A. JENSEN 8000

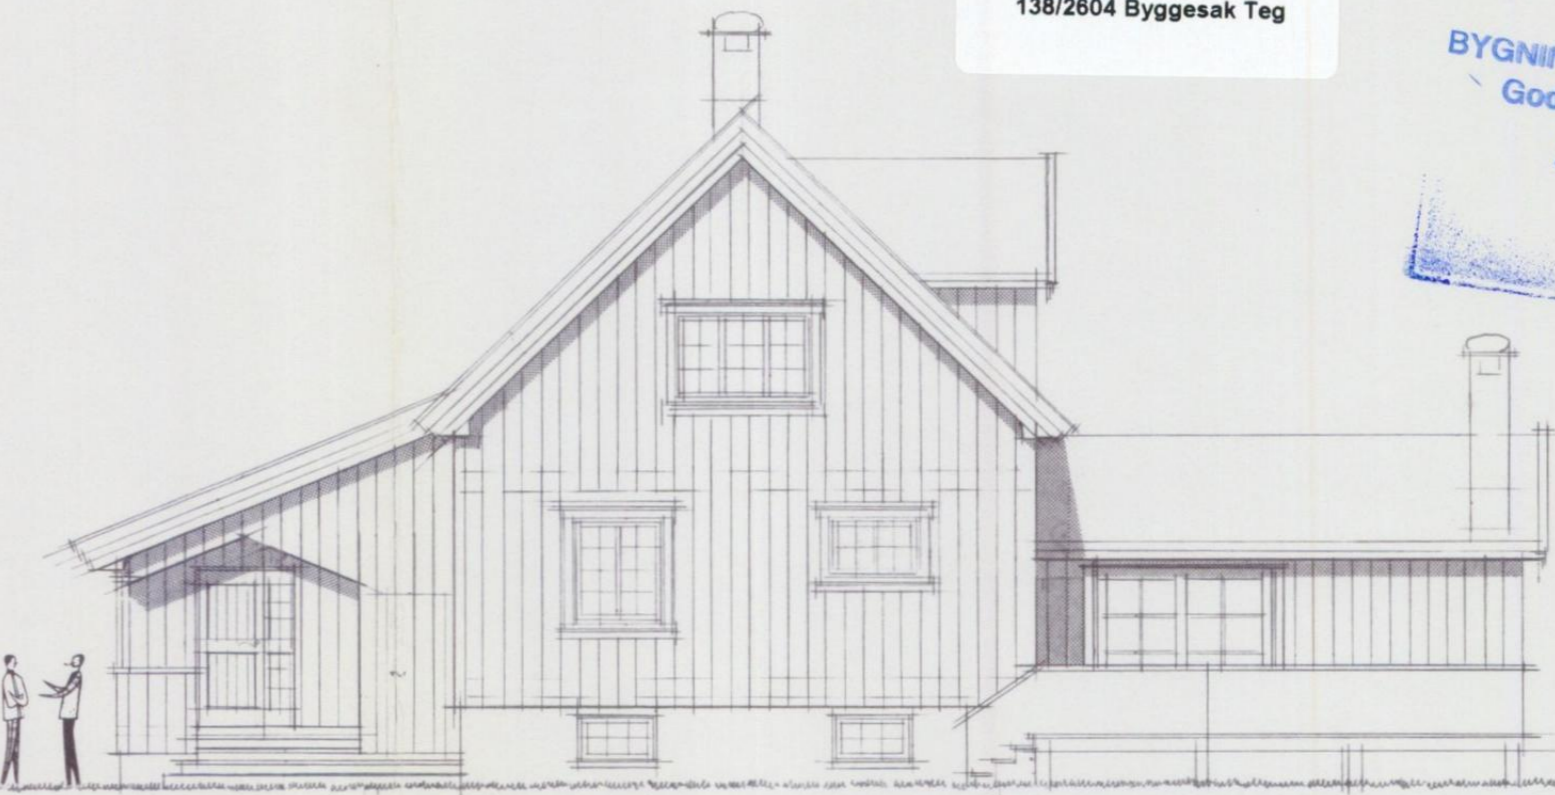
FASADE MOT VEST

REV.	KJELL-ARNE HJELMÅS	TEK.NR.
MÅL	MERTHAST. 3	4
1:100	BODØ BODØ	
DATO	RESTASJERING - TILBYSJY BOKLØ	ARK. OPP. HJELMÅS
25. 7. 85	GARASJE	BODØ

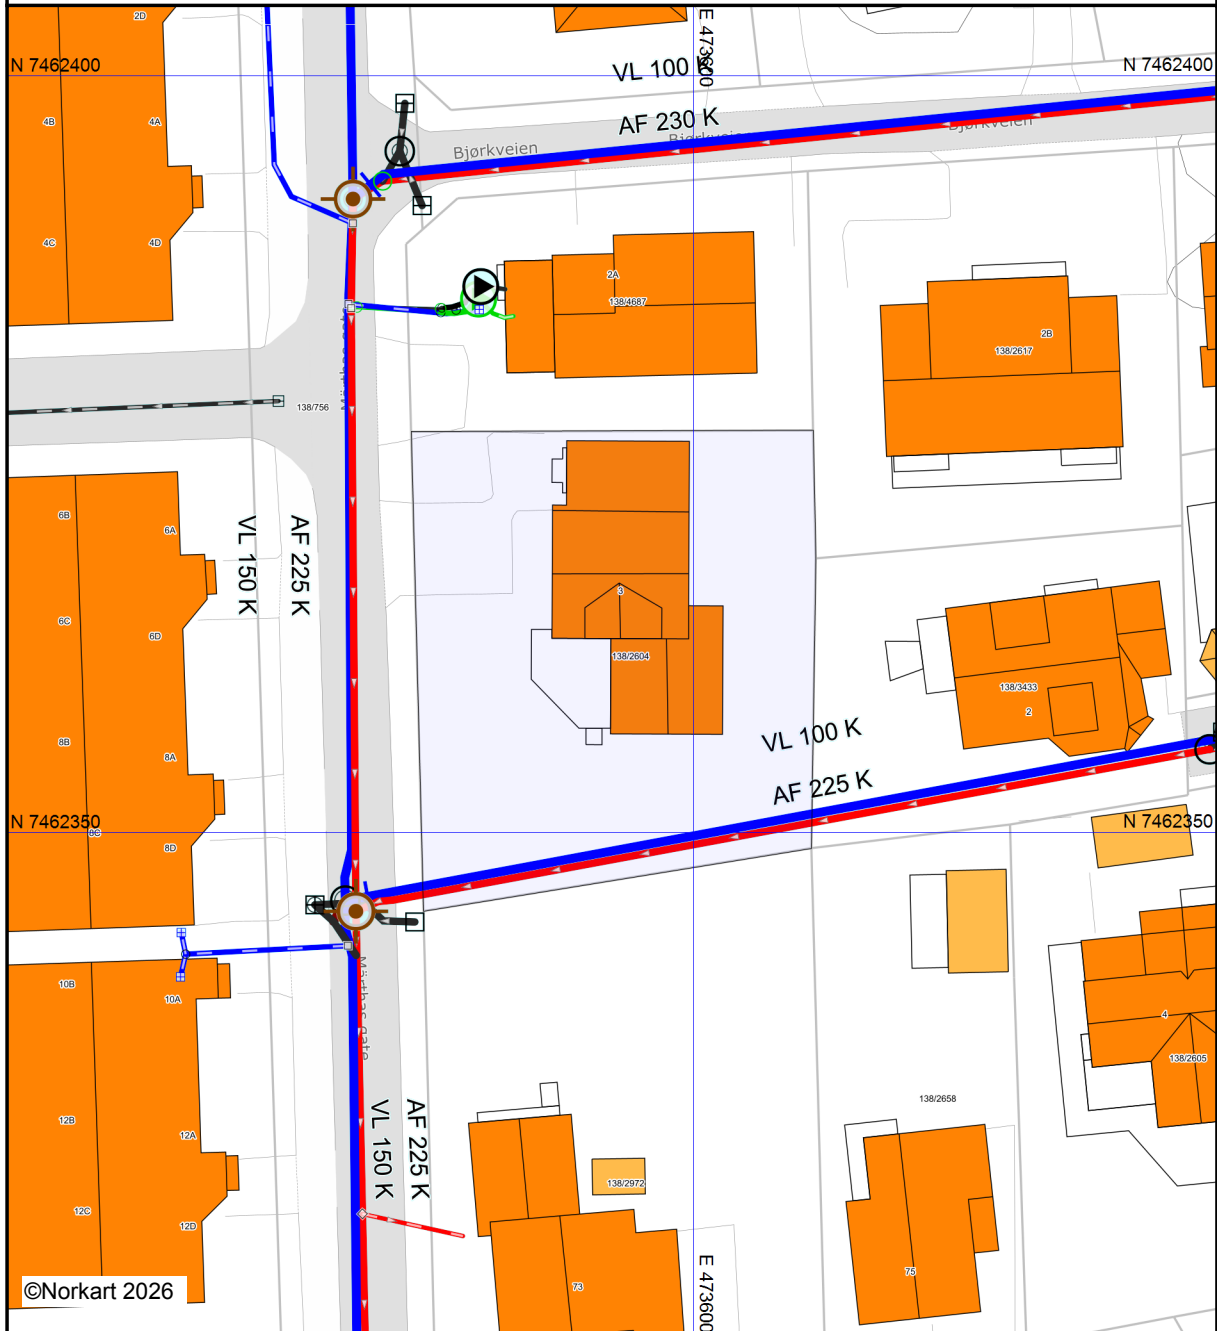
Kartet viser kommunale ledningstraseer (vann og avløp) der dette finnes. Private stikkledninger tegnes der disse er registrert. Informasjon hentes fra kommunens digitale ledningskartverk.
