Tilstandsrapport

Andelsleilighet

Teisenveien 5E
0664 OSLO
Gnr./Bnr.: 132/132
Oslo kommune

Rapportdato: 11.04.2026
Befaringsdato: 26.03.2026
Referansenummer: 15080772

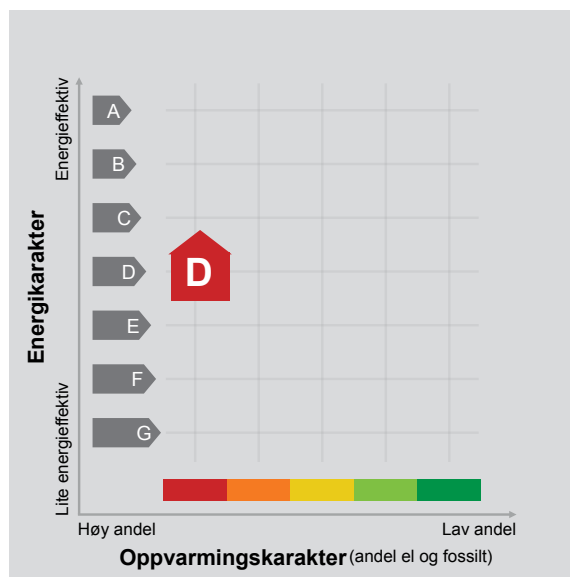
Energimerket angir boligens energistandard. Energimerket består av en energikarakter og en oppvarmingskarakter, se i figuren. Energimerket symboliseres med et hus, hvor fargen viser oppvarmingskarakter, og bokstaven viser energikarakter.

Energikarakteren angir hvor energieffektiv boligen er, inkludert oppvarmingsanlegget. Energikarakteren er beregnet ut fra den typiske energibruken for boligtypen. Beregningene er gjort ut fra normal bruk ved et gjennomsnittlig klima. Det er boligens energimessige standard og ikke bruken som bestemmer energikarakteren. A betyr at boligen er energieffektiv, mens G betyr at

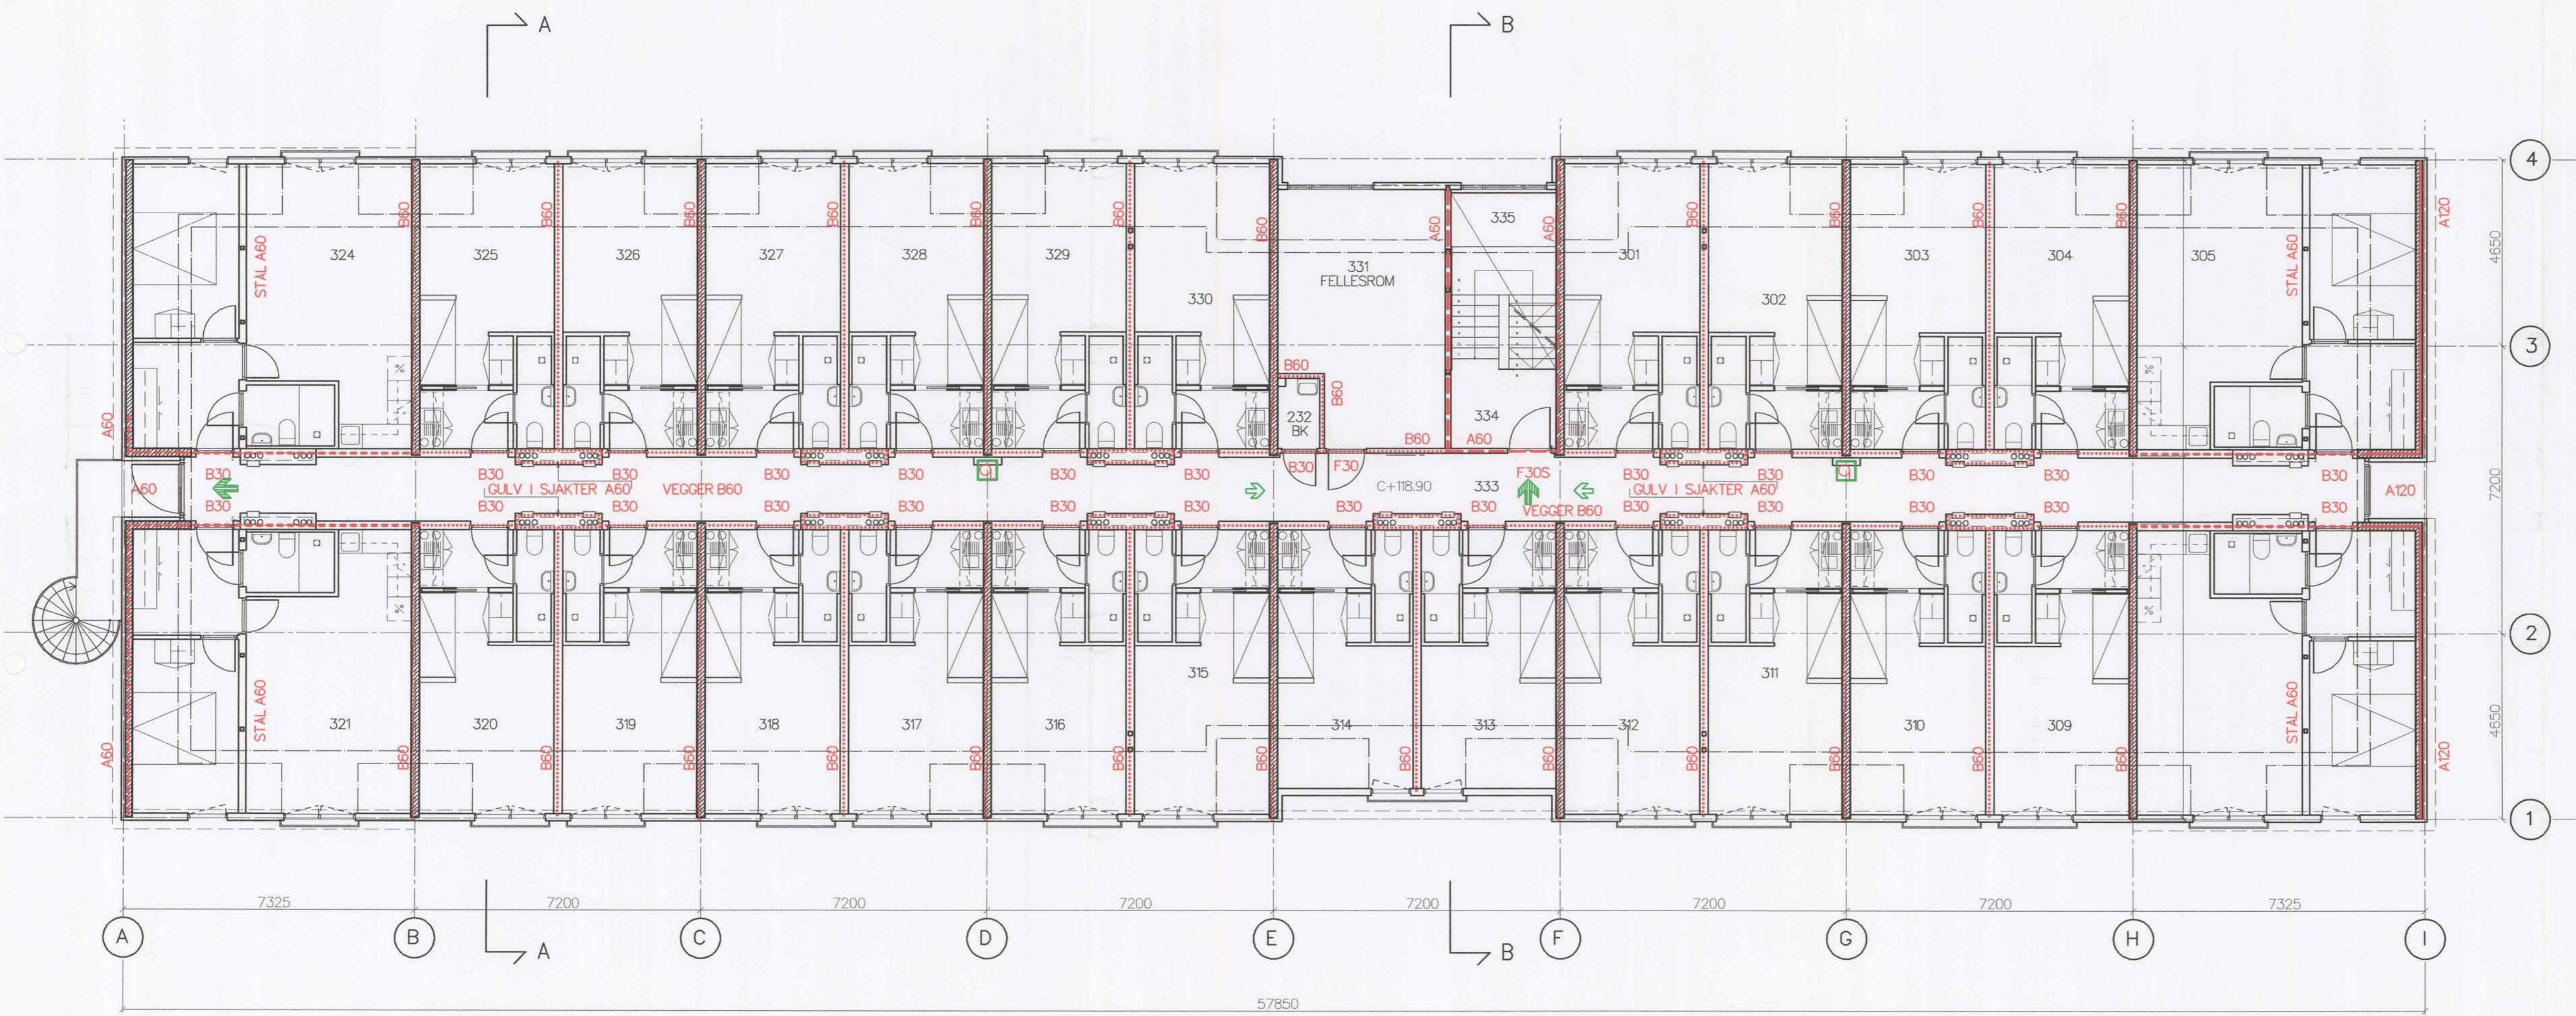
TEGNFORKLARING:

- RØMNINGSUTGANG
- RØMNINGSRETNING
- MARKERINGSLYS
- LEDELYS
- BRANNSLANGE
