Tilstandsrapport

Enebolig

Lågmivegen 5
3825 LUNDE
Gnr./Bnr.: 123/52
Nome kommune

Rapportdato: 28.04.2026
Befaringsdato: 20.04.2026
Referansenummer: 15081088

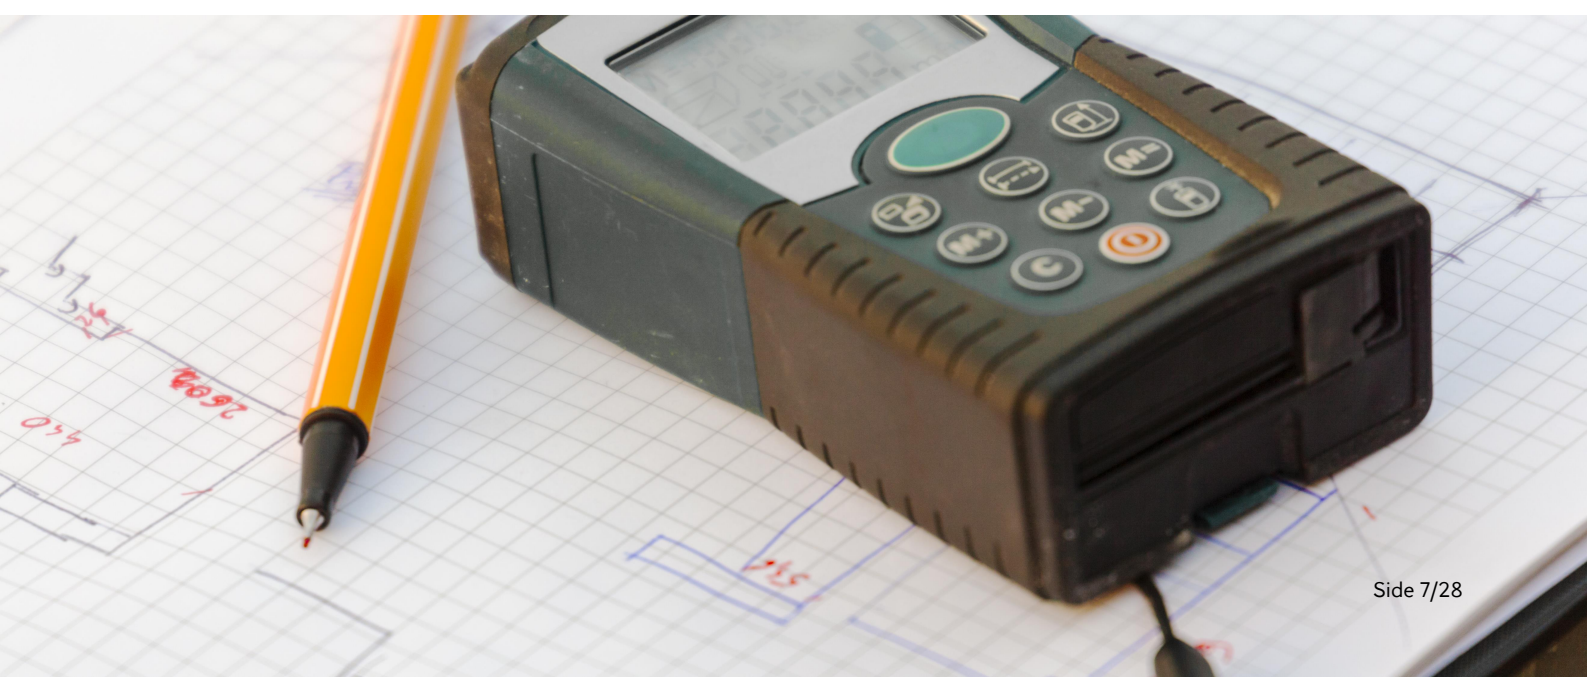
Arealberegninger

Bruksareal (BRA)					
Enebolig:	Internt bruksareal (BRA - i)	Eksternt bruksareal (BRA - e)	Innglasset balkong (BRA - b)	SUM Etasje	Terrasse- og balkongareal (TBA)
1.etasje	146			146	82
	Entre, gang, to bad, bod, tre soverom og åpen stue/kjøkkenløsning.				Terrasse v/stue: 33 m2. Støpt platting: 45 m2. Platting v/bad/vaskerom: 4 m2.
SUM	146			146	82
Total bruksareal: 146 m²
