Gauterødveien 113

Tekniske dokumenter

Tilstandsrapport

Enebolig
Gauterødveien 113, 3114 TØNSBERG
TØNSBERG kommune
gnr. 147, bnr. 46

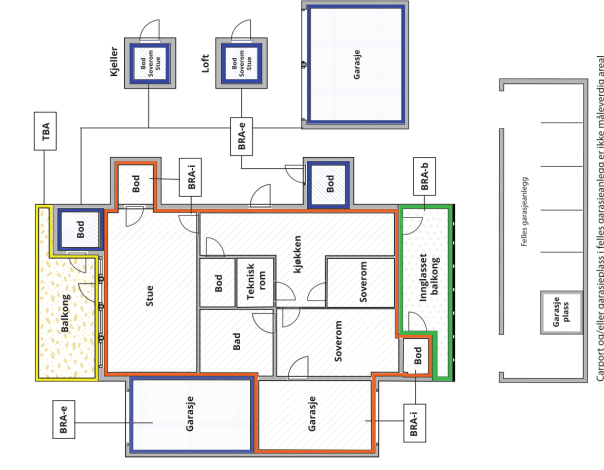
Hva er bruksareal?

BRA = BRA-i + BRA-e + BRA-b
Bruksareal for bygningen er bruttoarealet minus arealet som opptas av yttervegger.
