Håvet 26

Håvet 26, 4838 ARENDAL

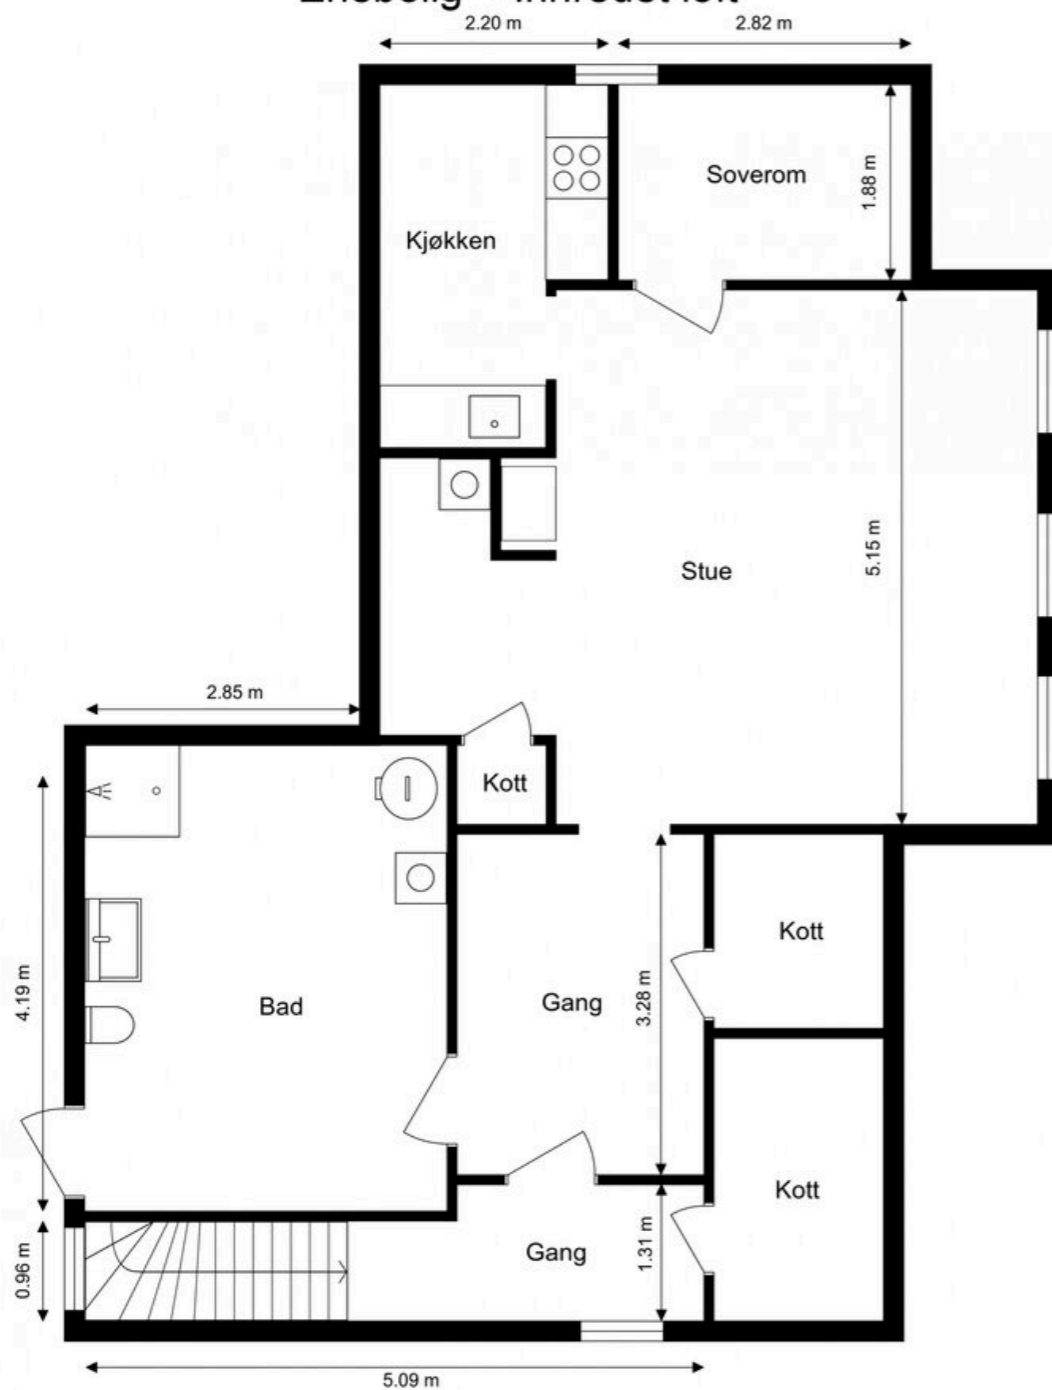
Håvet 26, 4838 ARENDAL
Enebolig - Innredet loft

Planskissen er ikke i målestokk.
Oppgitte mål er innvendig og kan ikke betraktes som eksakte. Det tas ikke ansvar for evt. feil.
Planskisse er utarbeidet av Anticimex. Alle rettigheter ved bruk av planskisse tilhører Anticimex.

Underetasje: Gang, kjøkken, bad, stue og soverom.
1. etasje: To ganger, bad, soverom, stue, kjøkken og bod.
Innredet loft: To ganger, bad, stue, kjøkken og soverom.
