Tilstandsrapport

Enebolig

Kronstadbakken 10
9515 ALTA
Gnr./Bnr.: 33/159
Alta kommune

Rapportdato: 22.04.2026
Befaringsdato: 17.04.2026
Referansenummer: 15080972

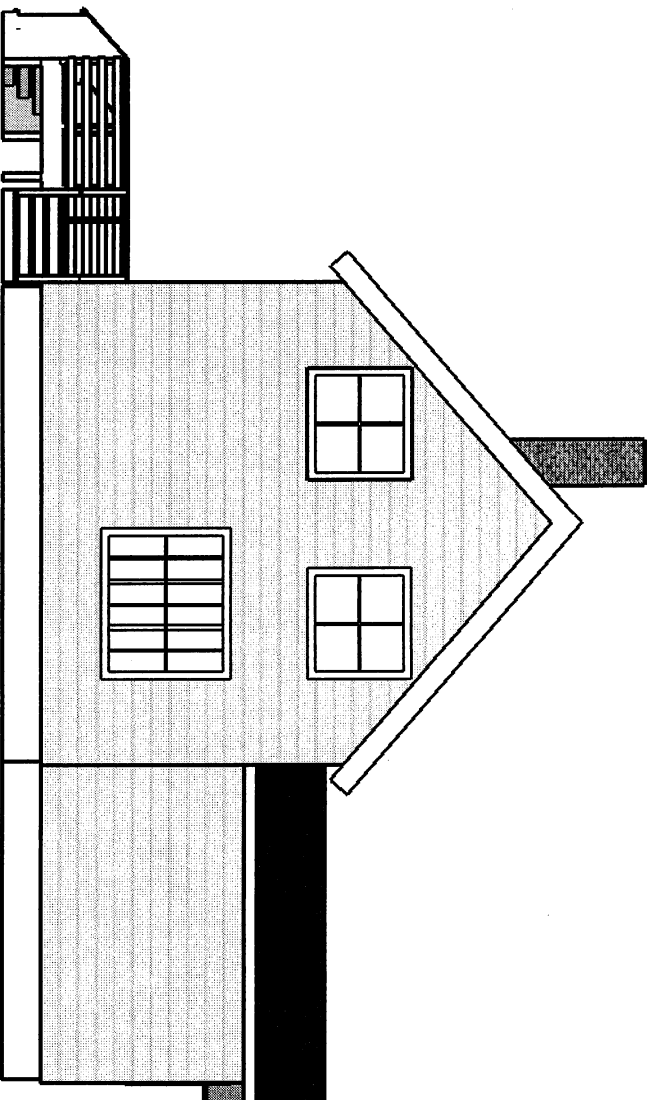
Fasade mot øst

Fasadeendring og ny terrasse, Gnr 33, Bnr 159
Damian Jsiurkowski
Kronstadbakken 10, 9515 Alta
18.06.2016

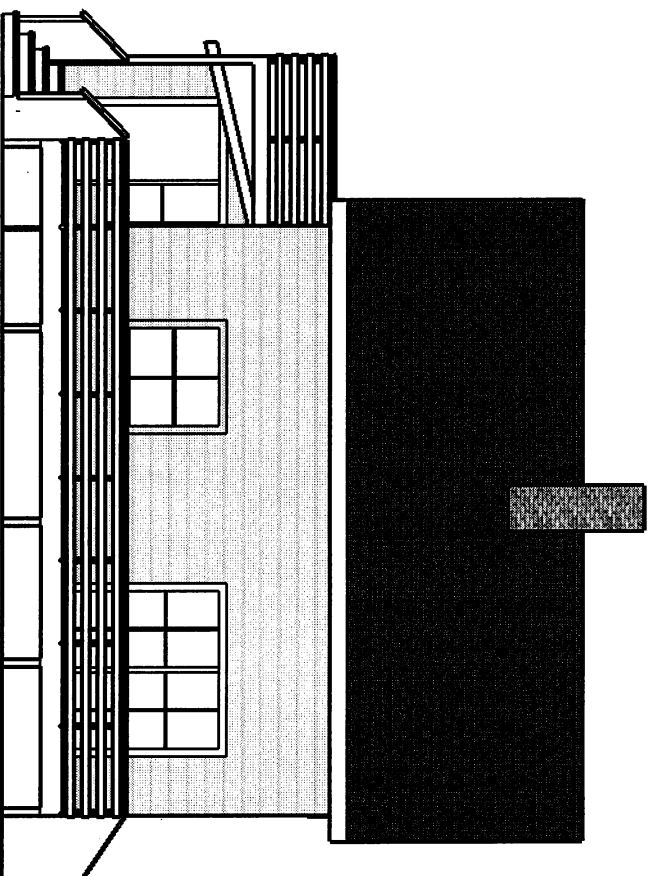
Fasade mot sør

Fasadeendring og ny terrasse, Gnr 33, Bnr 159
Damian Jsiurkowski
Kronstadbakken 10, 9515 Alta
18.06.2016

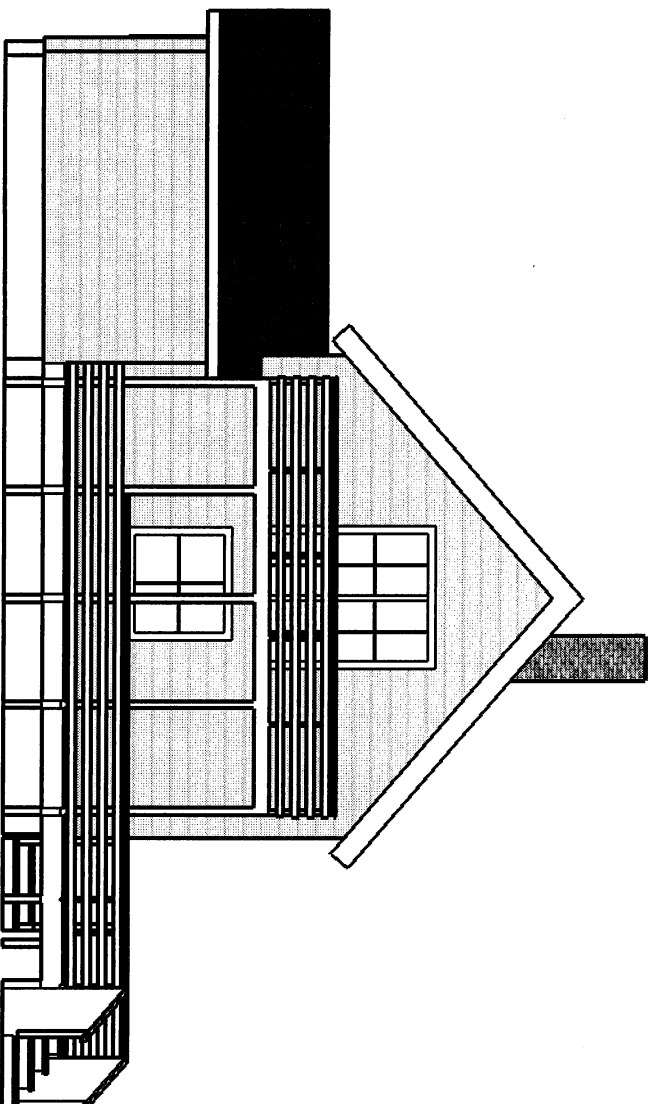
Fasade mot vest

Fasadeendring og ny terrasse, Gnr 33, Bnr 159
Damian Jasiurkowski
Kronstadbakken 10, 9515 Alta
18.06.2016

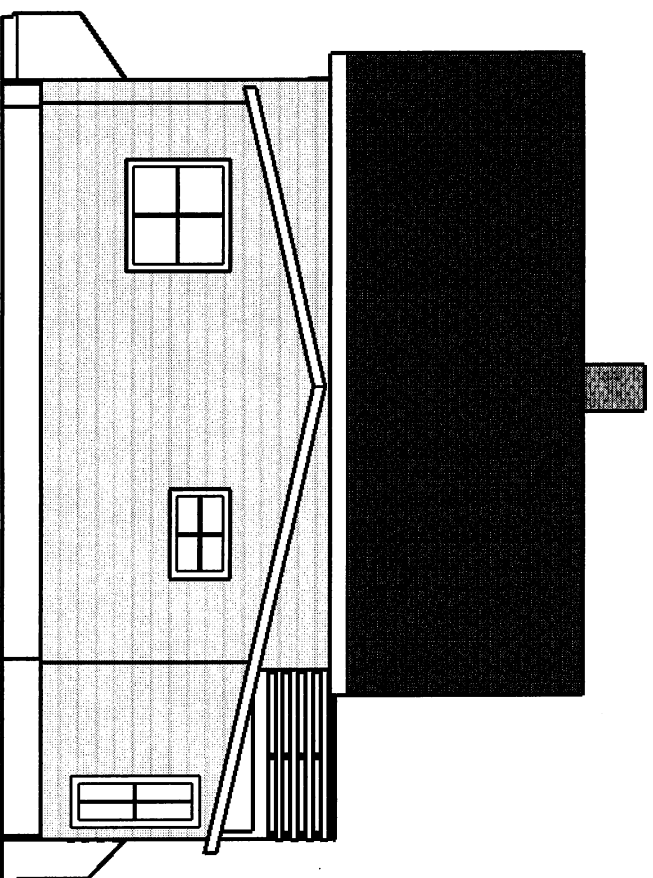
Fasade mot nord

Fasadendring og ny terrasse, Gnr 33, Bnr 159
Damian Jsiurkowski
Kronstadbakken 10, 9515 Alta
18.06.2016

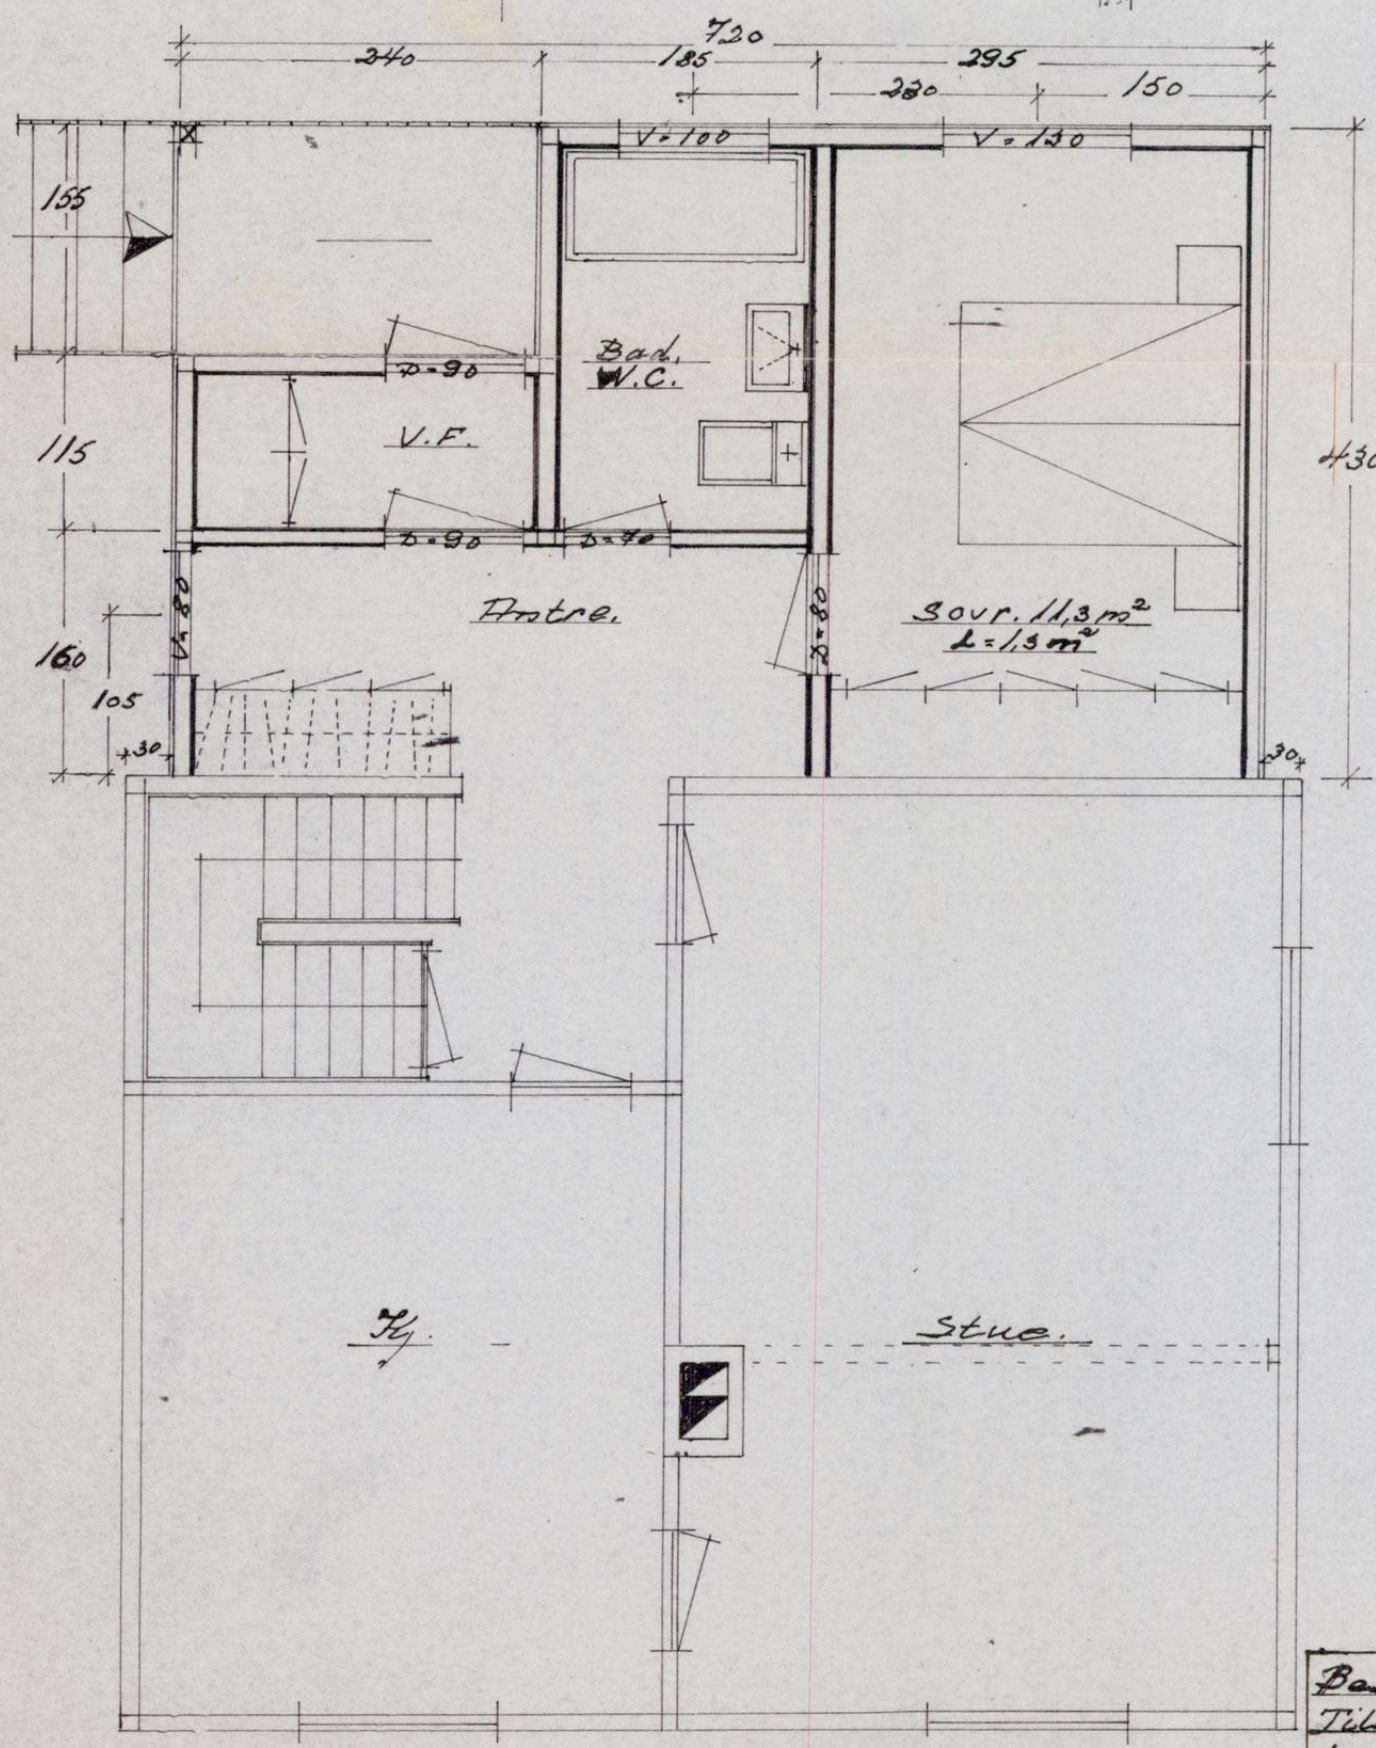
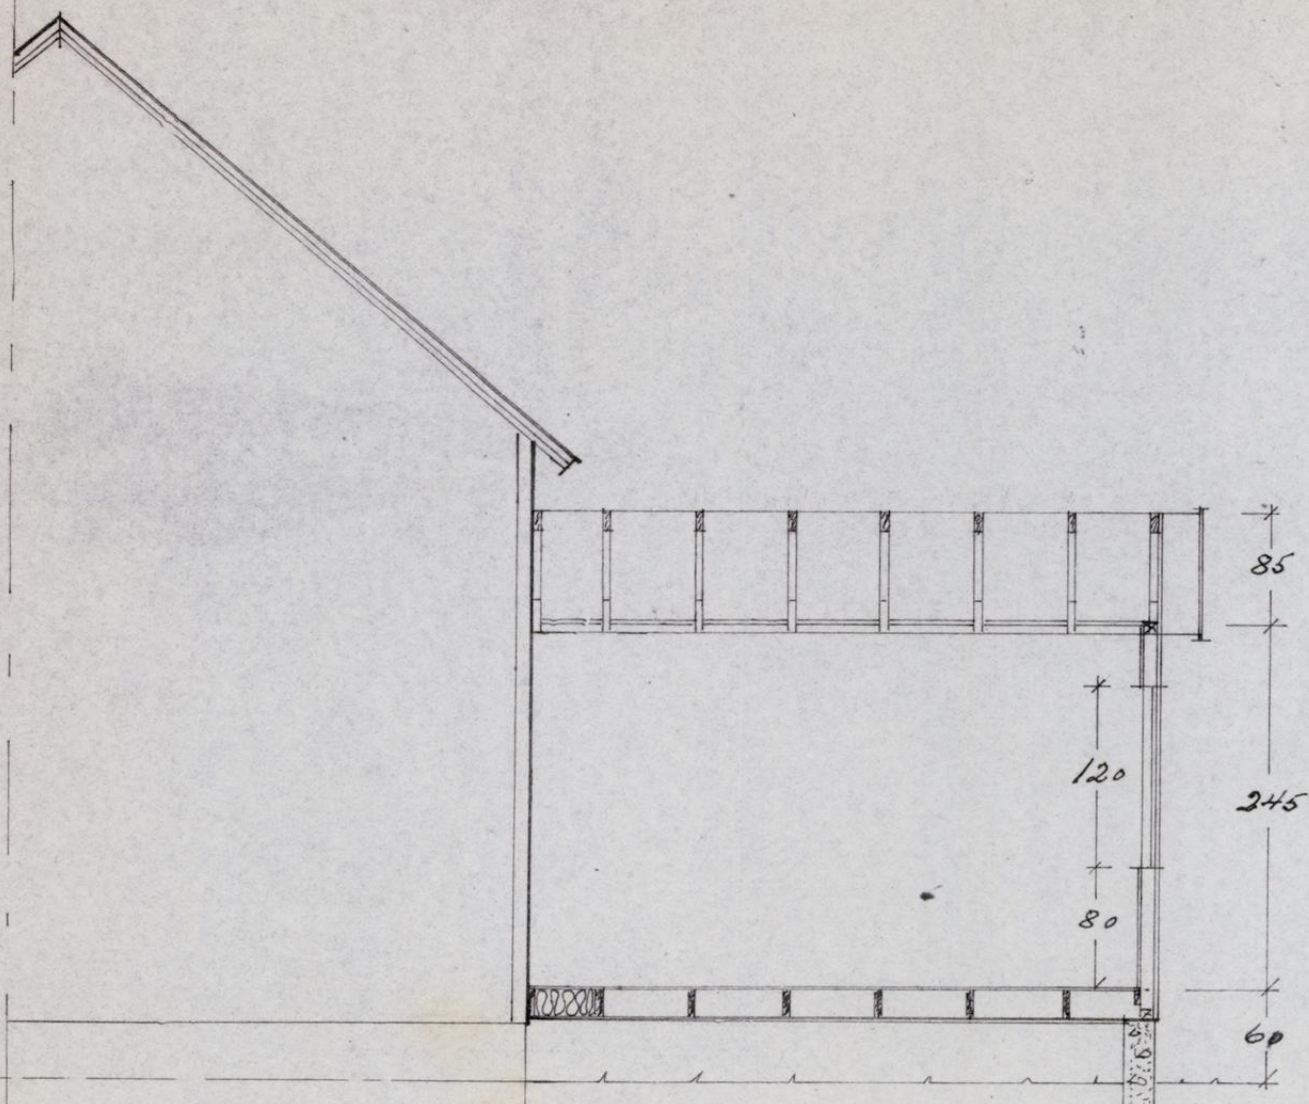
Bestående bygning		Plan, M. 1:50
Tilbygg		Skilt " "
1. etasje leieareal	46,5 m ²	Fasadareal: 100
2. " "	38,0 "	
Tilbygg	22 "	
	= 106,5 m ²	
Tilskottareal	= 24,5 m ²	Tegn. 10/11, 72 A.H.

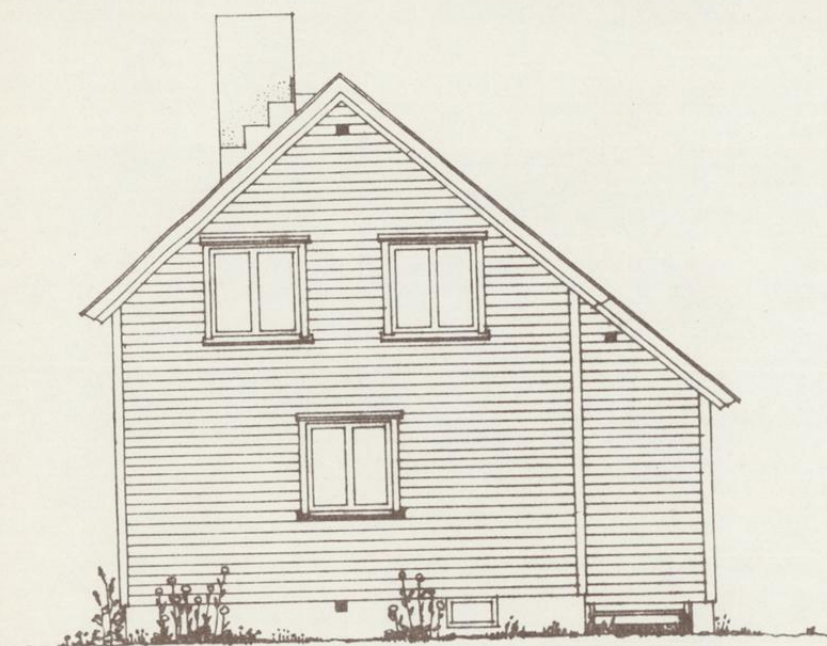
VEST

FASADER — MÅL 1:100
 TEGNET AV BOLIGKONTORETS ARKITEKTER,
 BOLIGDIREKTORATET, BOLIGKONTORET,
 OSLO, 5-11-32.

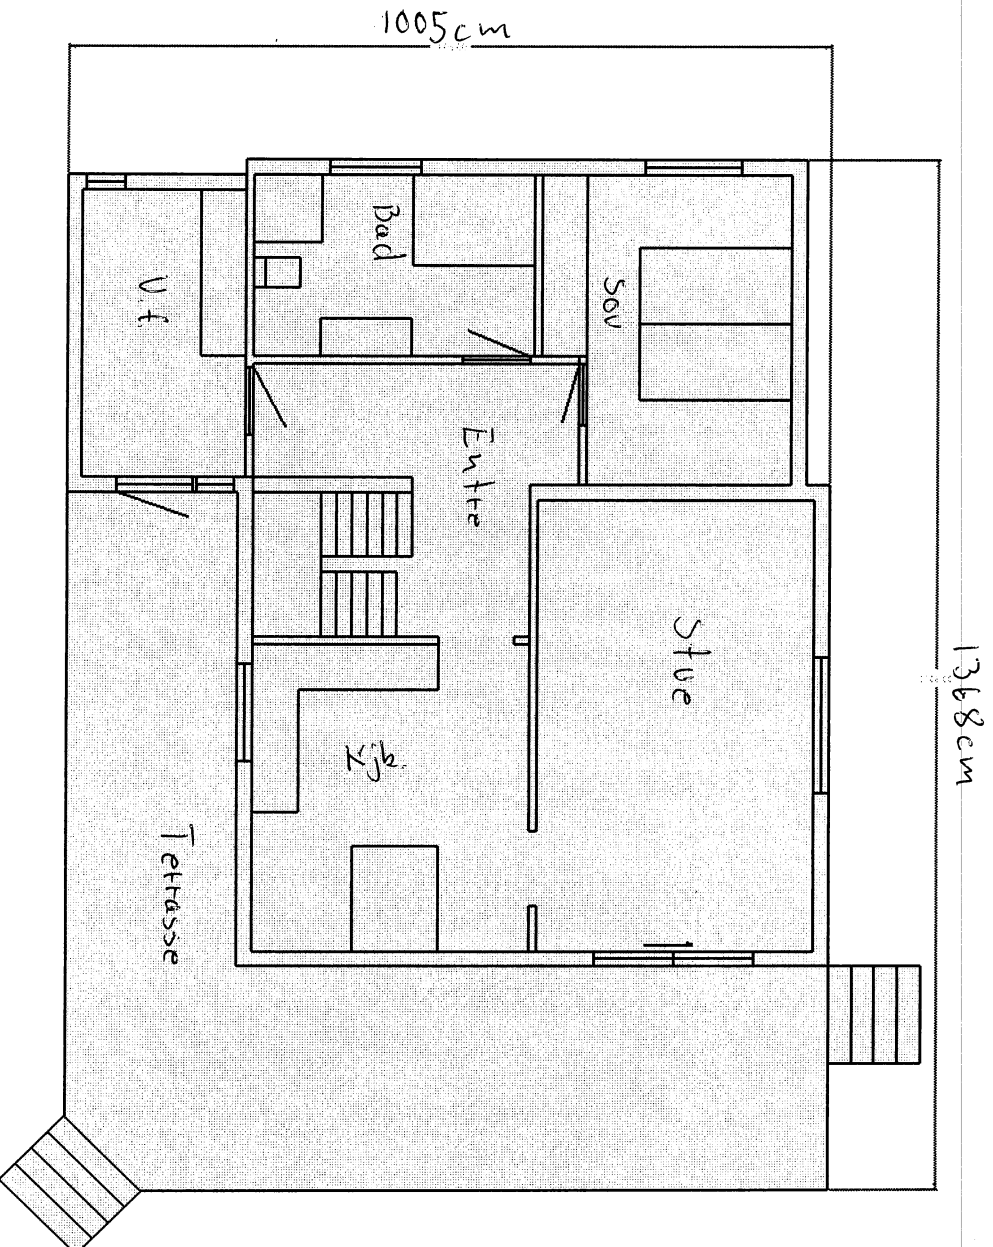
Oppdatert plan, 1 etg.

Målestokk 1:100

Fasadeendring og ny terrasse, Gnr 33, Bnr 159
Damian Jasiurkowski
Kronstadbakken 10, 9515 Alta
18.06.2016

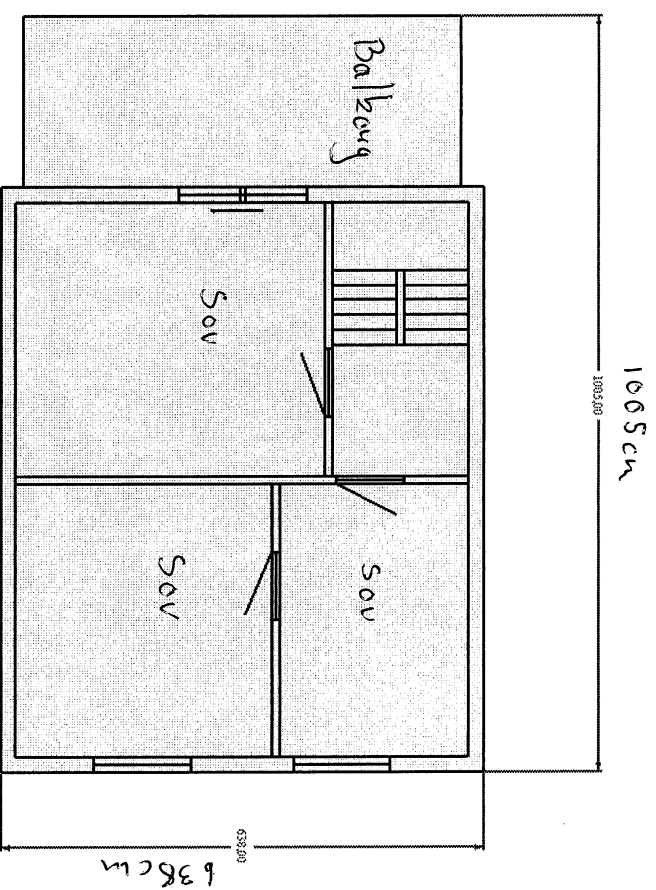
Oppdatert plan 2. etg.

Målestokk 1:100

Fasadeendring og ny terrasse, Gnr 33, Bnr 159
Damian Jasiurkowski
Kronstadbakken 10, 9515 Alta
18.06.2016
