Vedlegg til Salgsoppgave

Fugleveien 5

Tilstandsrapport

Enebolig

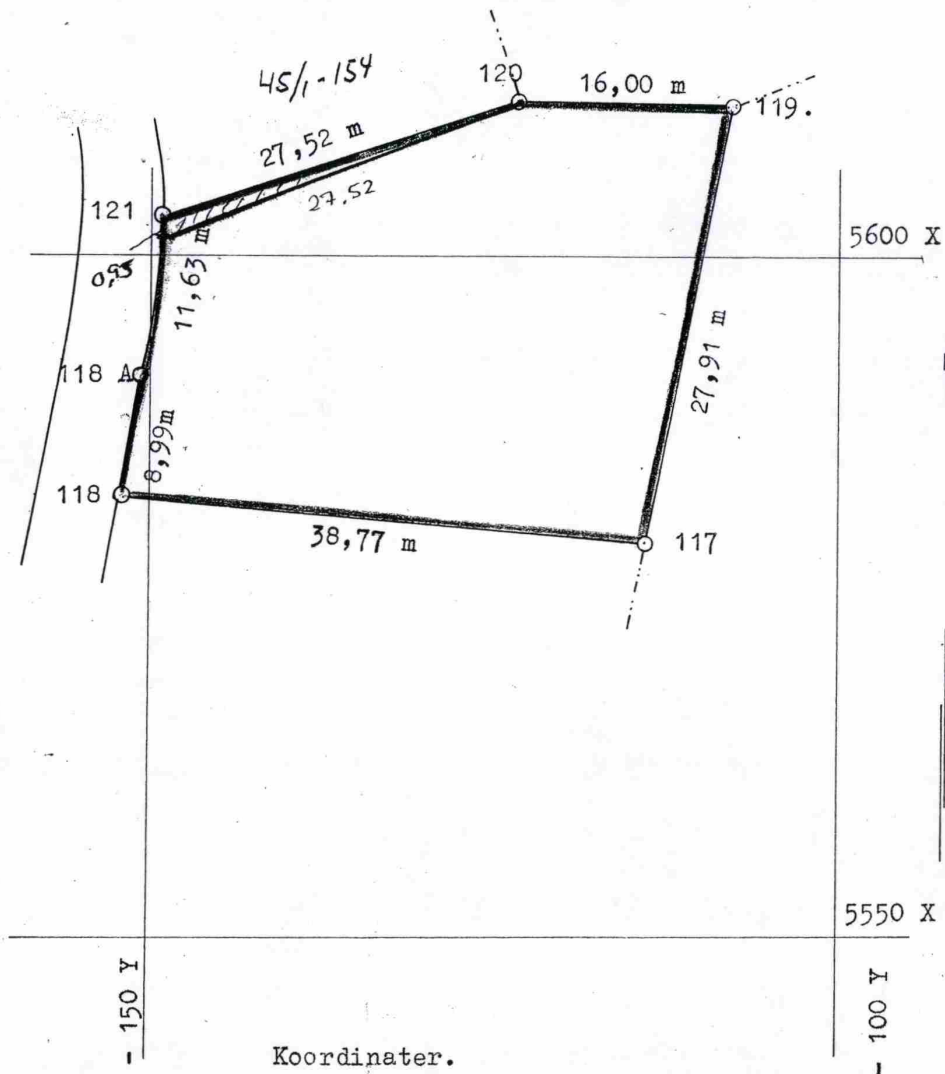
Areal = 1021,8 m²

M. 1 : 500.

Punkt nr.	Koordinater.		Markering.
	Y.	X.	
117	- 114,14	5584,31	Bolt i fjell.
118	- 152,84	5581,95	- " -
118 A	- 150,98	5590,75	- " -
119	- 108,56	5611,66	Bolt i mark.
120	- 124,54	5612,54	Bolt i fjell.
121	- 150,10	5602,35	Bolt i fjell.

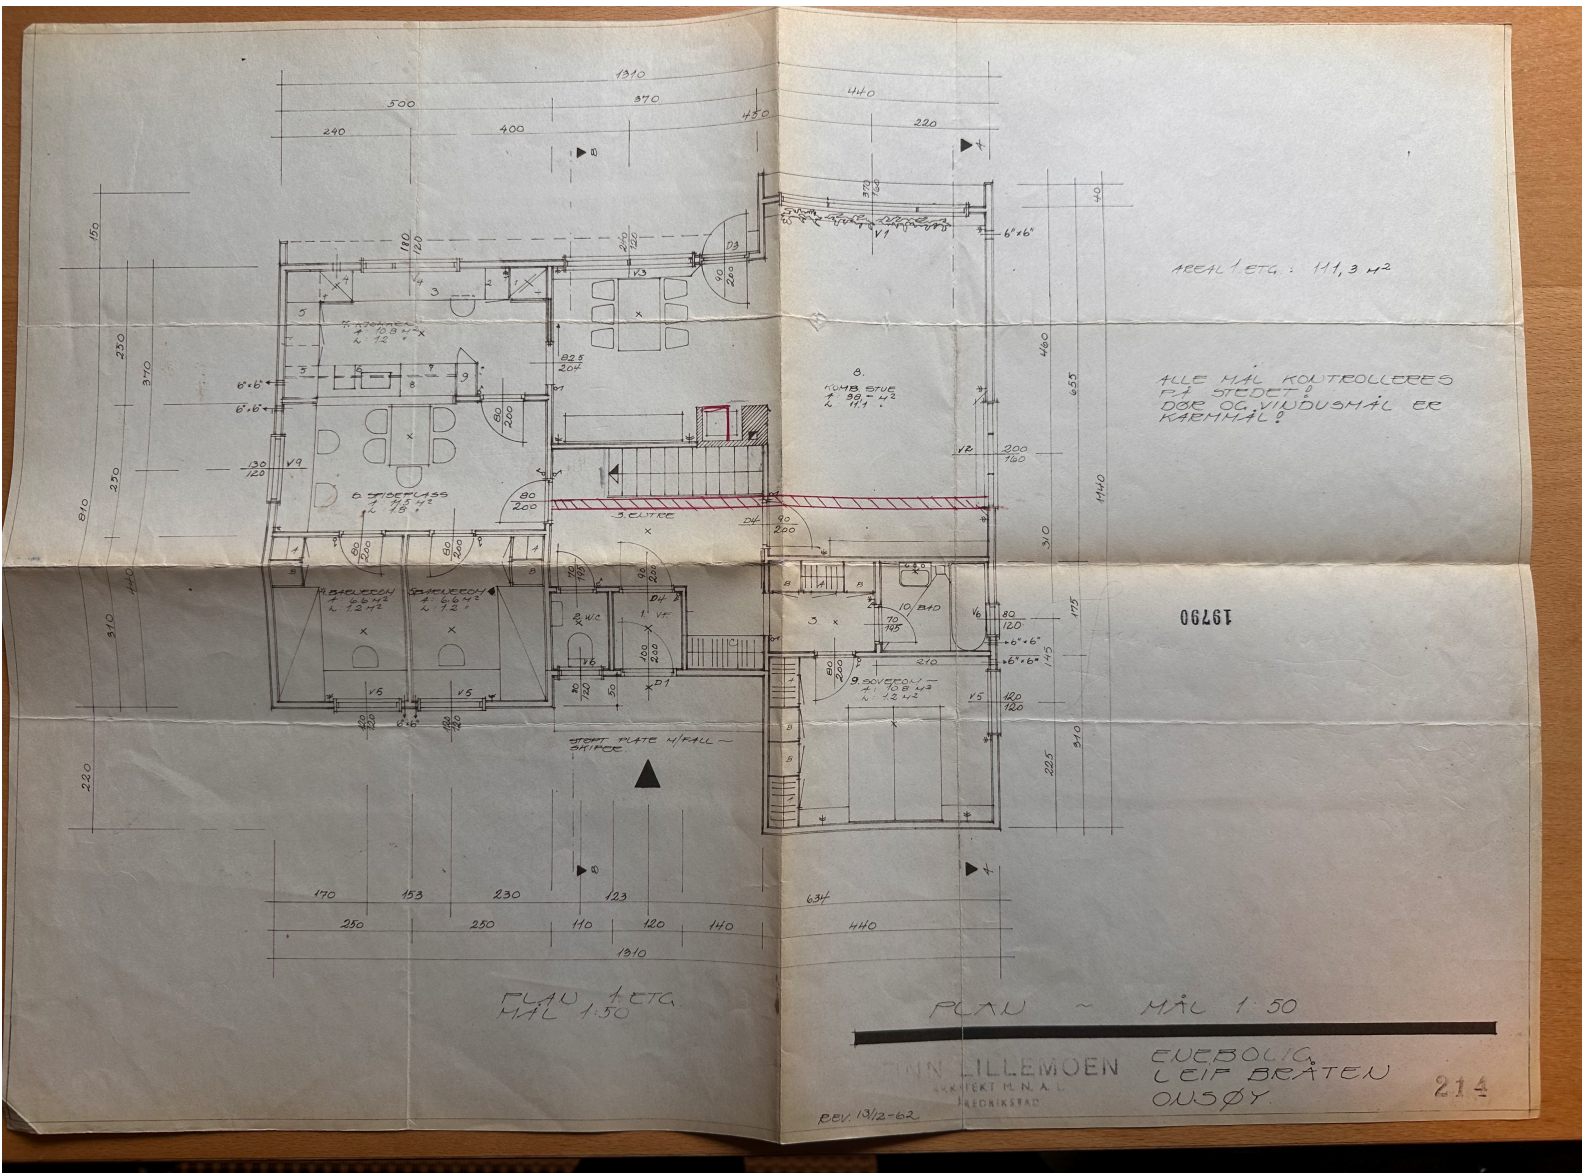
AREAL ETC.: 111,3 m²

ALLE MÅL KONTROLLERES
PÅ STEDET
DØR OG VINDUSMÅL ER
KARMMÅL
