# Bergslia 88

**Innholdsrik eiendom med småbruksfølelse | Solrikt med flott utsikt |  
Skjermet beliggenhet | Sentrumsnær | Driftsbygning**

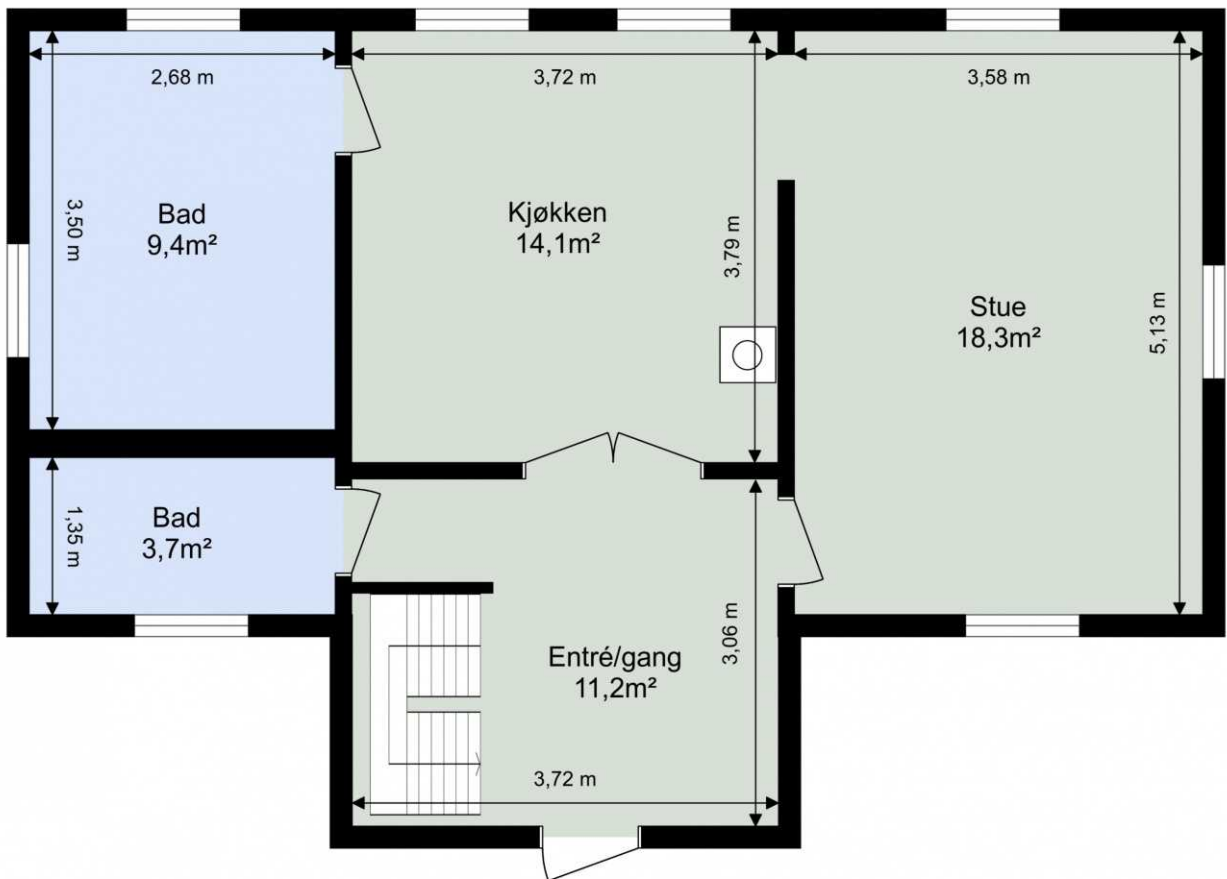
### 1. Etasje

Tegningen er ikke i målestokk. Arealangivelser er ca. arealer og må ikke forveksles med enhetens totale areal.

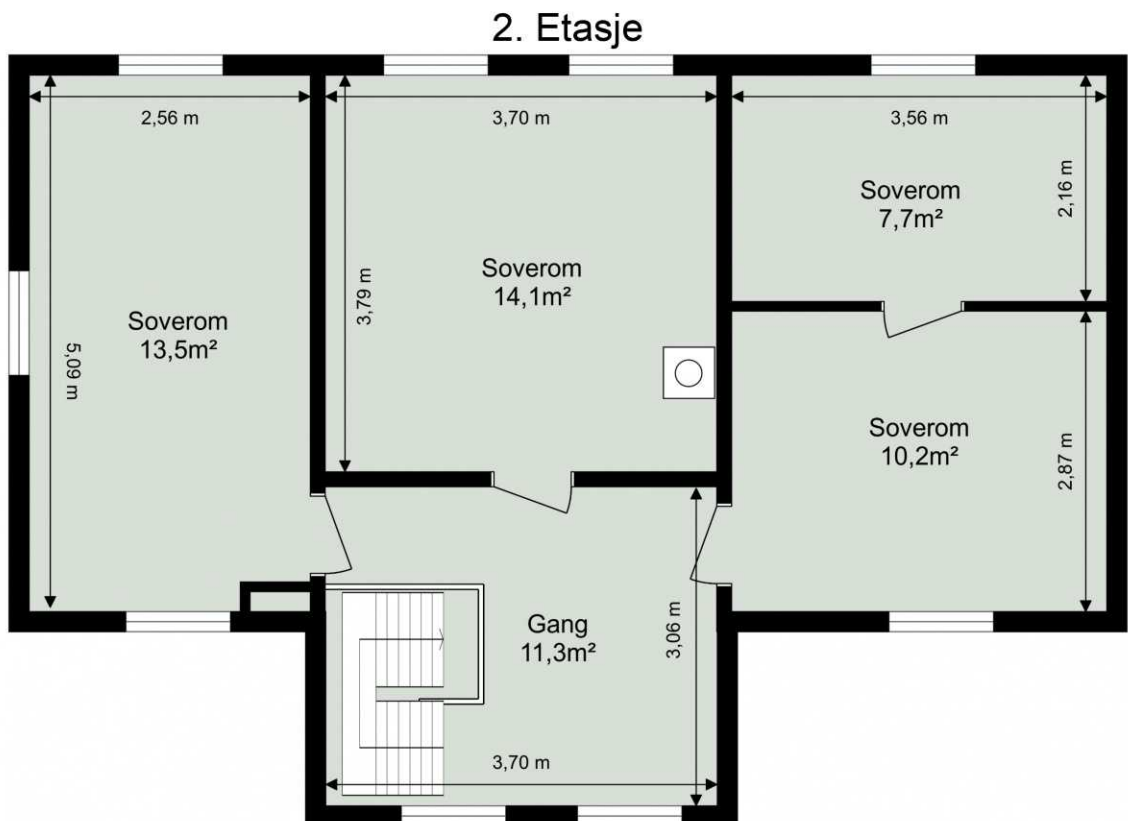
Tegningen er ikke i målestokk. Arealangivelser er ca. arealer og må ikke forveksles med enhetens totale areal.

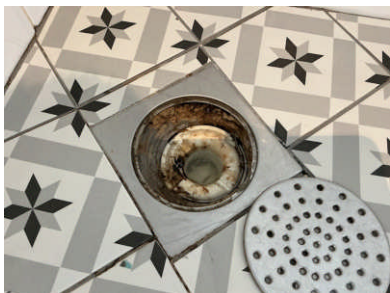
Det er synlig membran i sluk

Bilde av sluk.

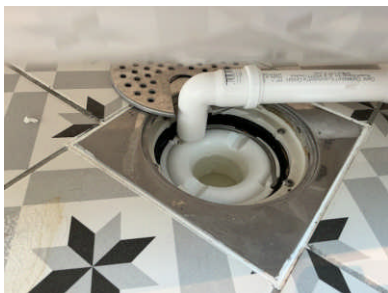
Det er synlig bruk av både membran og mansjett under klemring i sluk.

Bilde av sluk
