# Nabolagsprofil

Martin Linges vei 37 - Nabolaget Stallerud/Martin Linges vei - vurdert av 60 lokalkjente

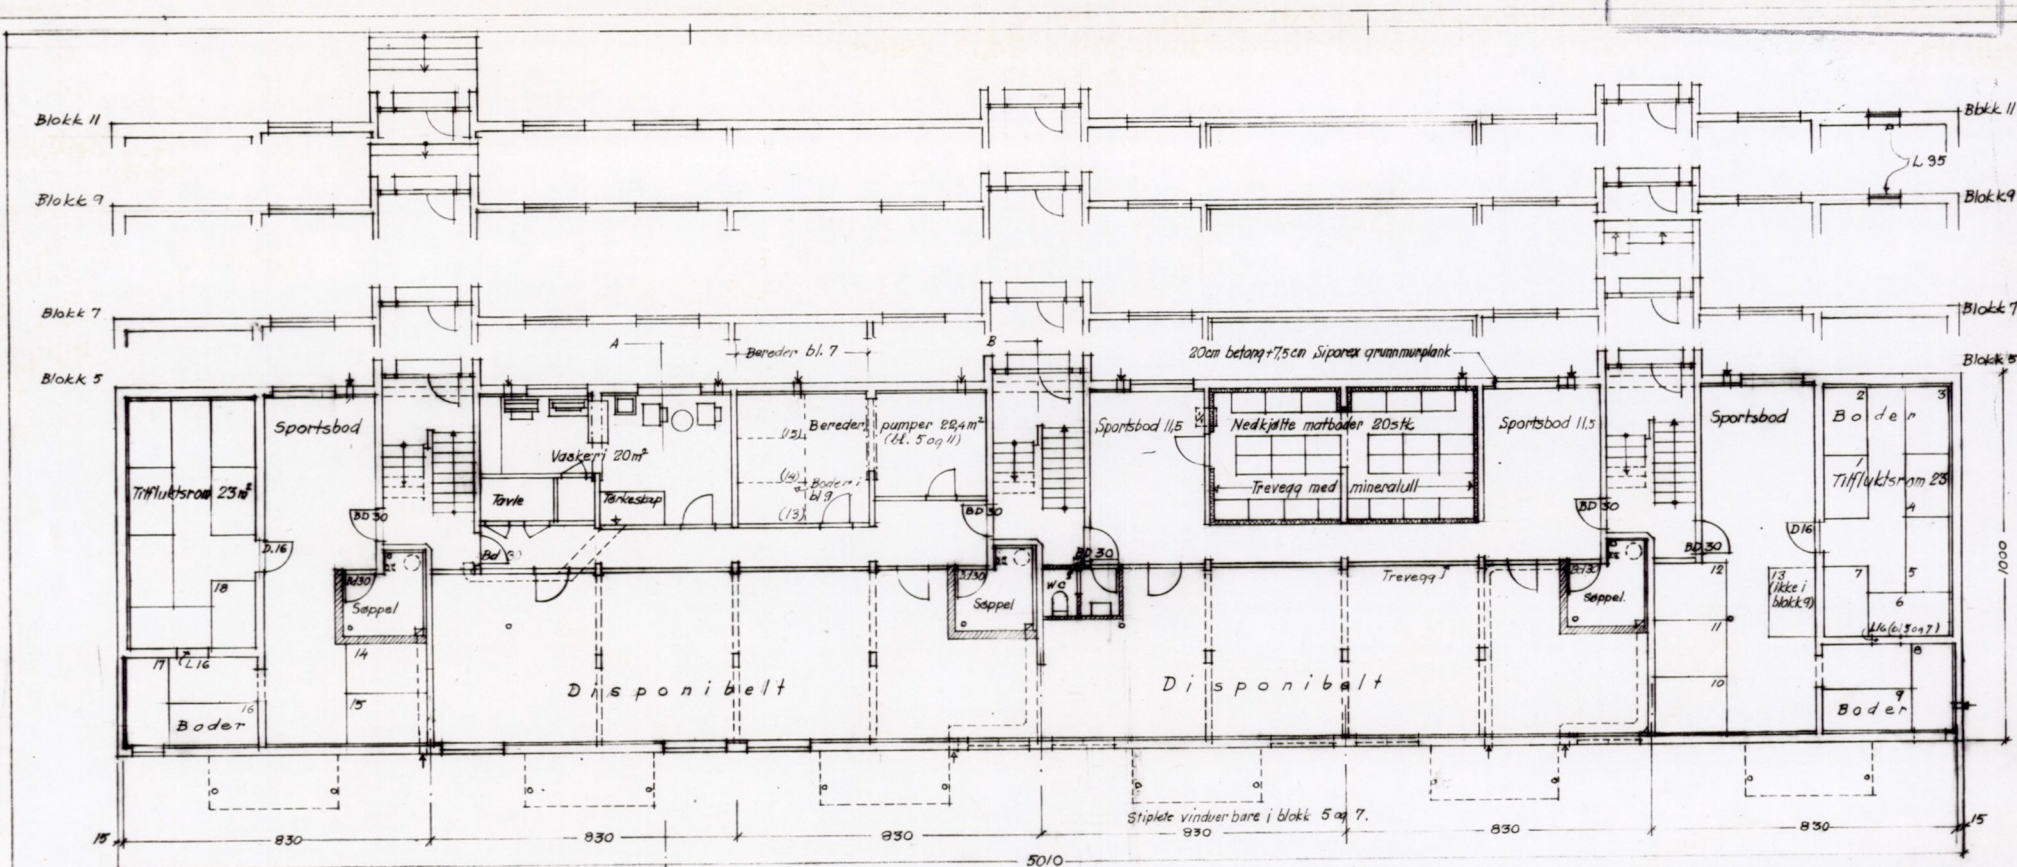
Kott- og bodarealer:

i hver 4-rams leilighet  $3,6 \text{ m}^2$   
 Forskriftene krever  $5 \times 9,6 \times 9,6 = 1,8 \text{ m}^2$   
 Overskudd i leiligheten  $1,8 \text{ m}^2$   
 Oppbevaringsbod i kjeller  $\text{ca. } 2,2 \text{ m}^2$   
 $4,0 \text{ m}^2$

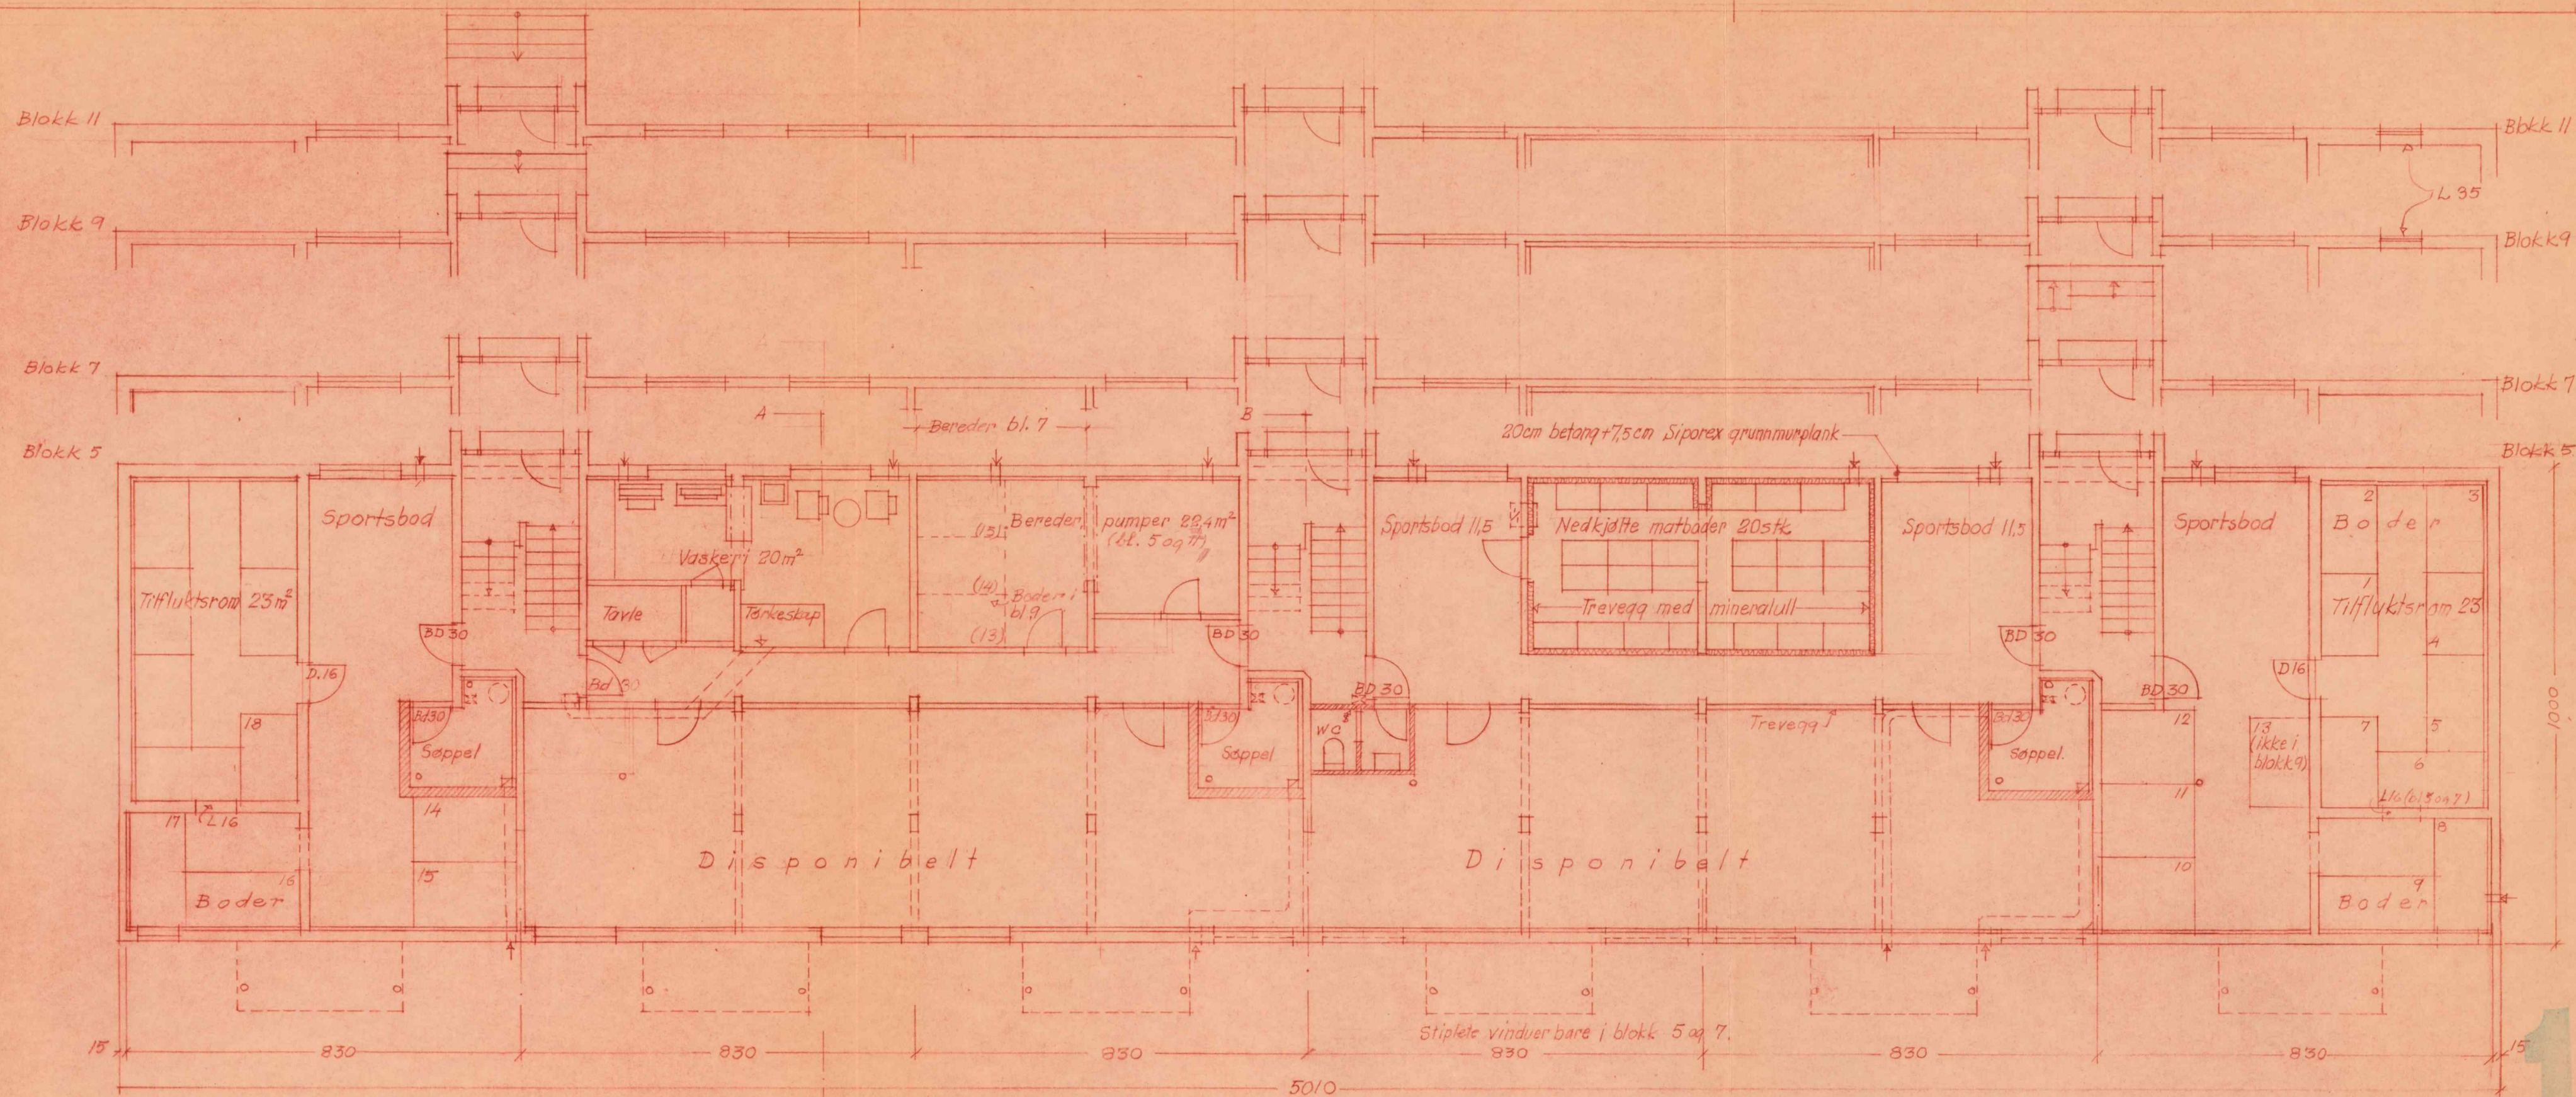
#### Kott- og bodarealer:

i hver 4-roms leilighet  $3,6 \text{ m}^2$   
 Forskriftene krever  $5 \times 0,6 \times 0,6 = 1,8 \text{ m}^2$   
 Overskudd i leiligheten  $1,8 \text{ m}^2$   
 Oppbevaringsbod i kjeller ca.  $2,2 \text{ m}^2$   
 $4,0 \text{ m}^2$

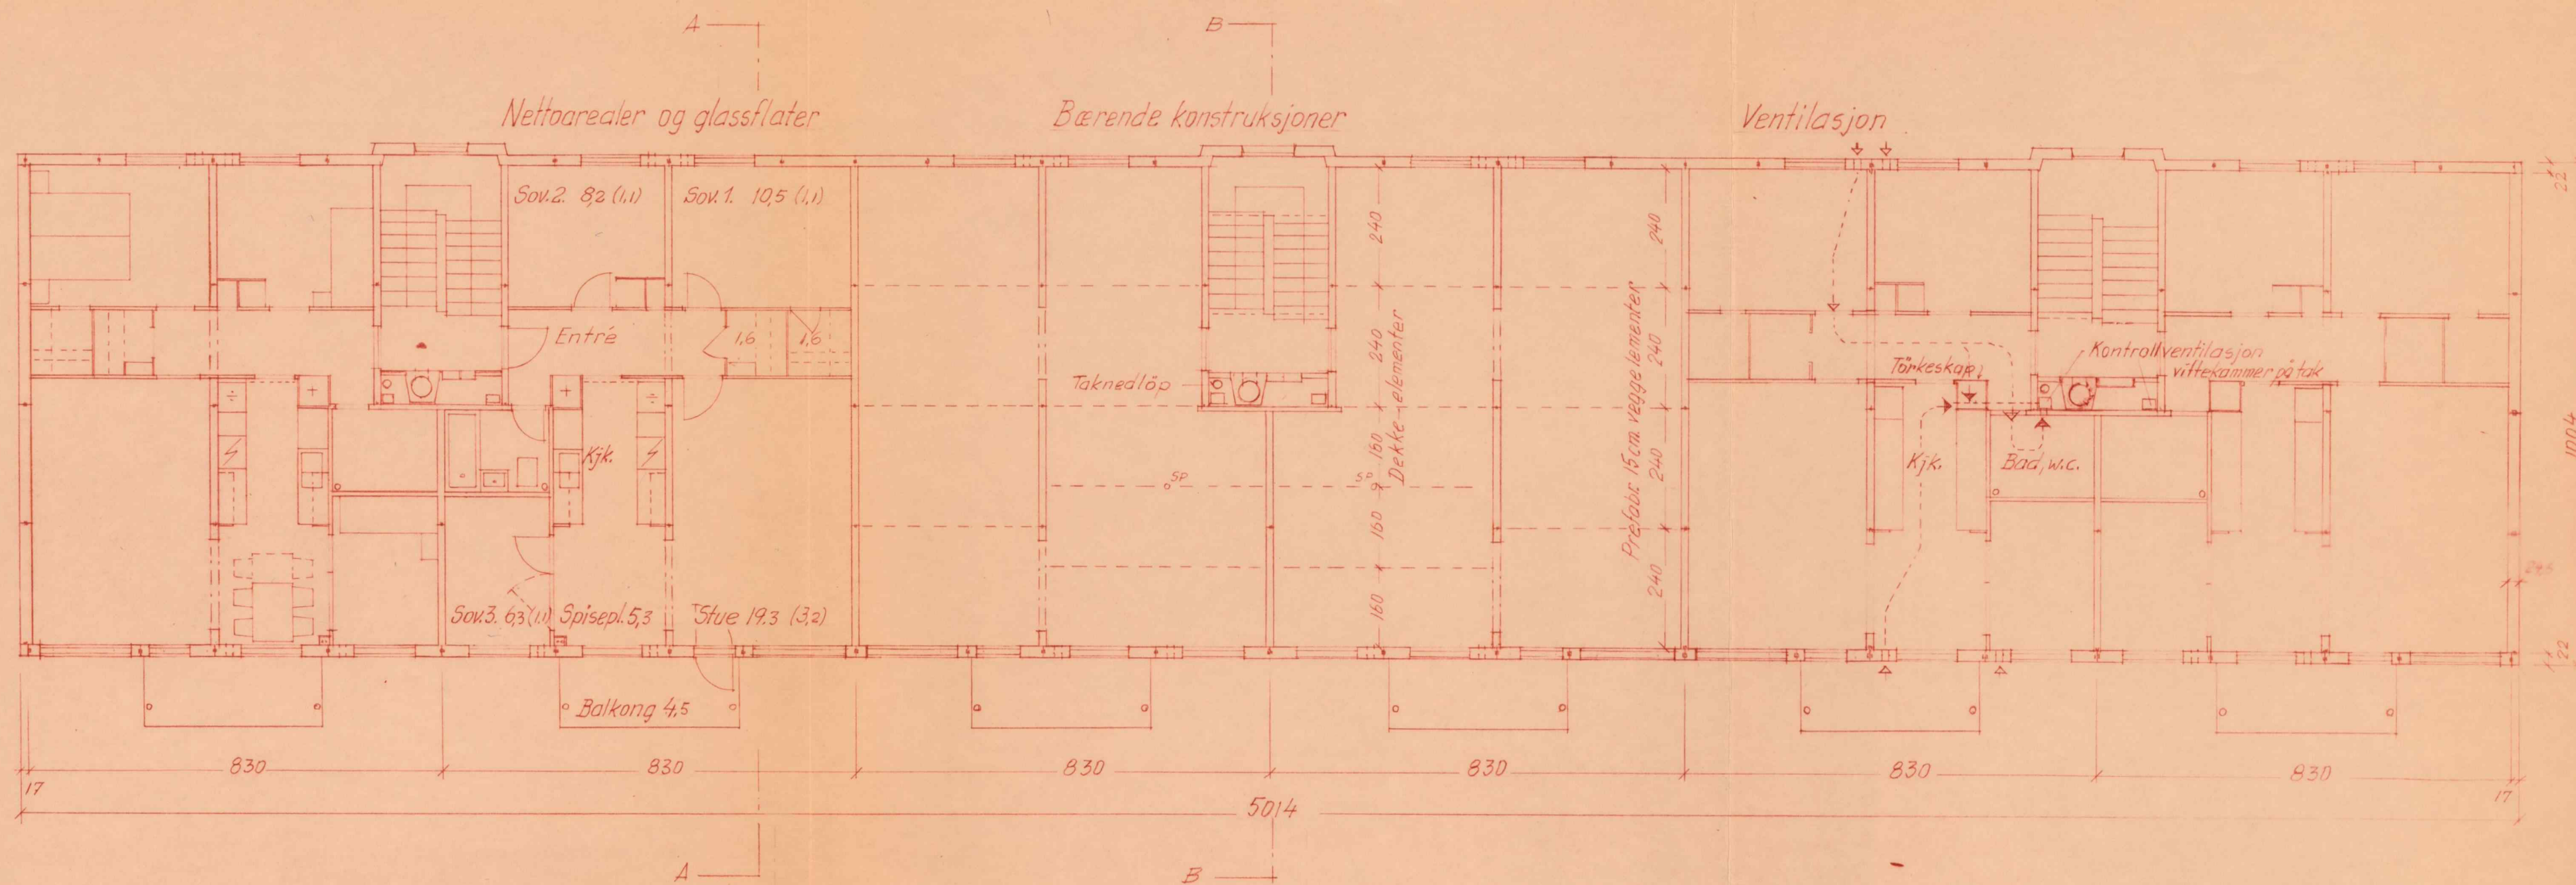
Bruttoareal:  $50,14 \times 10,04 = 503 \text{ m}^2$

— " — pr. leilighet:  $503 : 6 = 83,8 \text{ m}^2$

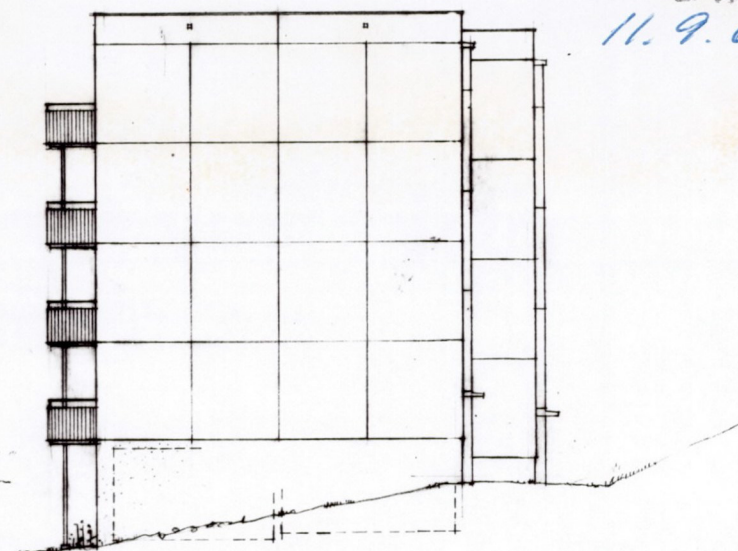
Gavlfasade. (Blokk 10)

gjenstøping sjakt

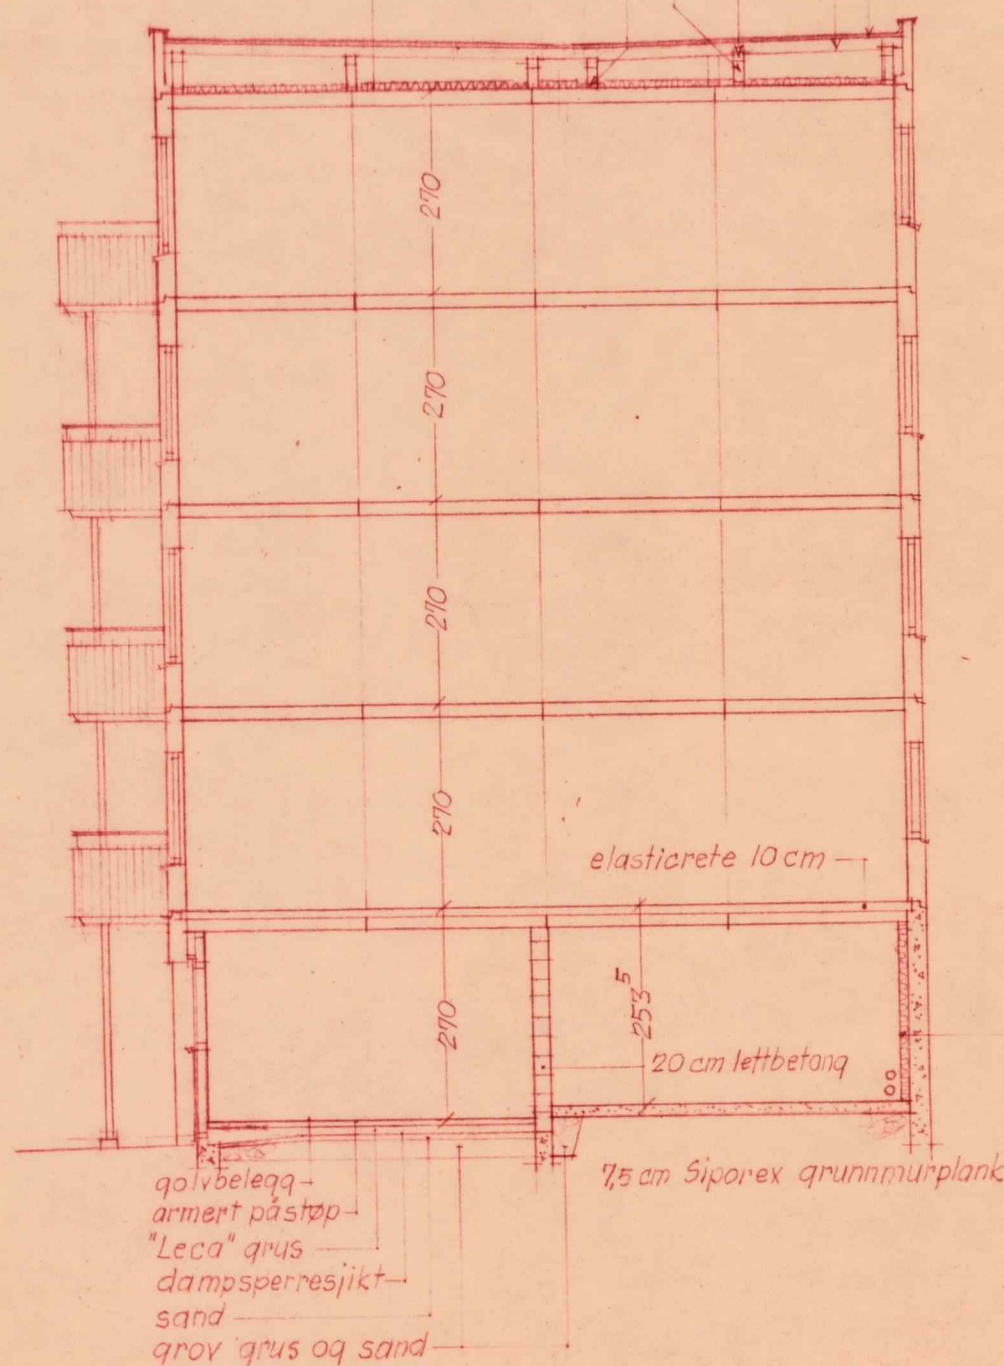
Snitt. A - A

$\frac{7}{8}$ " bordtak med 2 lag takpapp  
 2"x5" sperrer c-c 76 cm  
 4"x4" rem  
 3"x4" stolper i dobbel sperreavstand  
 2"x4" puter i 1 m l ngde  
 10 cm glassvatt bj lkelagsfilt med 2 cm  
 sydd matte  ver

ventilatorrom  
 10 cm betong  
 15 cm sand  
 luke  
 Pewa taksl k

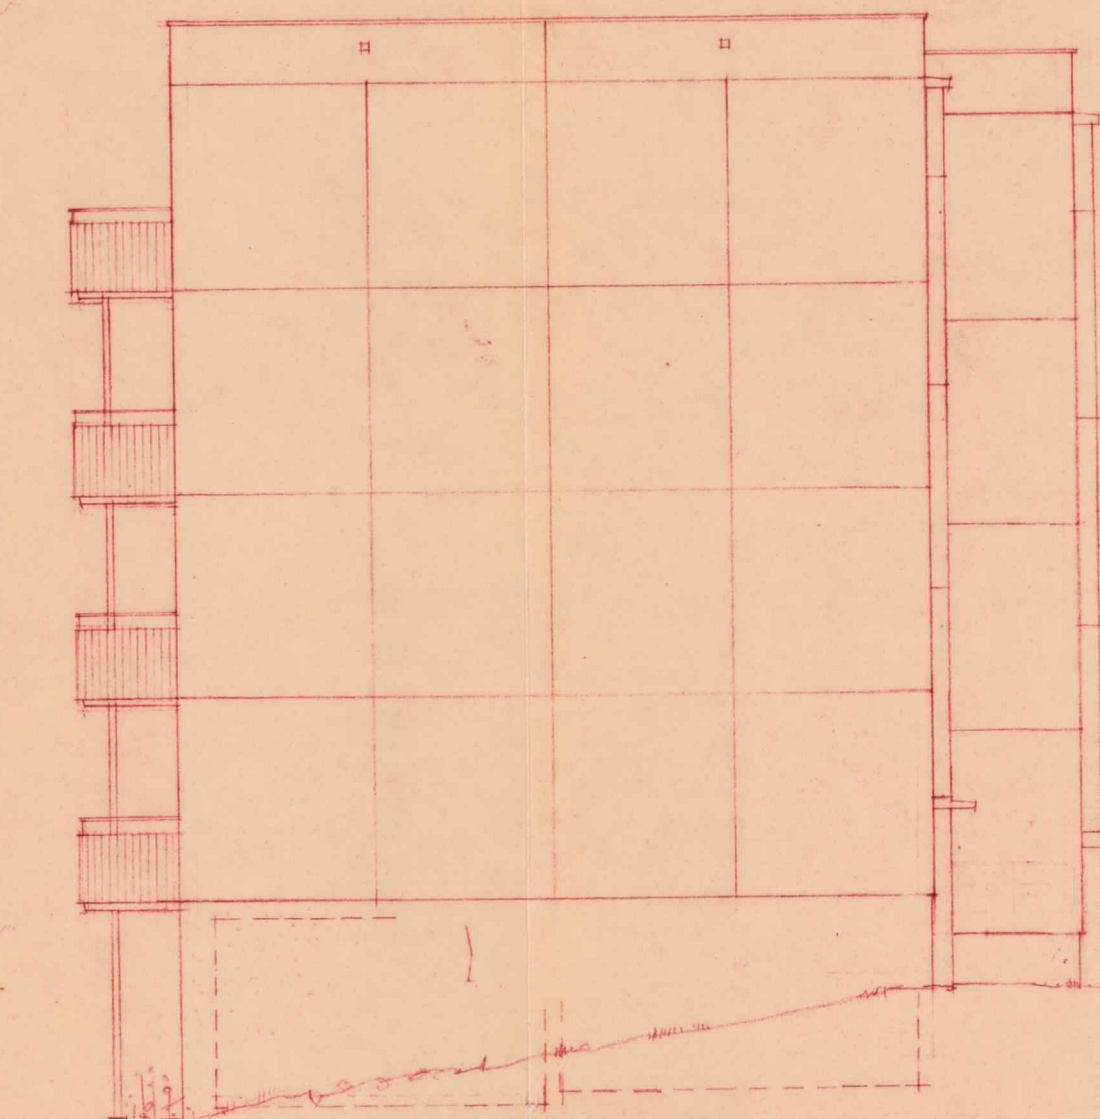
Gavlfasade. (Blokk 10)

gjenst ping sj kt
