Joåsstien 10

Velkommen til Joåsstien 10

Sum areal alle bygg: BRA: 301 m² BRA-i: 209 m²

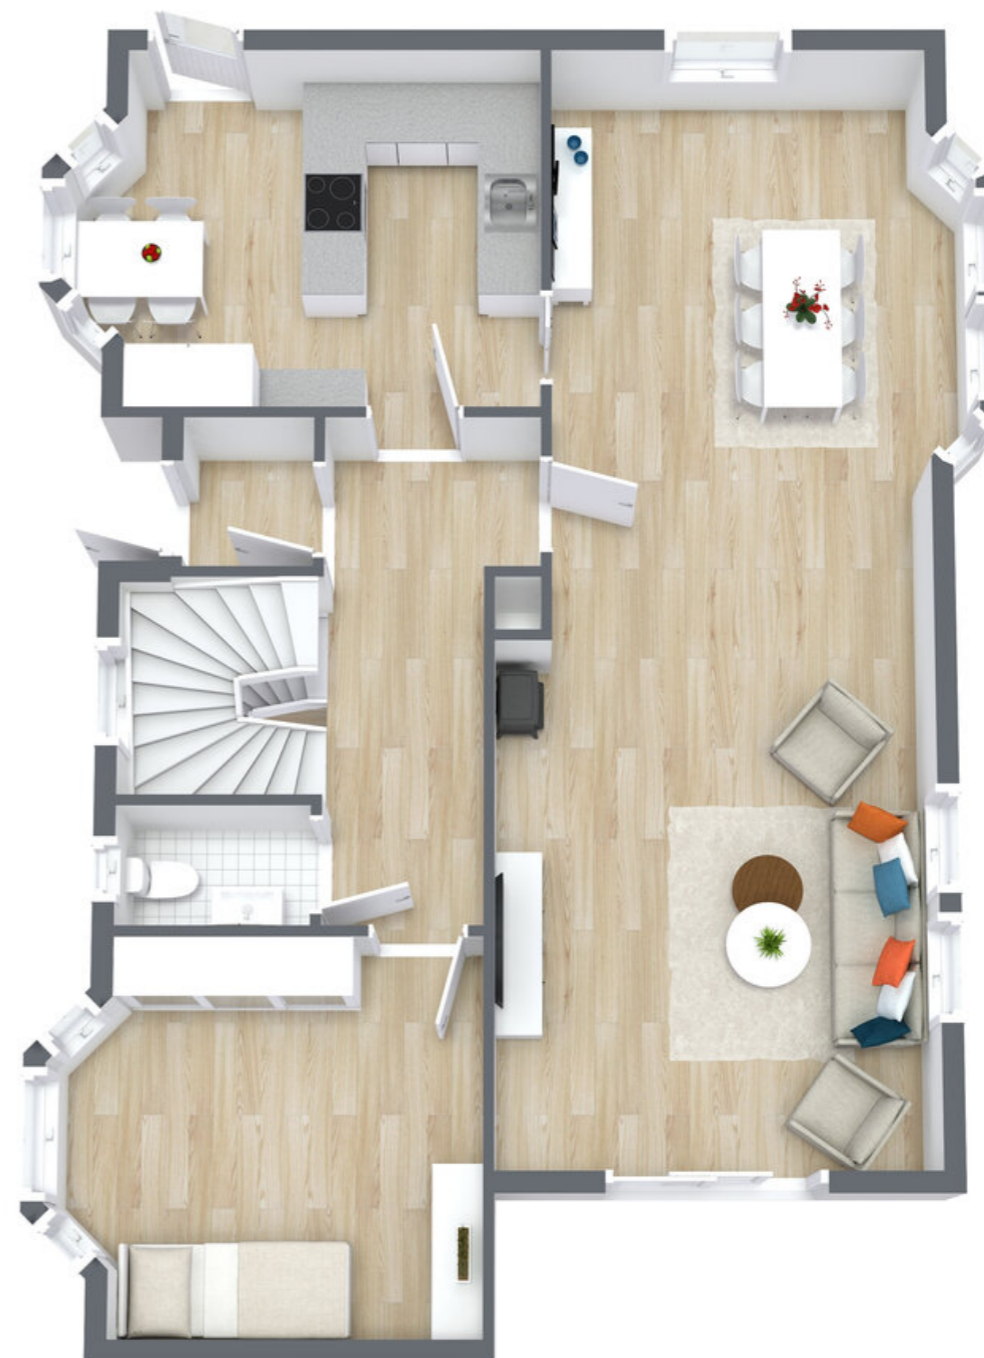
1. etasje

1.etg.: Entré, gang, toalettrom, kjøkken, stue og soverom.
