Selveier Enebolig  
Skarelien 27  
5174 Mathopen

**OM EIERSKIFTERAPPORT™**

### TG 2 1.1 Byggegrunn, fundamenter, grunnmur, drenering og sikring mot vann og fuktighet

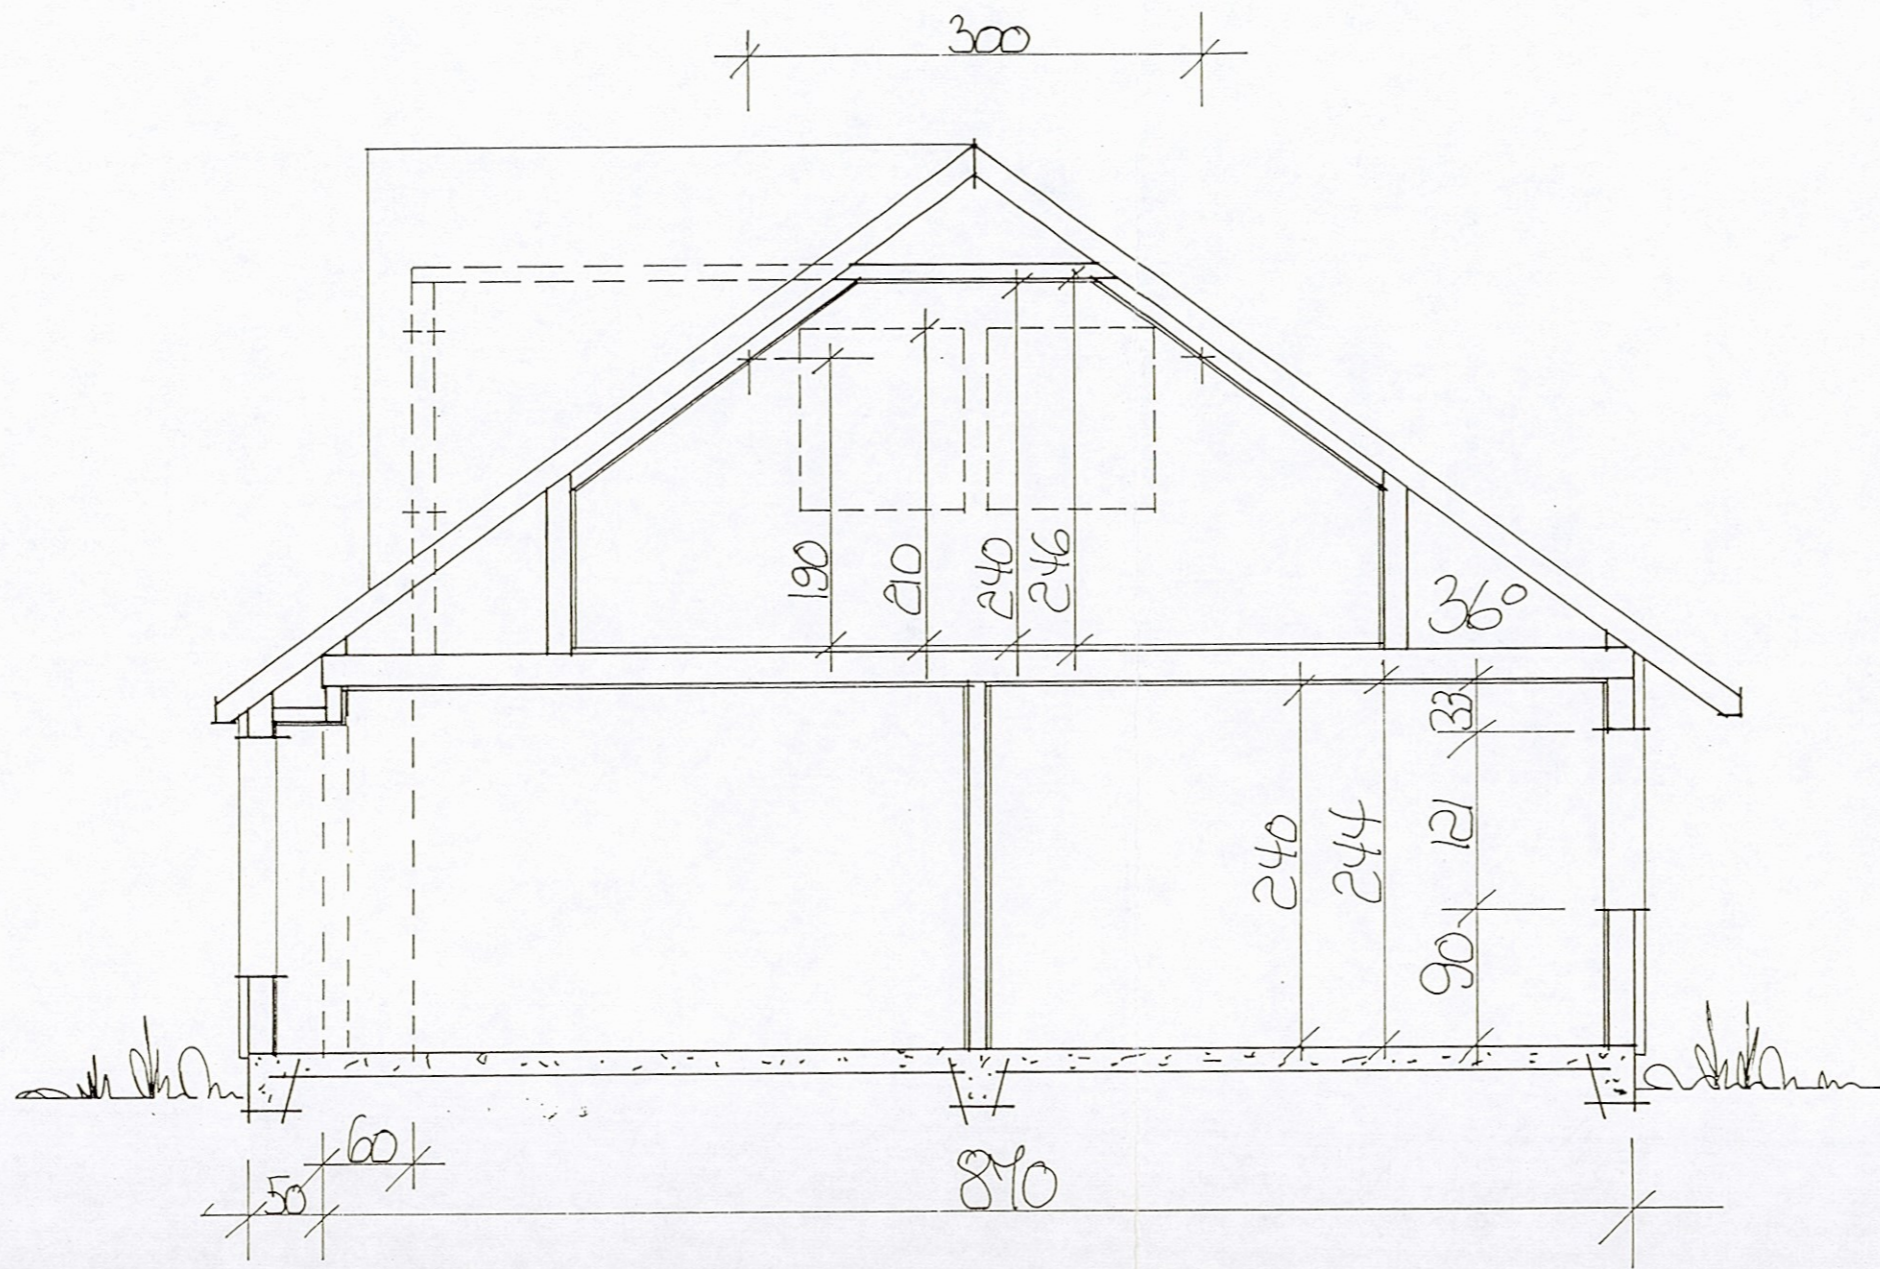
TYPE: SIRIUS 1, ENDRET	Byggh.: MAGNE LILLEBØ	Arkitekt:	Korr.: Date: 8.7.94
		BRA: 175.3 m <sup>2</sup>	
Tegn.: SNITT	Byggepl.: SKAREFJELLET Kommune: BERGEN	BRA-K:	Sign.: W. S.
		Mål: 1:50 GR.F.L.: 117.5 m <sup>2</sup> BA:	
Denne tegn. tilhører B. Telle's Trearbeid A/S. Etterligning kfr. lov om åndsverk av 12.5.1961
