# Egenerklæring

Rosterudstubben 6, 2040 KLØFTA

# Rosterudstubben 6, 2040 KLØFTA

# gnr. 29, bnr. 123

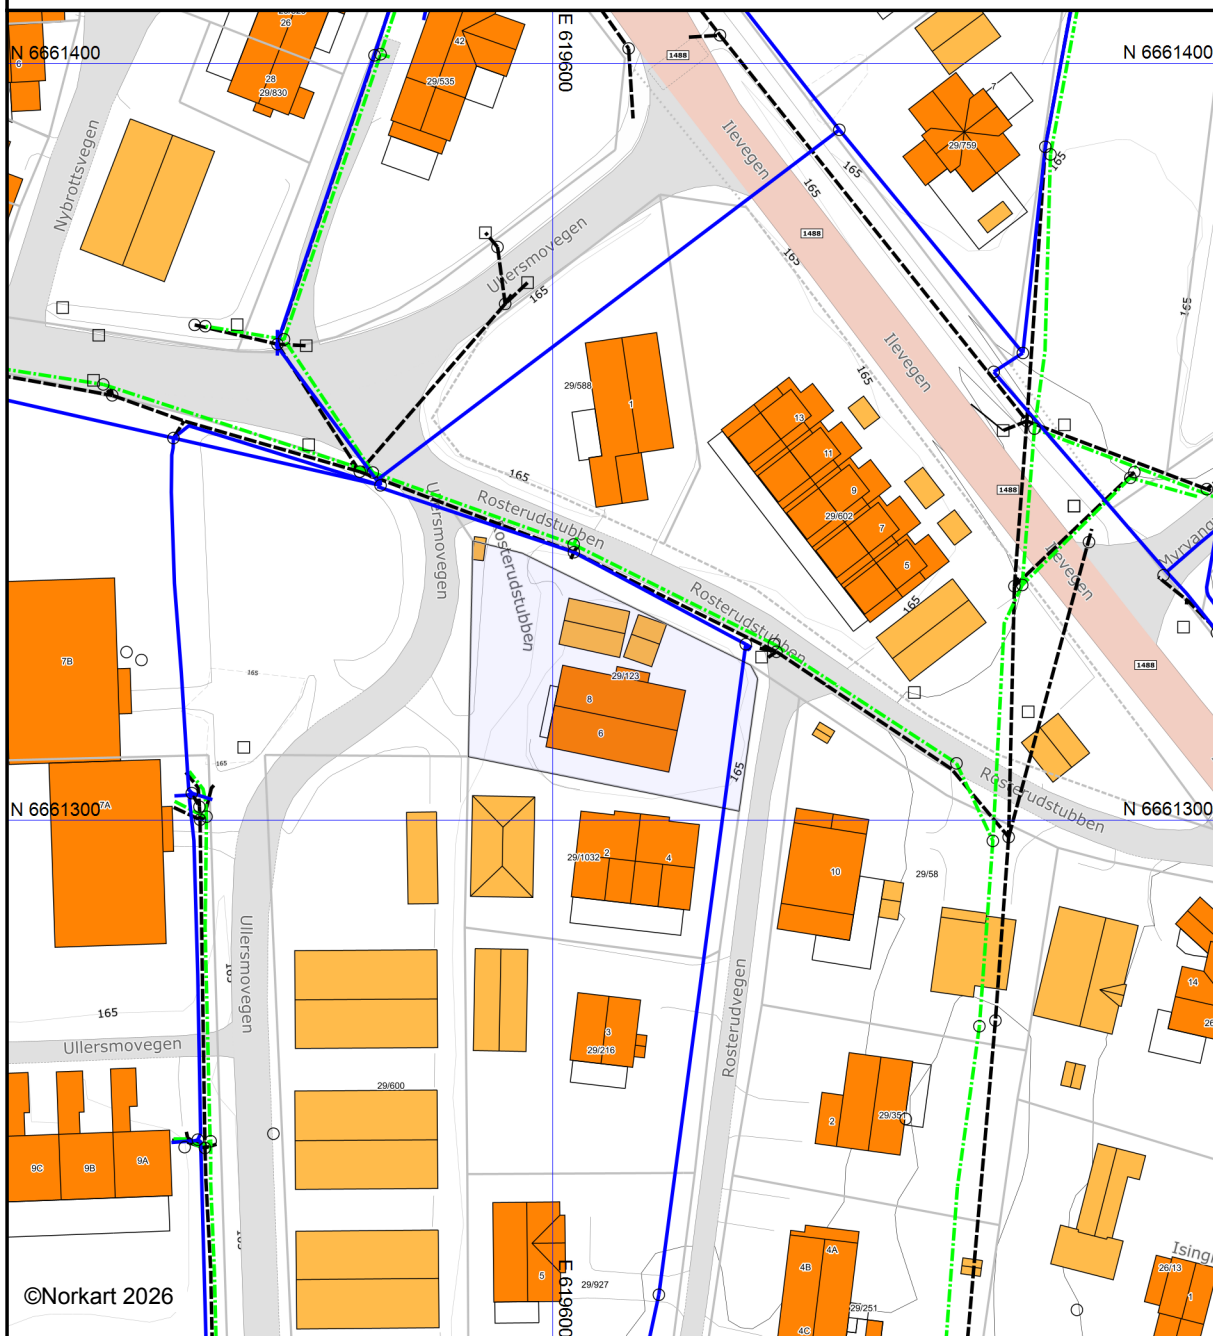
Kartet viser kommunale ledningstraseer (vann og avløp) der dette finnes. Private stikkledninger tegnes der disse er registrert. Informasjon hentes fra kommunens digitale ledningskartverk.
