# Gjensidige

## Egenerklæring for boligsalg

# Egenerklæring for boligsalg

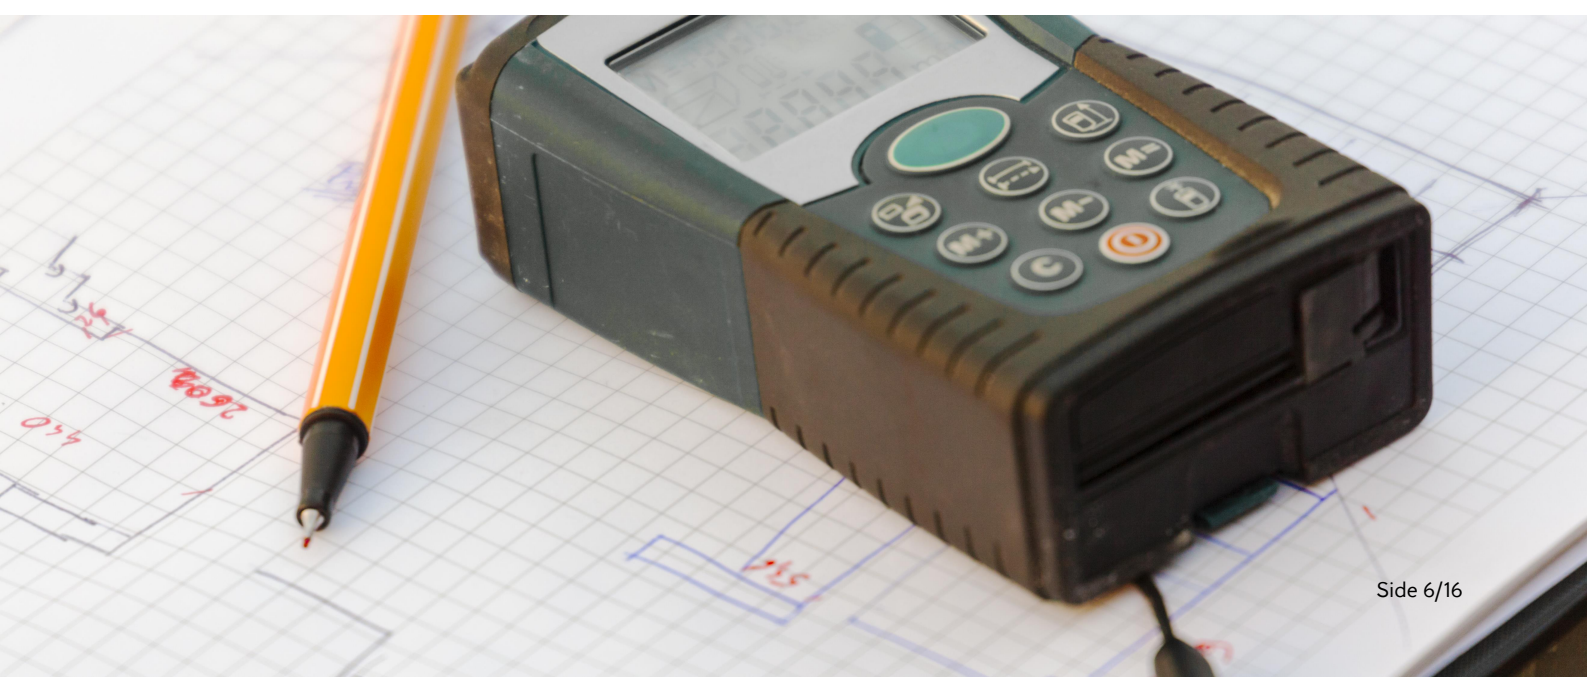
# Arealberegninger

Bruksareal (BRA)					
Selveierleilighet	Internt bruksareal (BRA - i)	Eksternt bruksareal (BRA - e)	Innglasset balkong (BRA - b)	SUM Etasje	Terrasse- og balkongareal (TBA)
3.etasje	74			74	12
	Entre, bod, bad, stue, kjøkken og tre soverom.				Balkong.
Felles underetasje		6		6	
		Bod.			
SUM	74	6		80	12
<b>Total bruksareal: 80 m<sup>2</sup></b>
