# Kaptein Mejlænders gate 1F

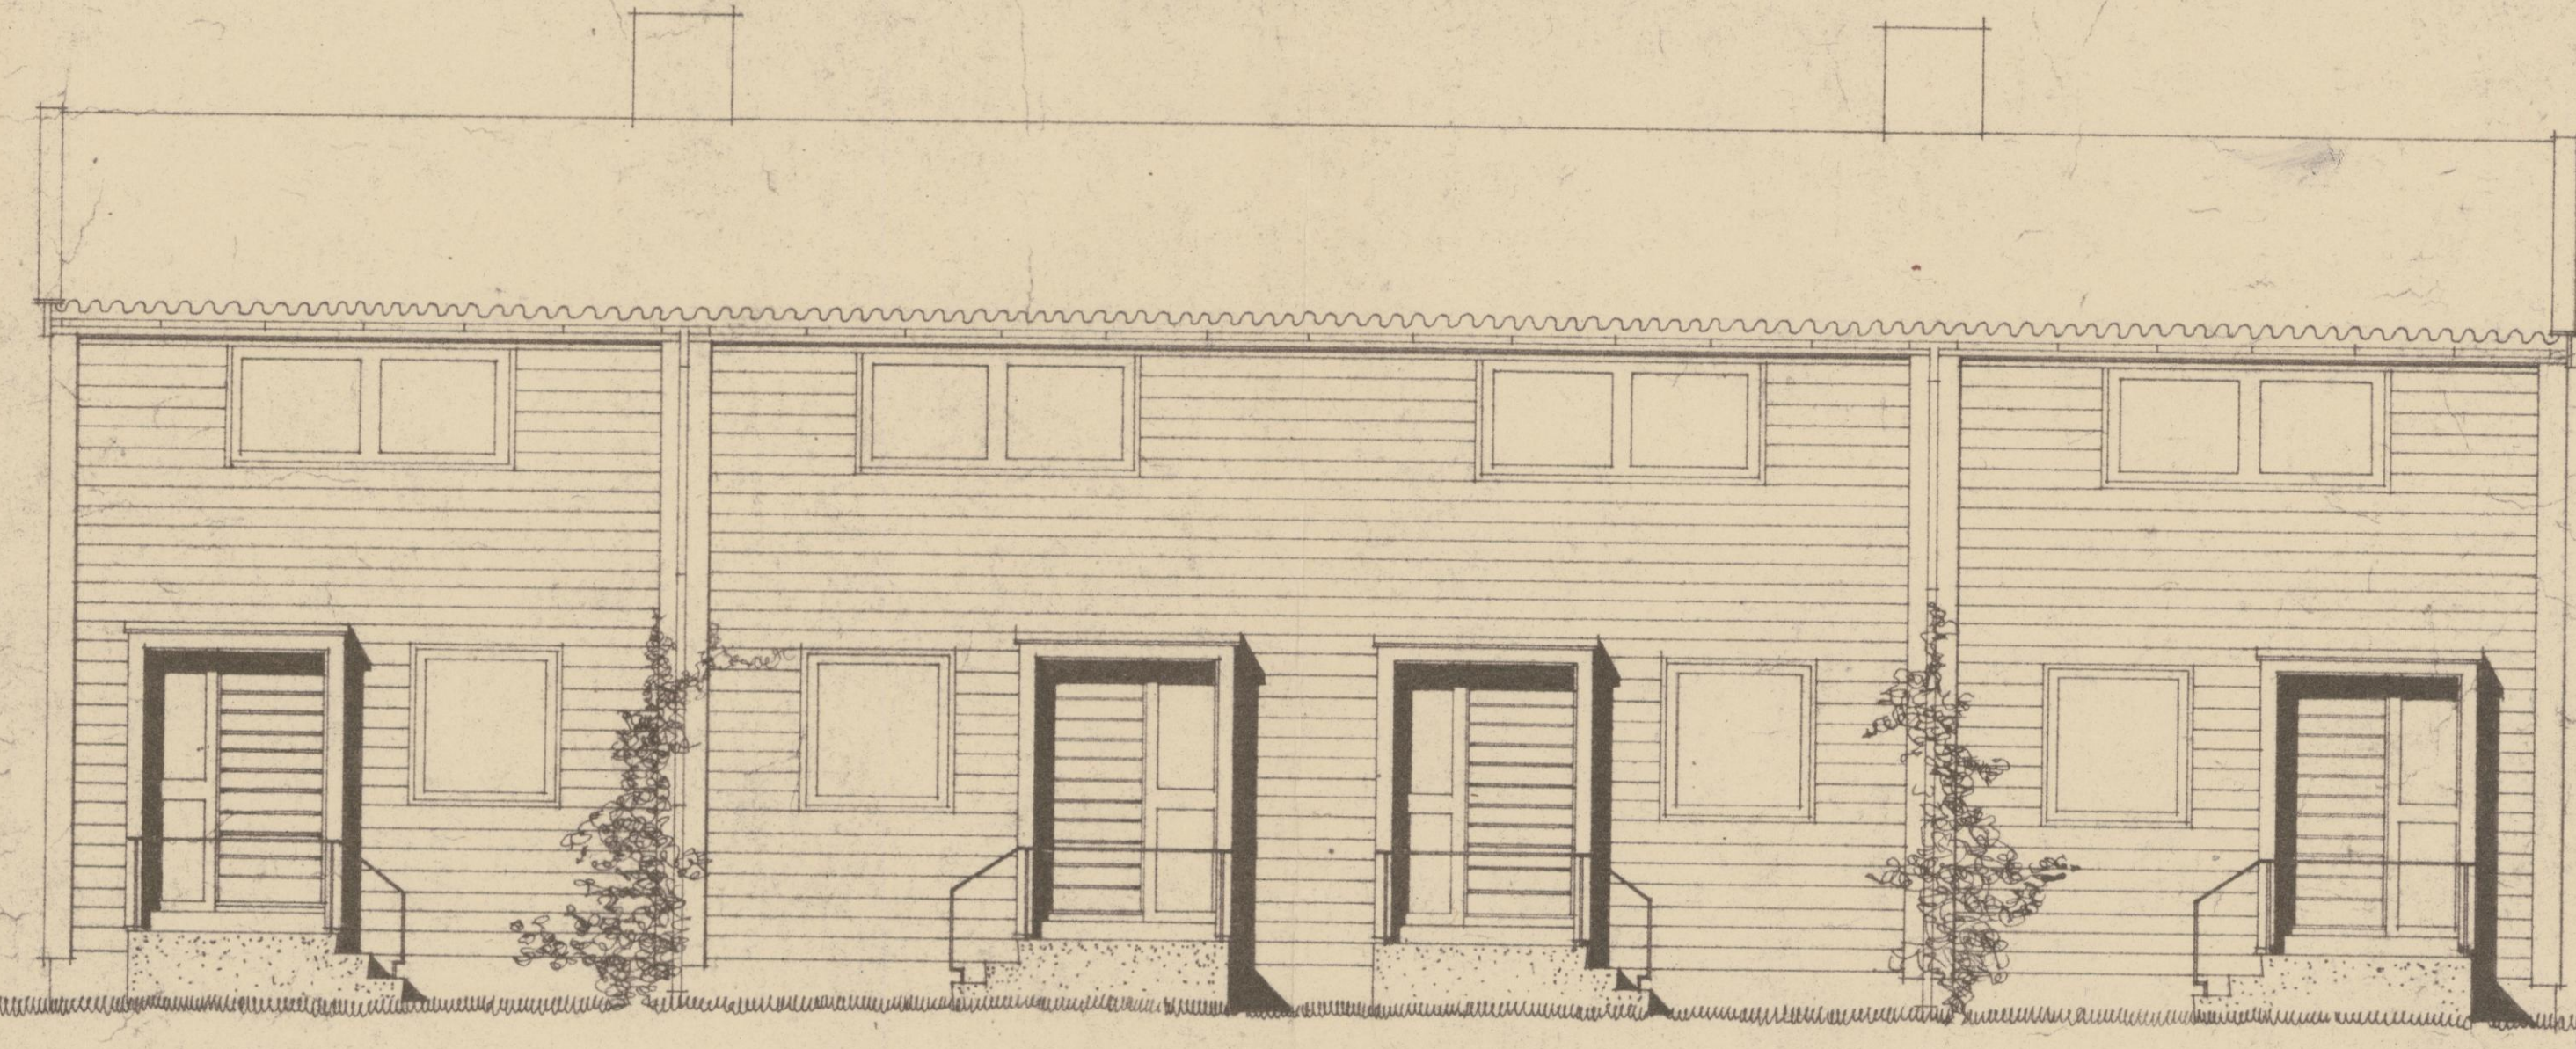
Mot øst.

4. MANNES - BOLIG. TYPE A.  
Leilighetstypen 2x42 m<sup>2</sup>  
Inngangsfasade, mål 1:50  
Eivind Røtjens arkitekt M.A.A.L.
