**Thyholtvegen 24, 7504 STJØRDAL**

**Energiattest-2026-315496**

**Småhus**

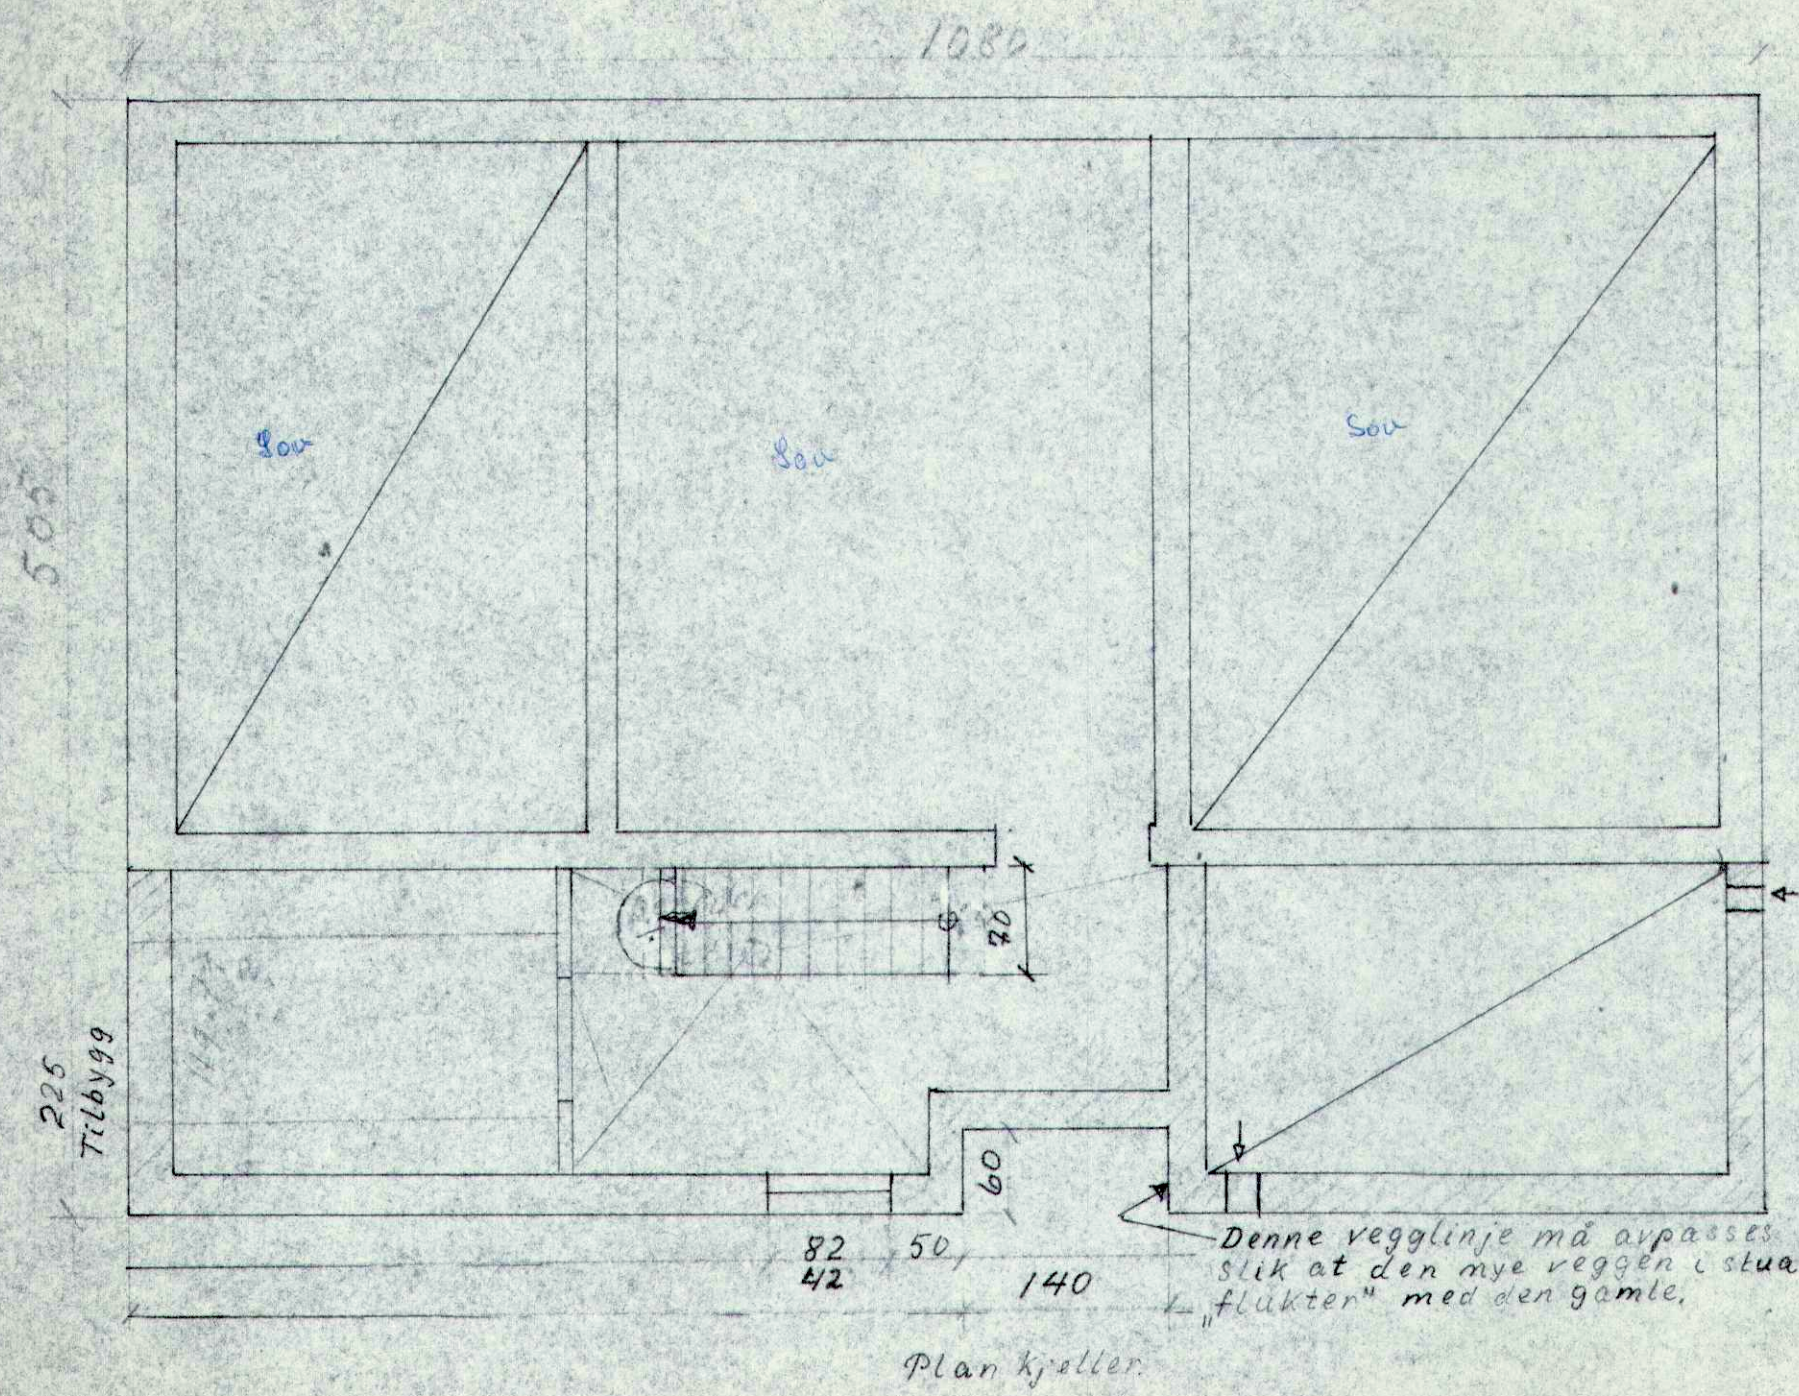
NYTT PÅNEL (UTV)  
LITTEKTING  
GÅMELT PÅNEL  
TÅMMERVEGG  
INNENVIDG ER DET HALTE PLATER

FEINSJØPESKISSE AV VINTERVEGG  
3. DET GAMLE BYGGET  
VEGGETYKKELSE HÅLT TIL 38 CM

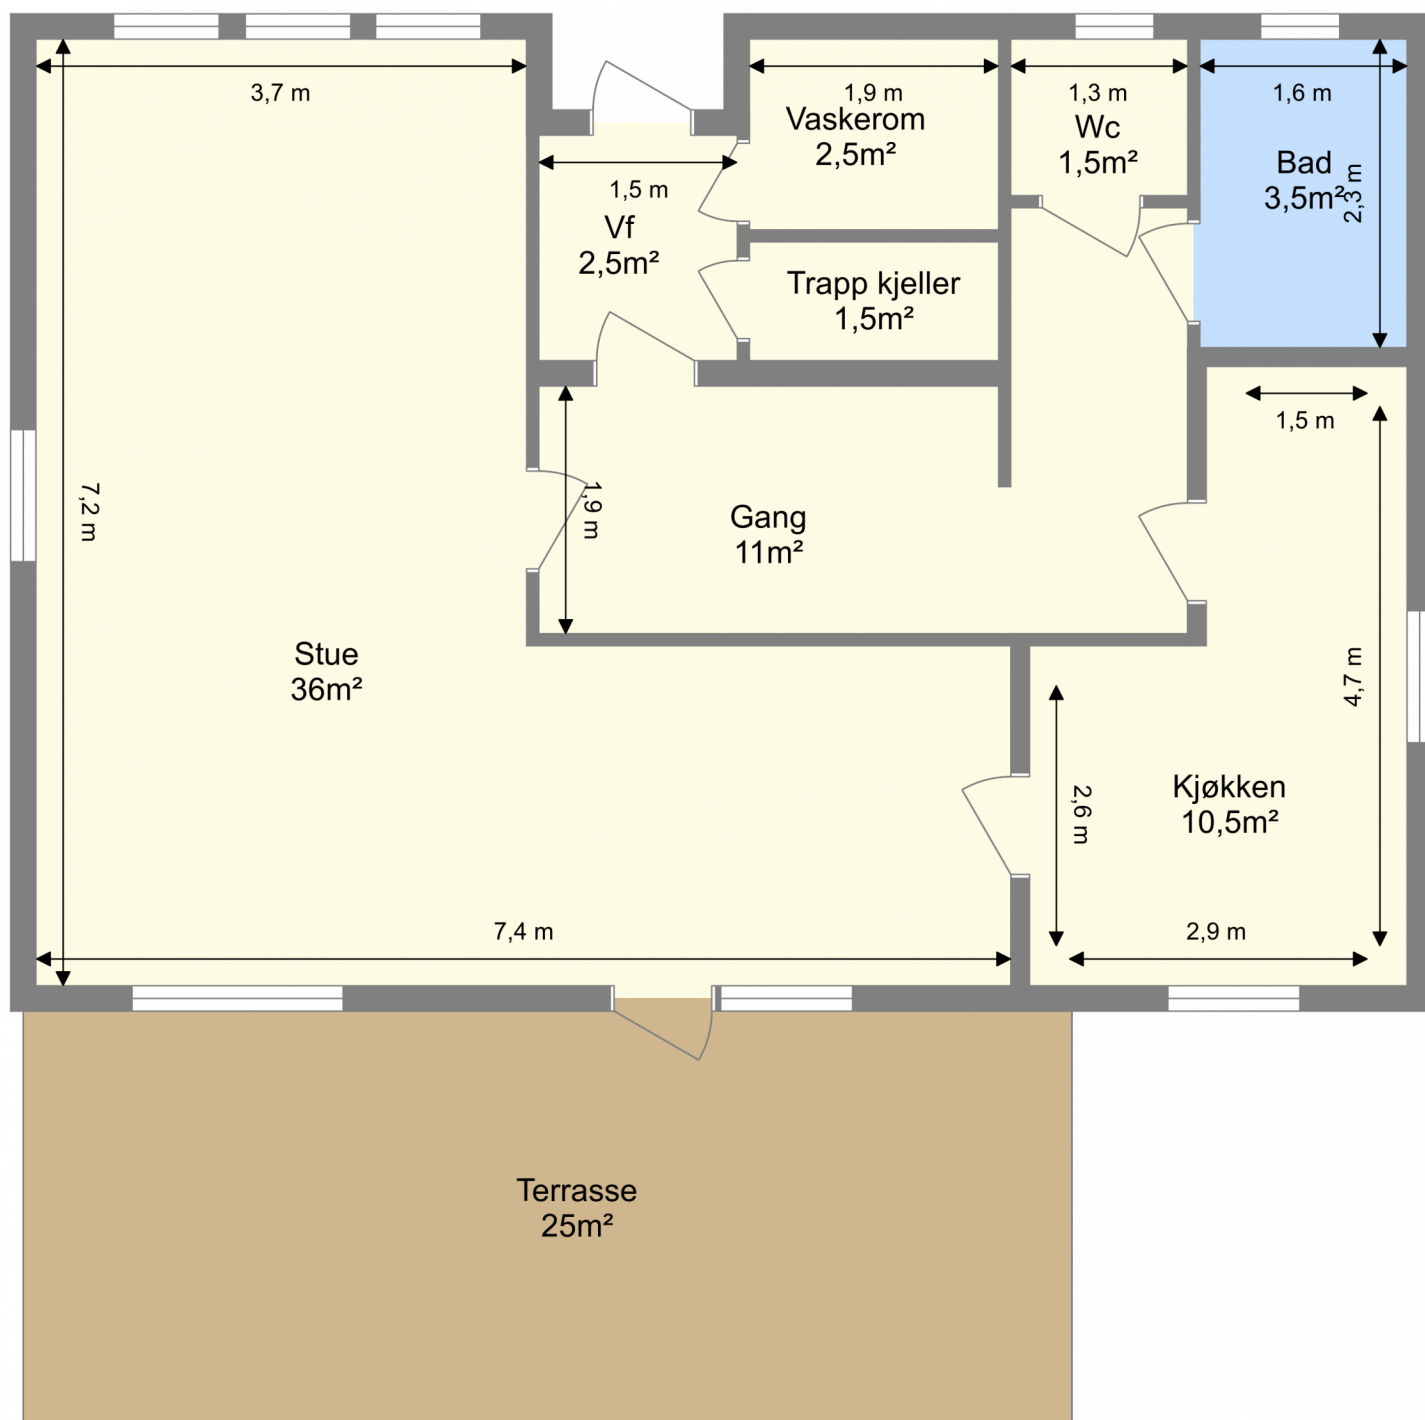
## 1. Etasje

Bruksarealet inkluderer innvendige vegger og er større enn summen av rommenes gulvareal.  
Planskissen er en illustrasjon over rominndelingen, og er ikke i målestokk. Mindre avvik kan forekomme.

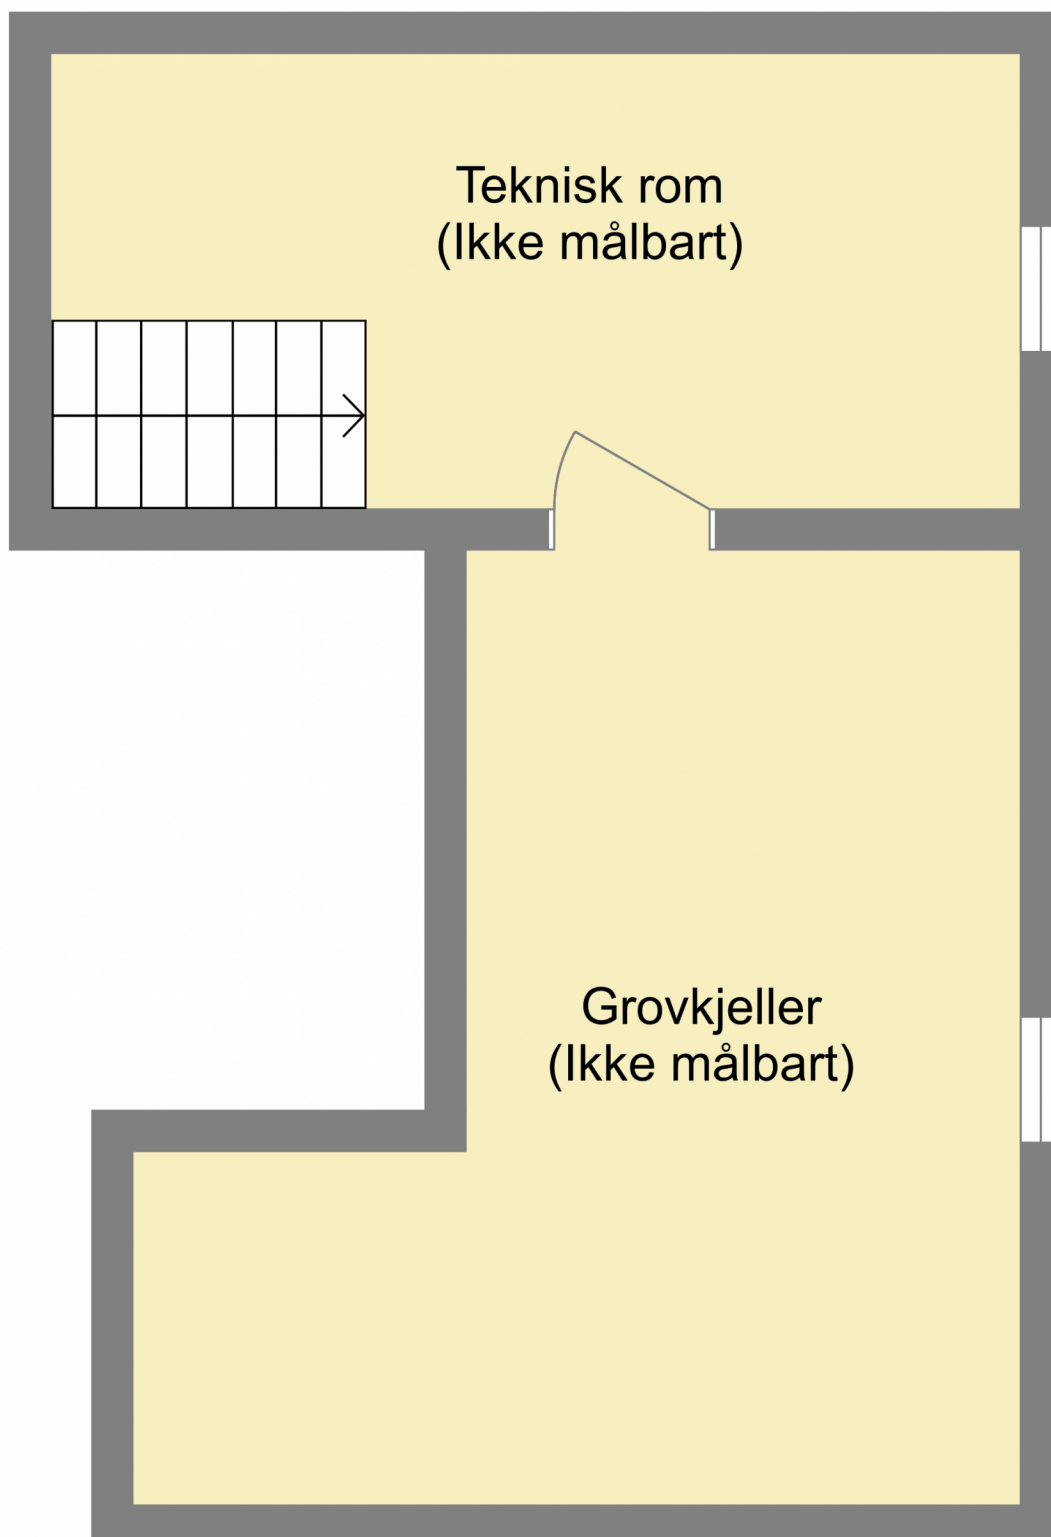
## Kjeller

Bruksarealet inkluderer innvendige vegger og er større enn summen av rommenes gulvareal.  
Planskissen er en illustrasjon over rominndelingen, og er ikke i målestokk. Mindre avvik kan forekomme.

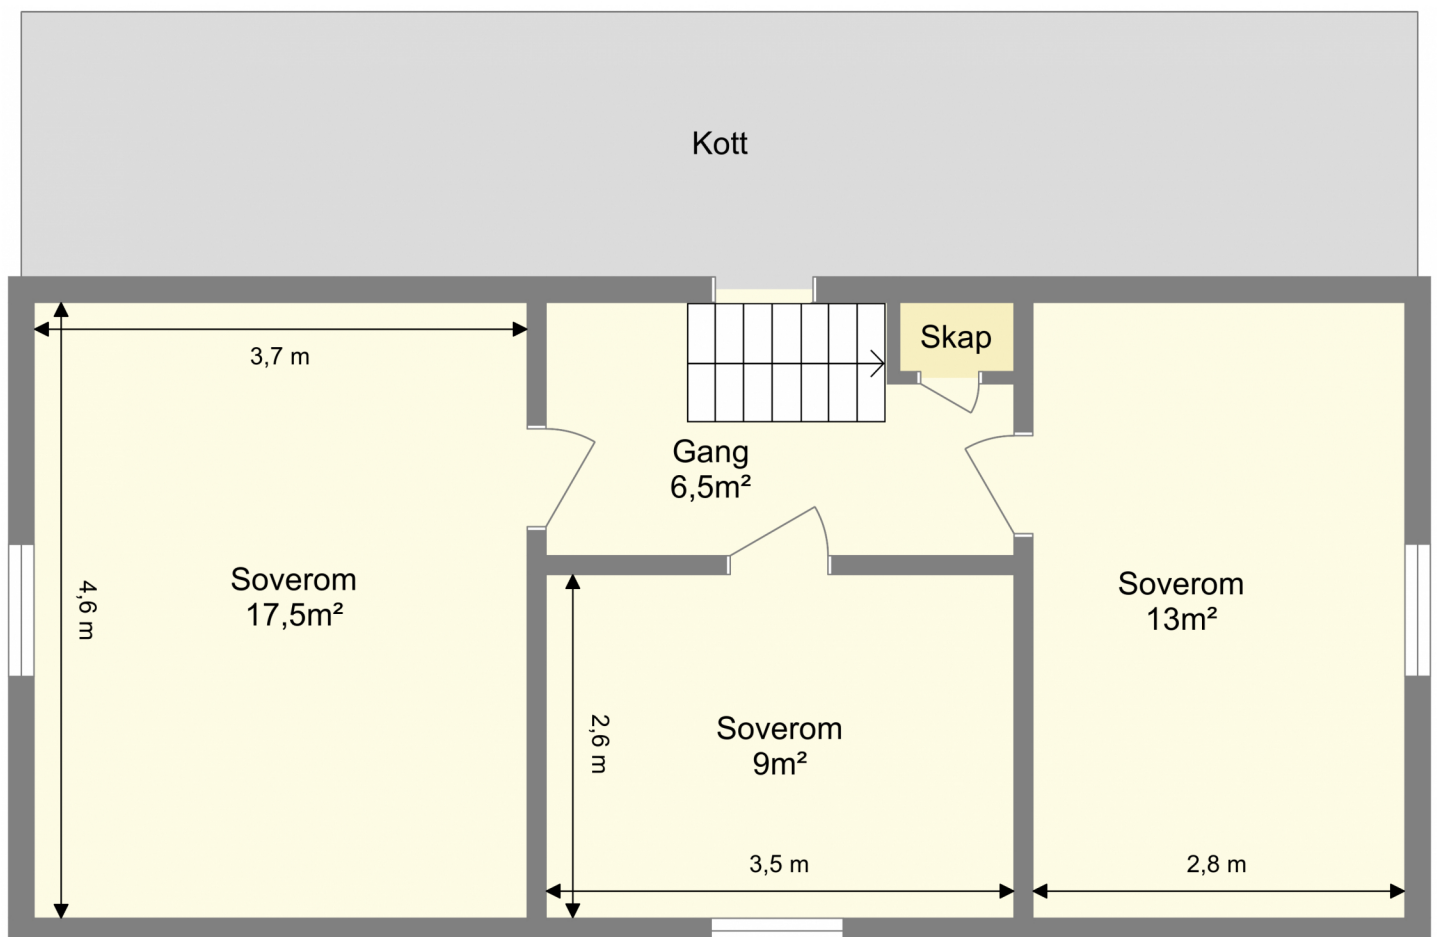
## Loft

Bruksarealet inkluderer innvendige vegger og er større enn summen av rommenes gulvareal.  
Planskissen er en illustrasjon over rominndelingen, og er ikke i målestokk. Mindre avvik kan forekomme.
