# Utsikten 37

# Utsikten 37, 4816 KOLBJØRNSVIK

## Enebolig - Underetasje

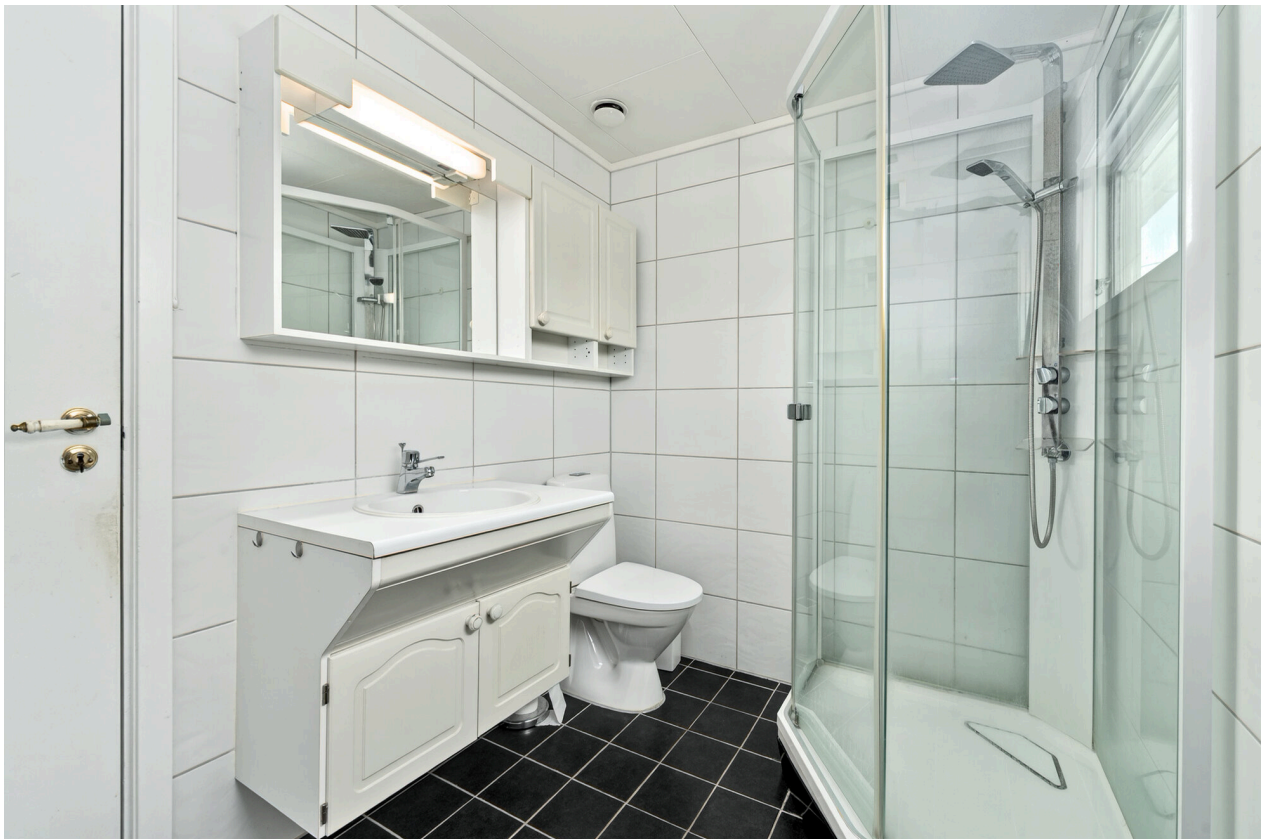
Bad med vegghengt servantinnredning, speil med overlys, dusjkabinett og gulvstående toalett.

- Tettesjiktets tilslutning til sluk: Grunnet plassering av dusjkabinett er det ikke mulig å foreta en fullgod undersøkelse av sluket. Dusjkabinettet ble forsøkt trukket frem for nærmere inspeksjon, men dette ble ikke gjennomført grunnet vurdert risiko for skade på installasjonen. Konsekvensen er at eksakt utførelse av tette detaljer og lekkasjesikkerhet derfor er ukjent. Foreslått tiltak er videre undersøkelser for å kartlegge dagens tilstand, utførelse og avdekke om det er behov for utbedringer eller andre nødvendige tiltak.
