# TILSTANDSRAPPORT

Boligtype

Enebolig

Gubbstenveien 6  
7374 RØROS  
5025/59/0/51/0/0

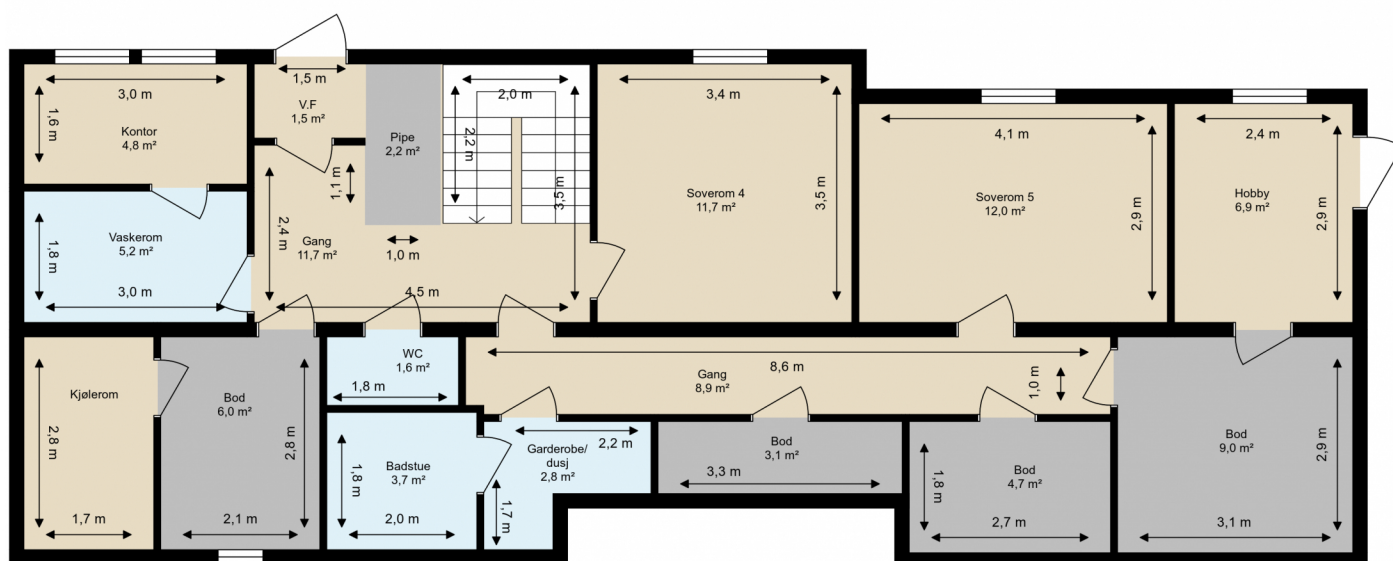
### Kjeller

## Gubbsteinveien 6

Dagens planløsning er kontrollert opp mot byggetegninger mottatt fra kommunen. Følgende avvik/ endringer er funnet: Det er gjort noen endringer på planløsningen i kjeller som ikke er søknadspliktige. Matbod er endret til garderobe/dusj og badstu. Dette er søknadspliktig. Det foreligger ingen godkjente søknader på denne endringen.
