**Enebolig**  
**Sønningveien 2**  
**1628 Manstad**

#### Boligens tekniske tilstand:

**OM EIERSKIFTERAPPORT™**

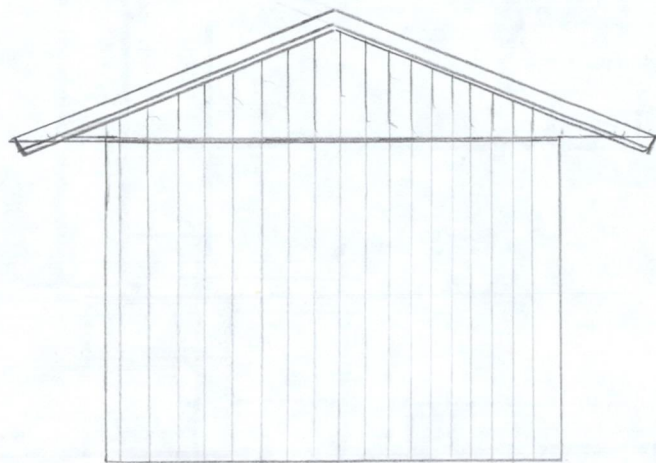
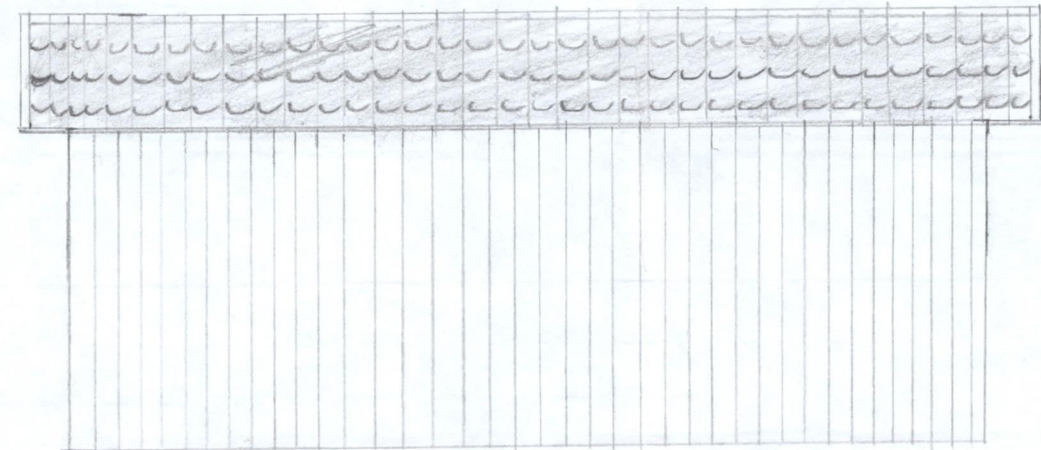
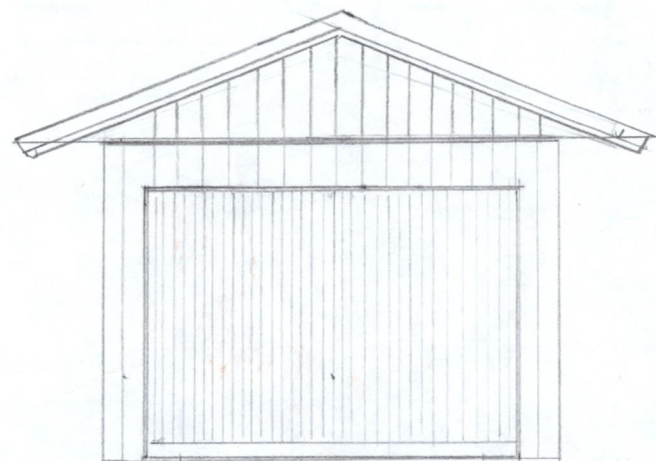
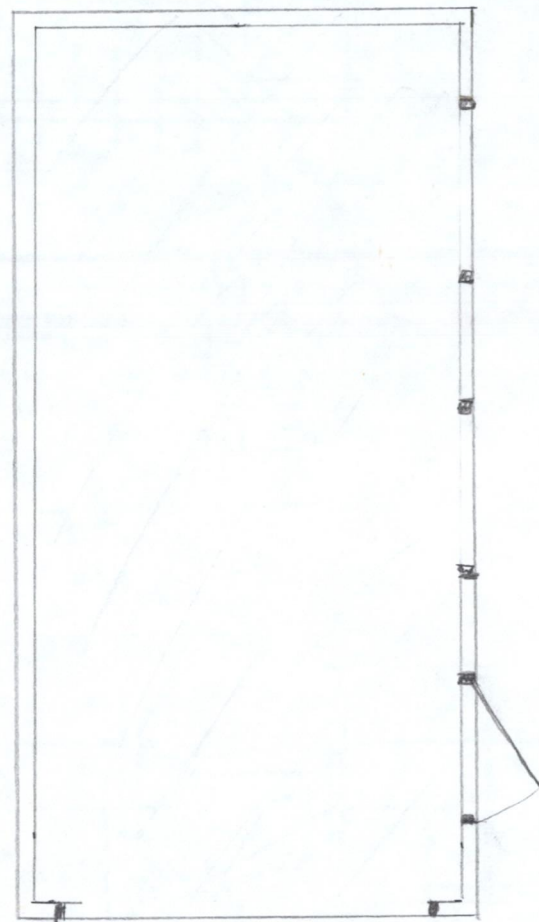
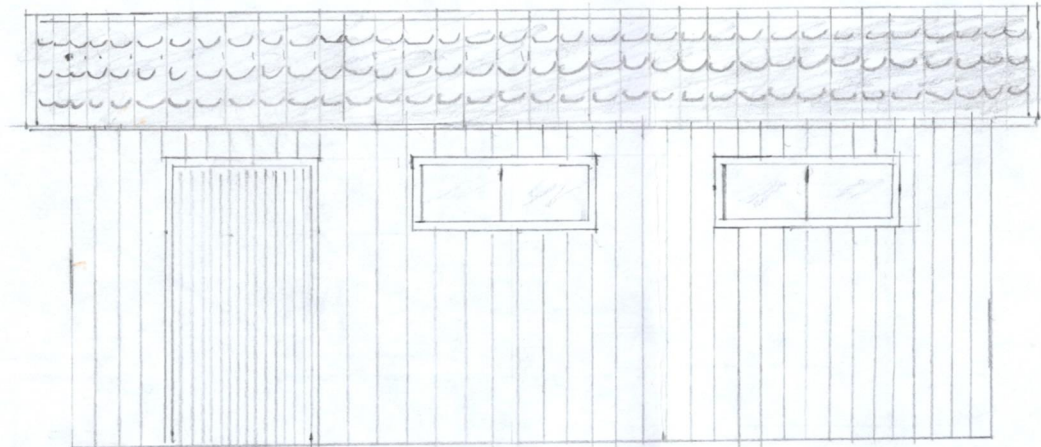
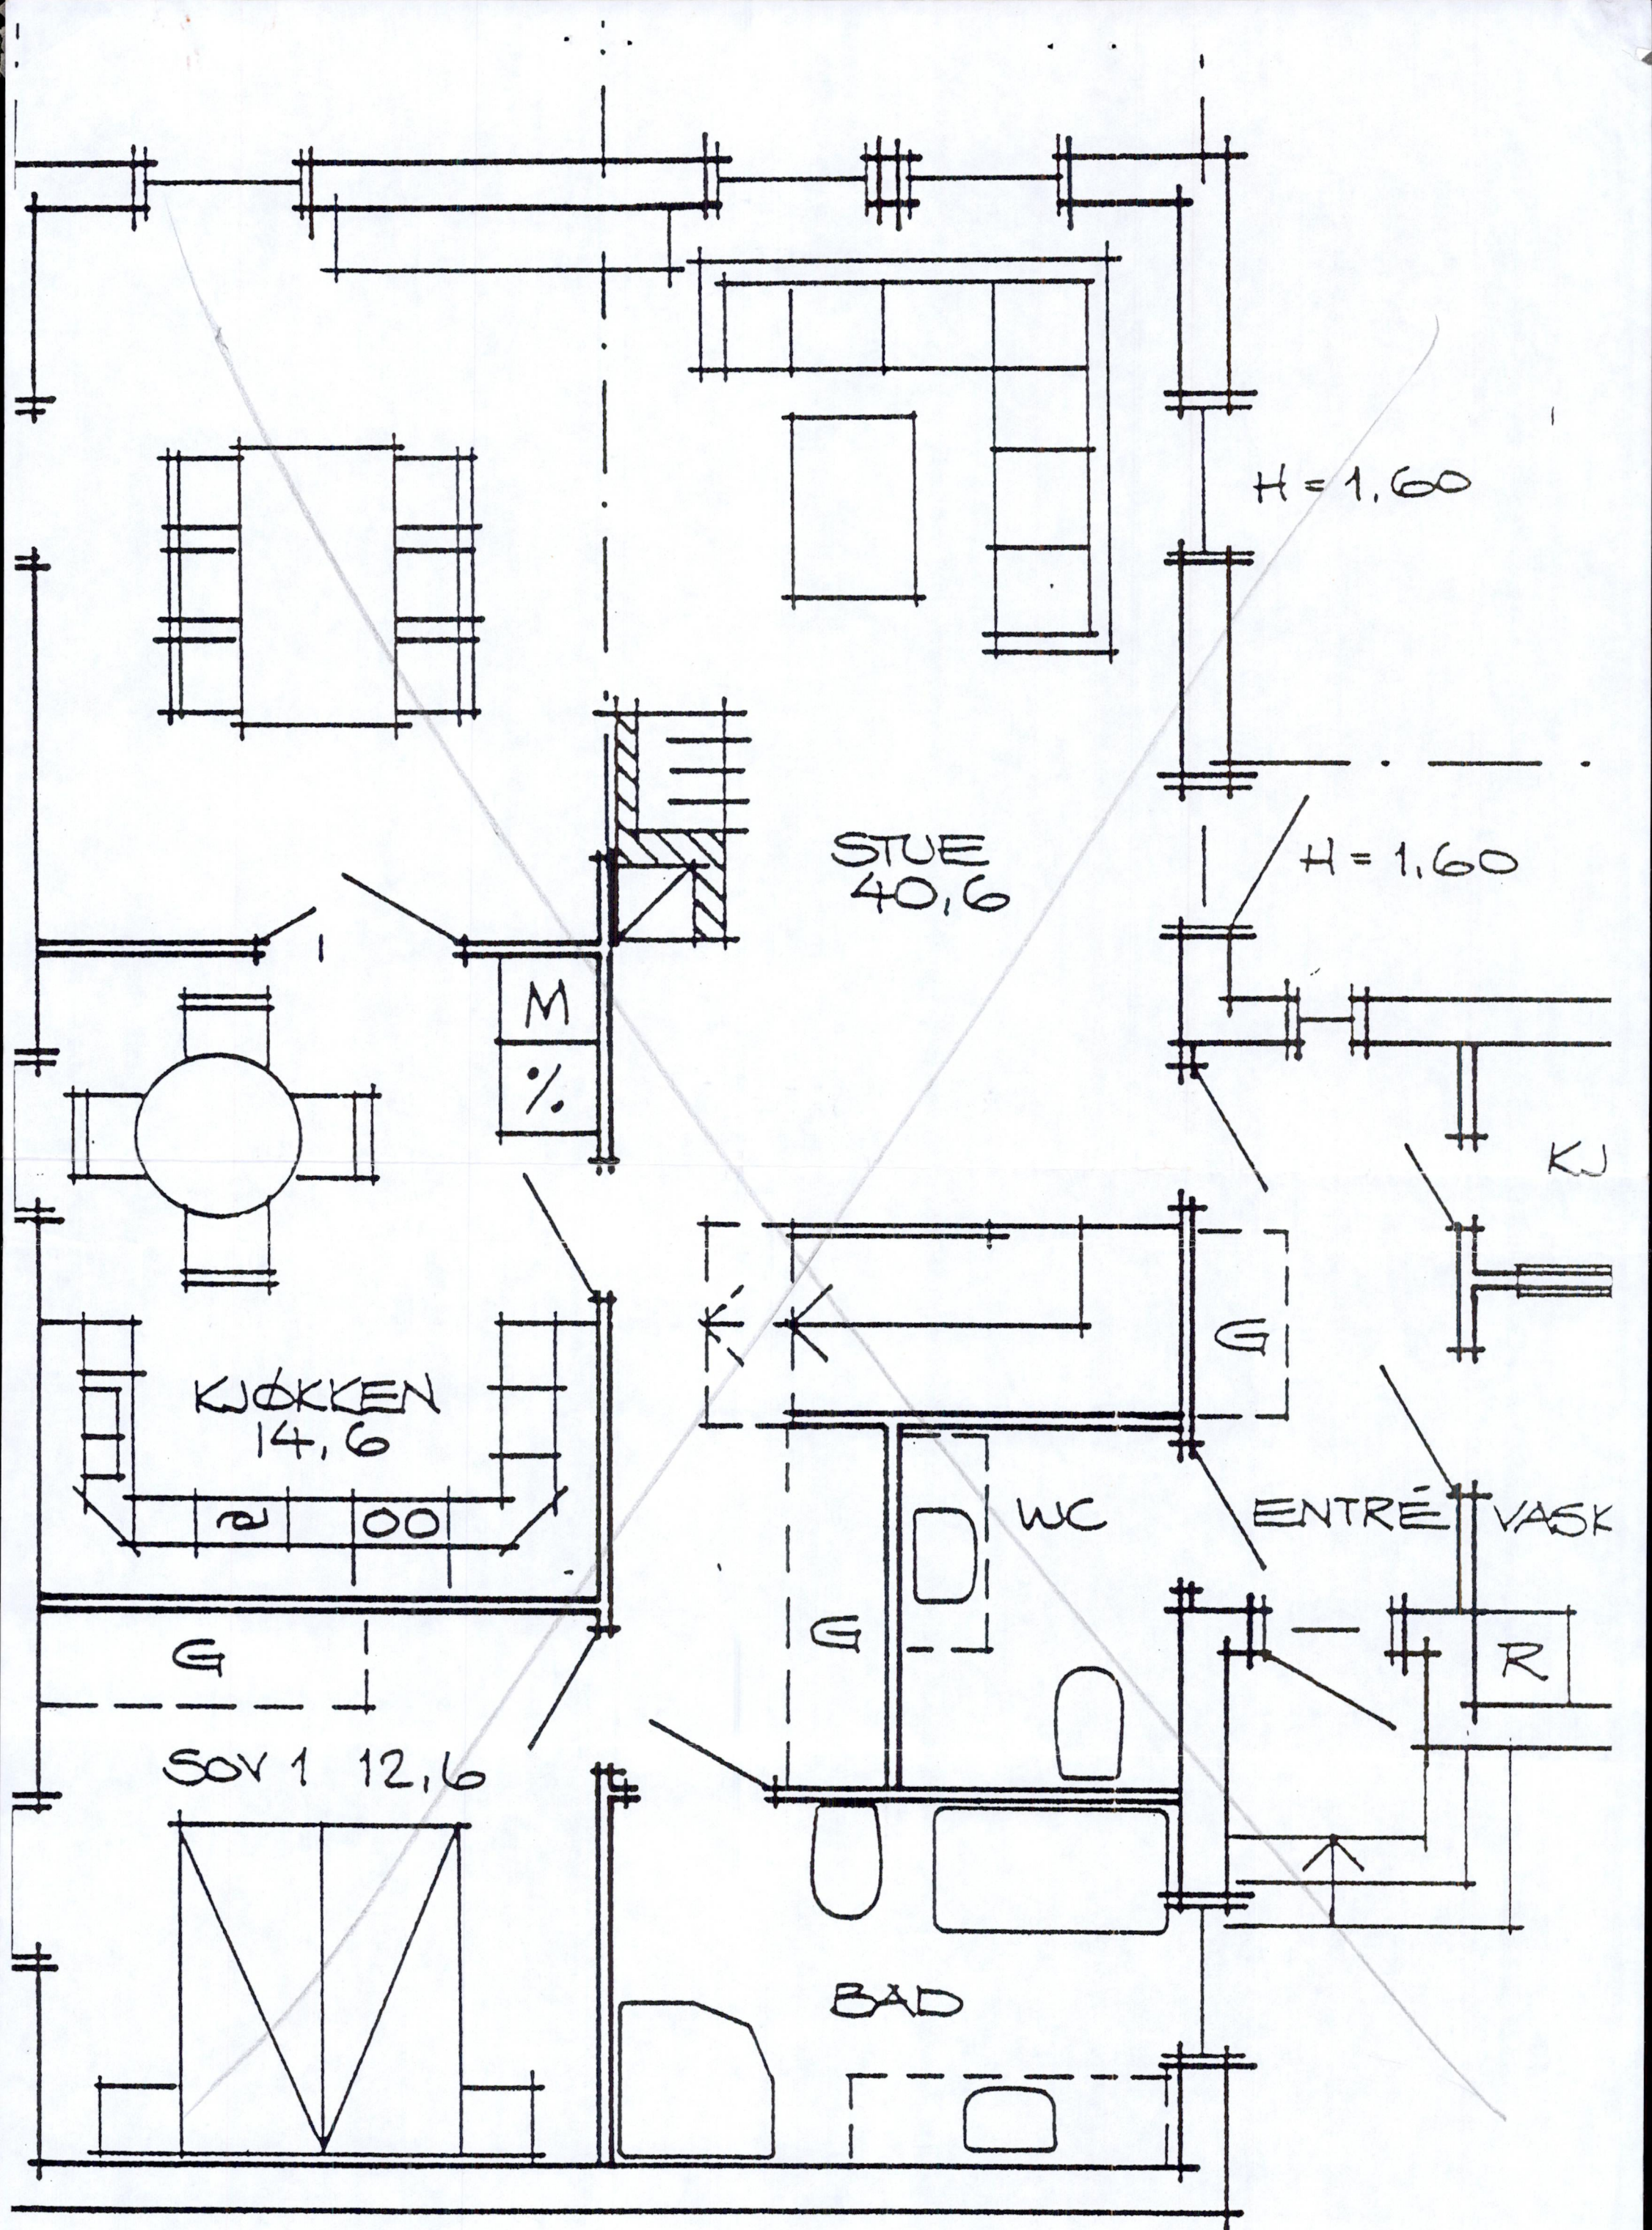
GARASJE FOR ROAR ANDERSEN

MÅLESTOKK 1:50

NORD ØST

NORD VEST

SYD VEST

SYD ØST

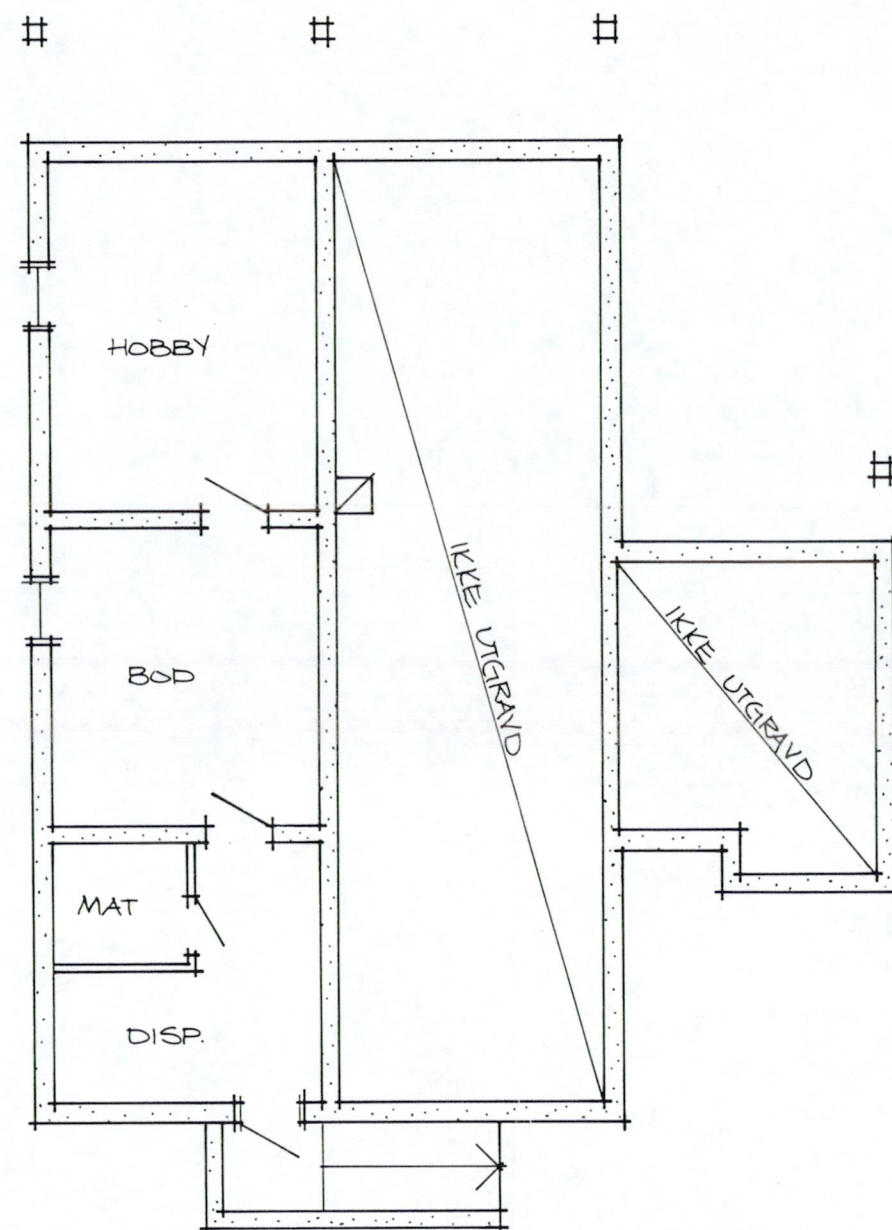
ENEBOLIG , KJELLERPLAN

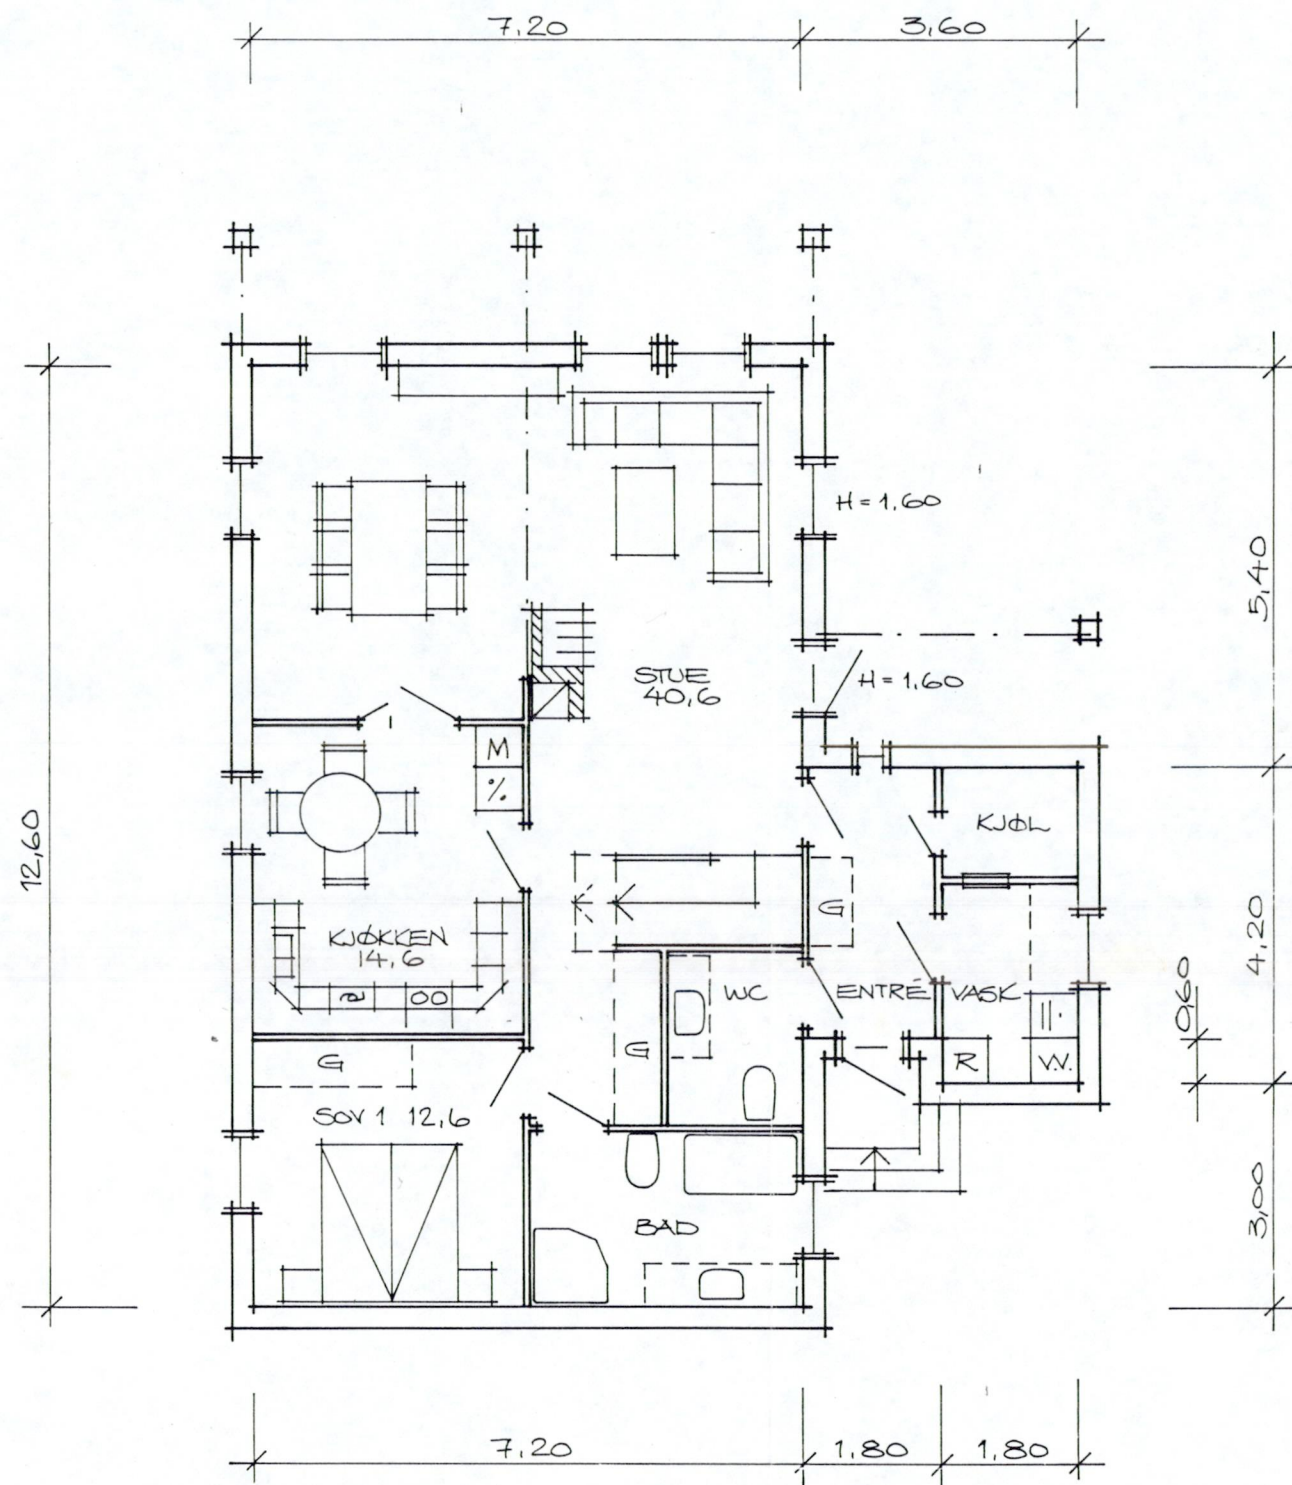
PLAN 1. ETG.

AREAL : 104,76 M<sup>2</sup>

BA. TOT. : 149,63 M<sup>2</sup>

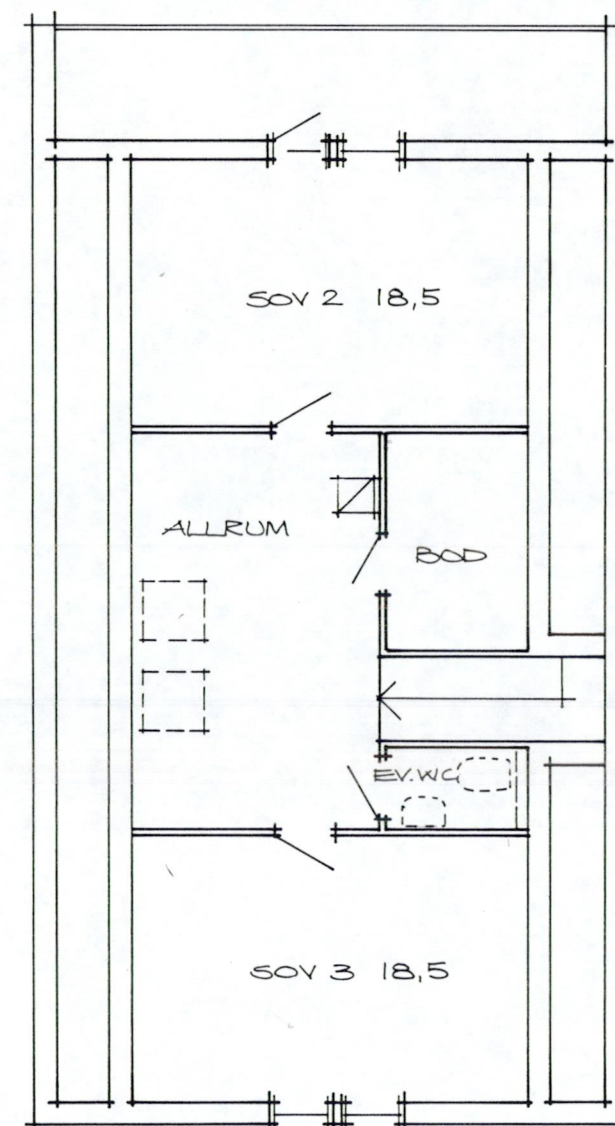
PLAN 2. ETG.

ENEBOLIG , PLAN

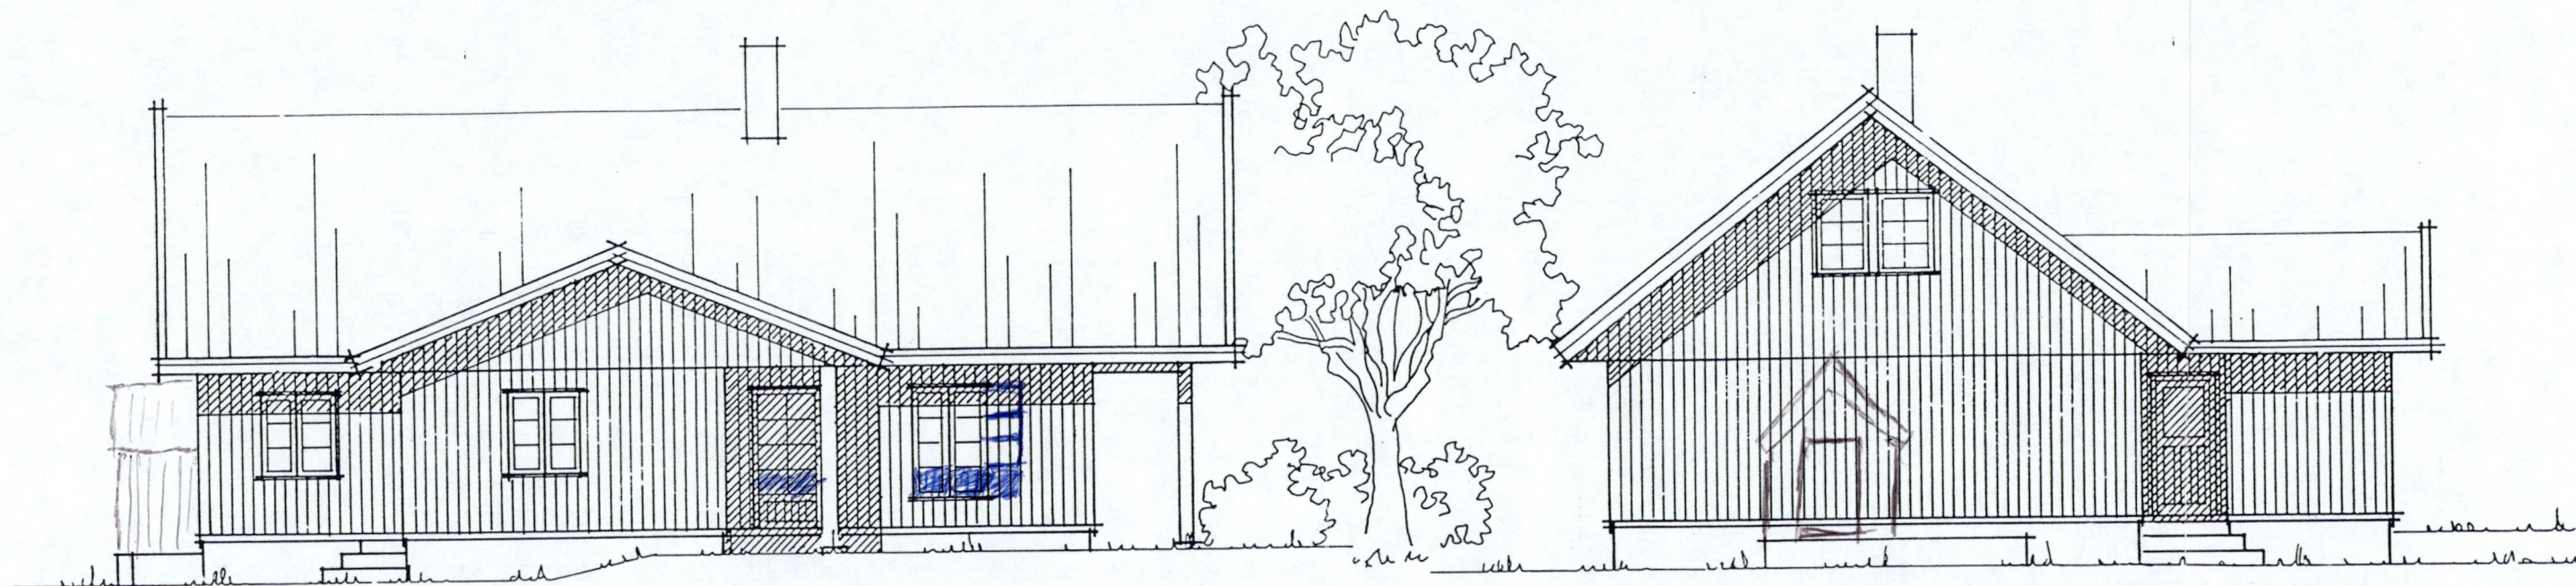
FASADE MOT NORDVEST

FASADE MOT NORDÖST

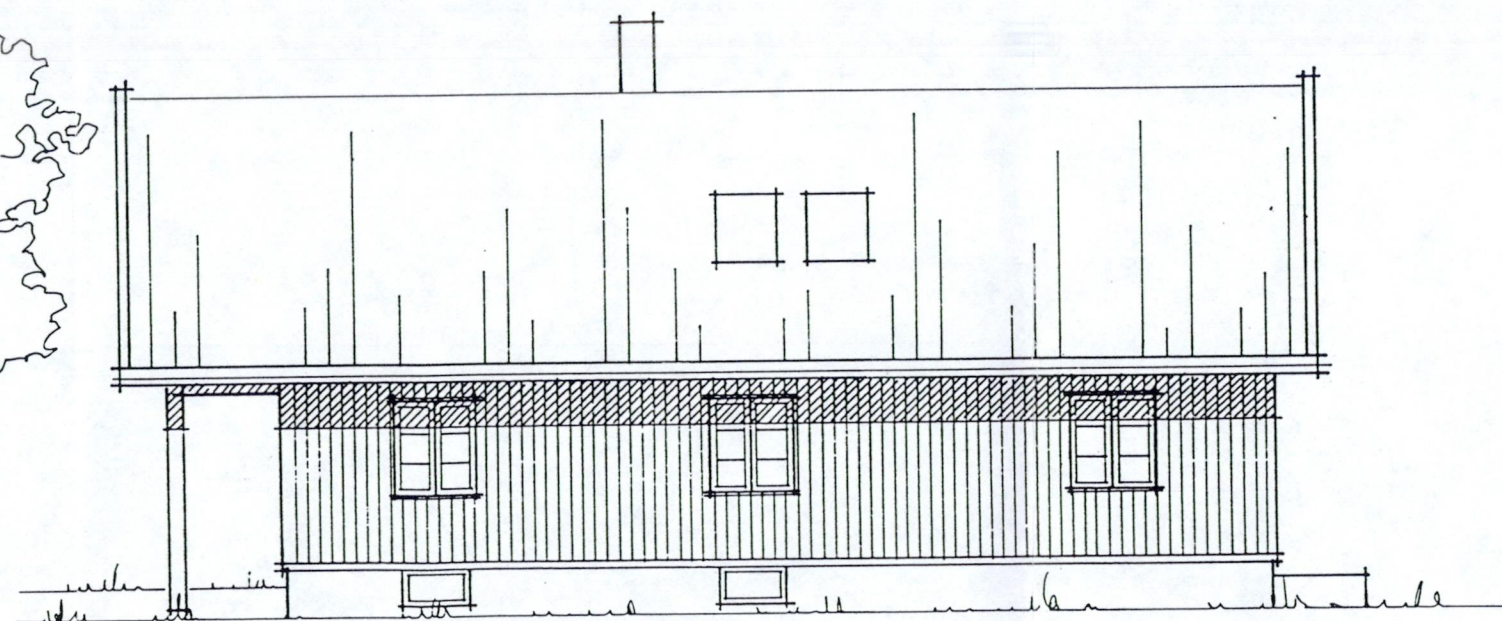
FASADE MOT SÖRÖST

ENEBOLIG , FASADER
