# Tilstandsrapport

## Rekkehus

Tingbrekk 32  
4322 SANDNES  
Gnr./Bnr.: 47/1001  
Sandnes kommune

Rapportdato: 08.06.2026  
Befaringsdato: 05.06.2026  
Referansenummer: 15083003

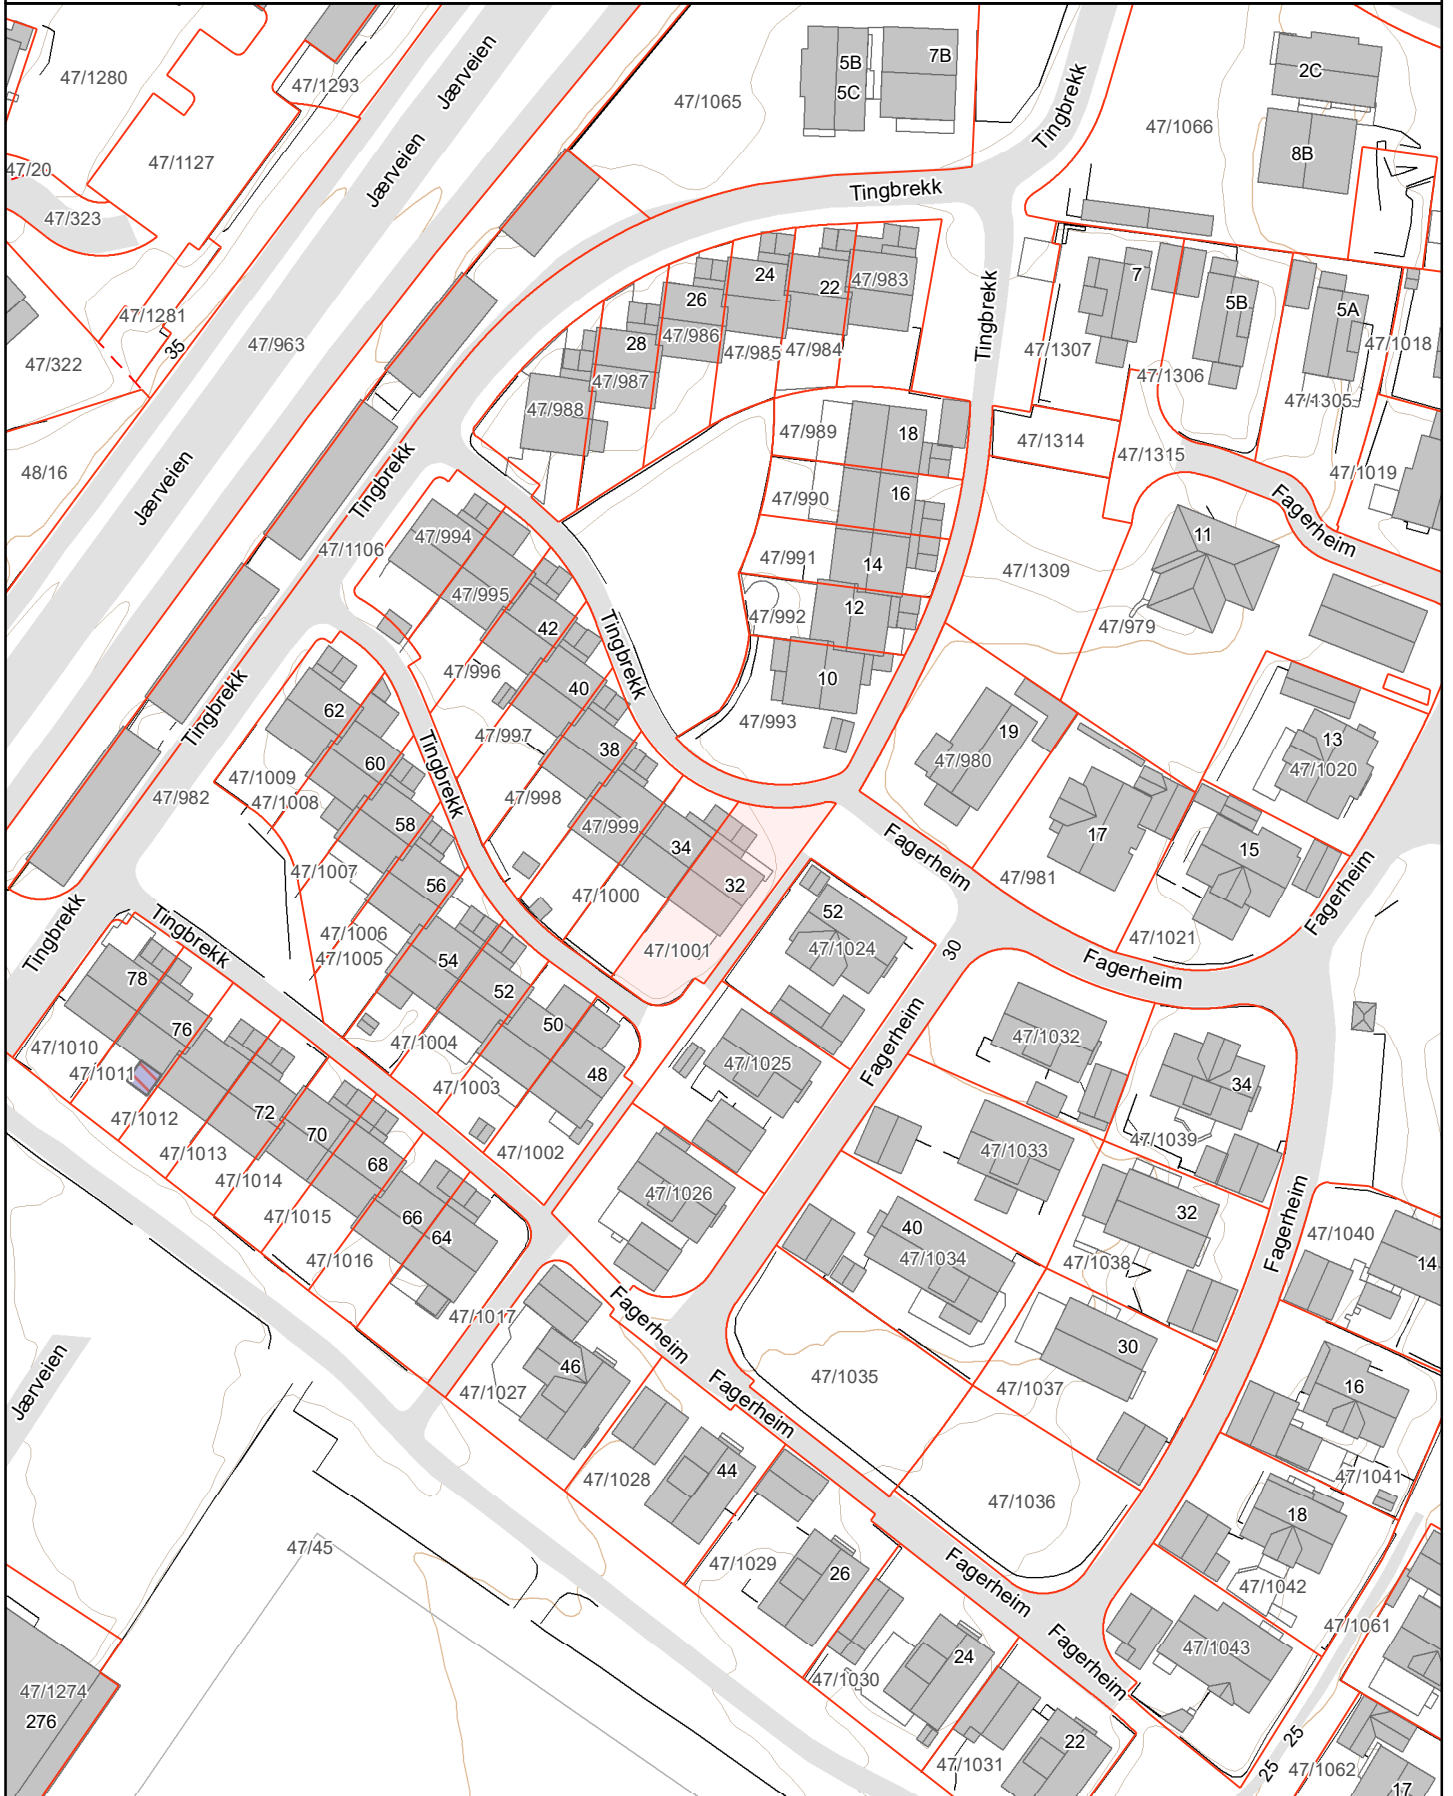
Sikre grenser i kartet: Heltrukne linjer (nøyaktighet 13 cm eller bedre)

Usikre grenser i kartet: Stiplede linjer (nøyaktighet dårligere enn 13 cm)
