# Tilstandsrapport

## Andelsleilighet

Myrullveien 48 C  
9516 ALTA  
Gnr./Bnr.: 33/407  
Alta kommune

Rapportdato: 28.05.2026  
Befaringsdato: 26.05.2026  
Referansenummer: 15082872

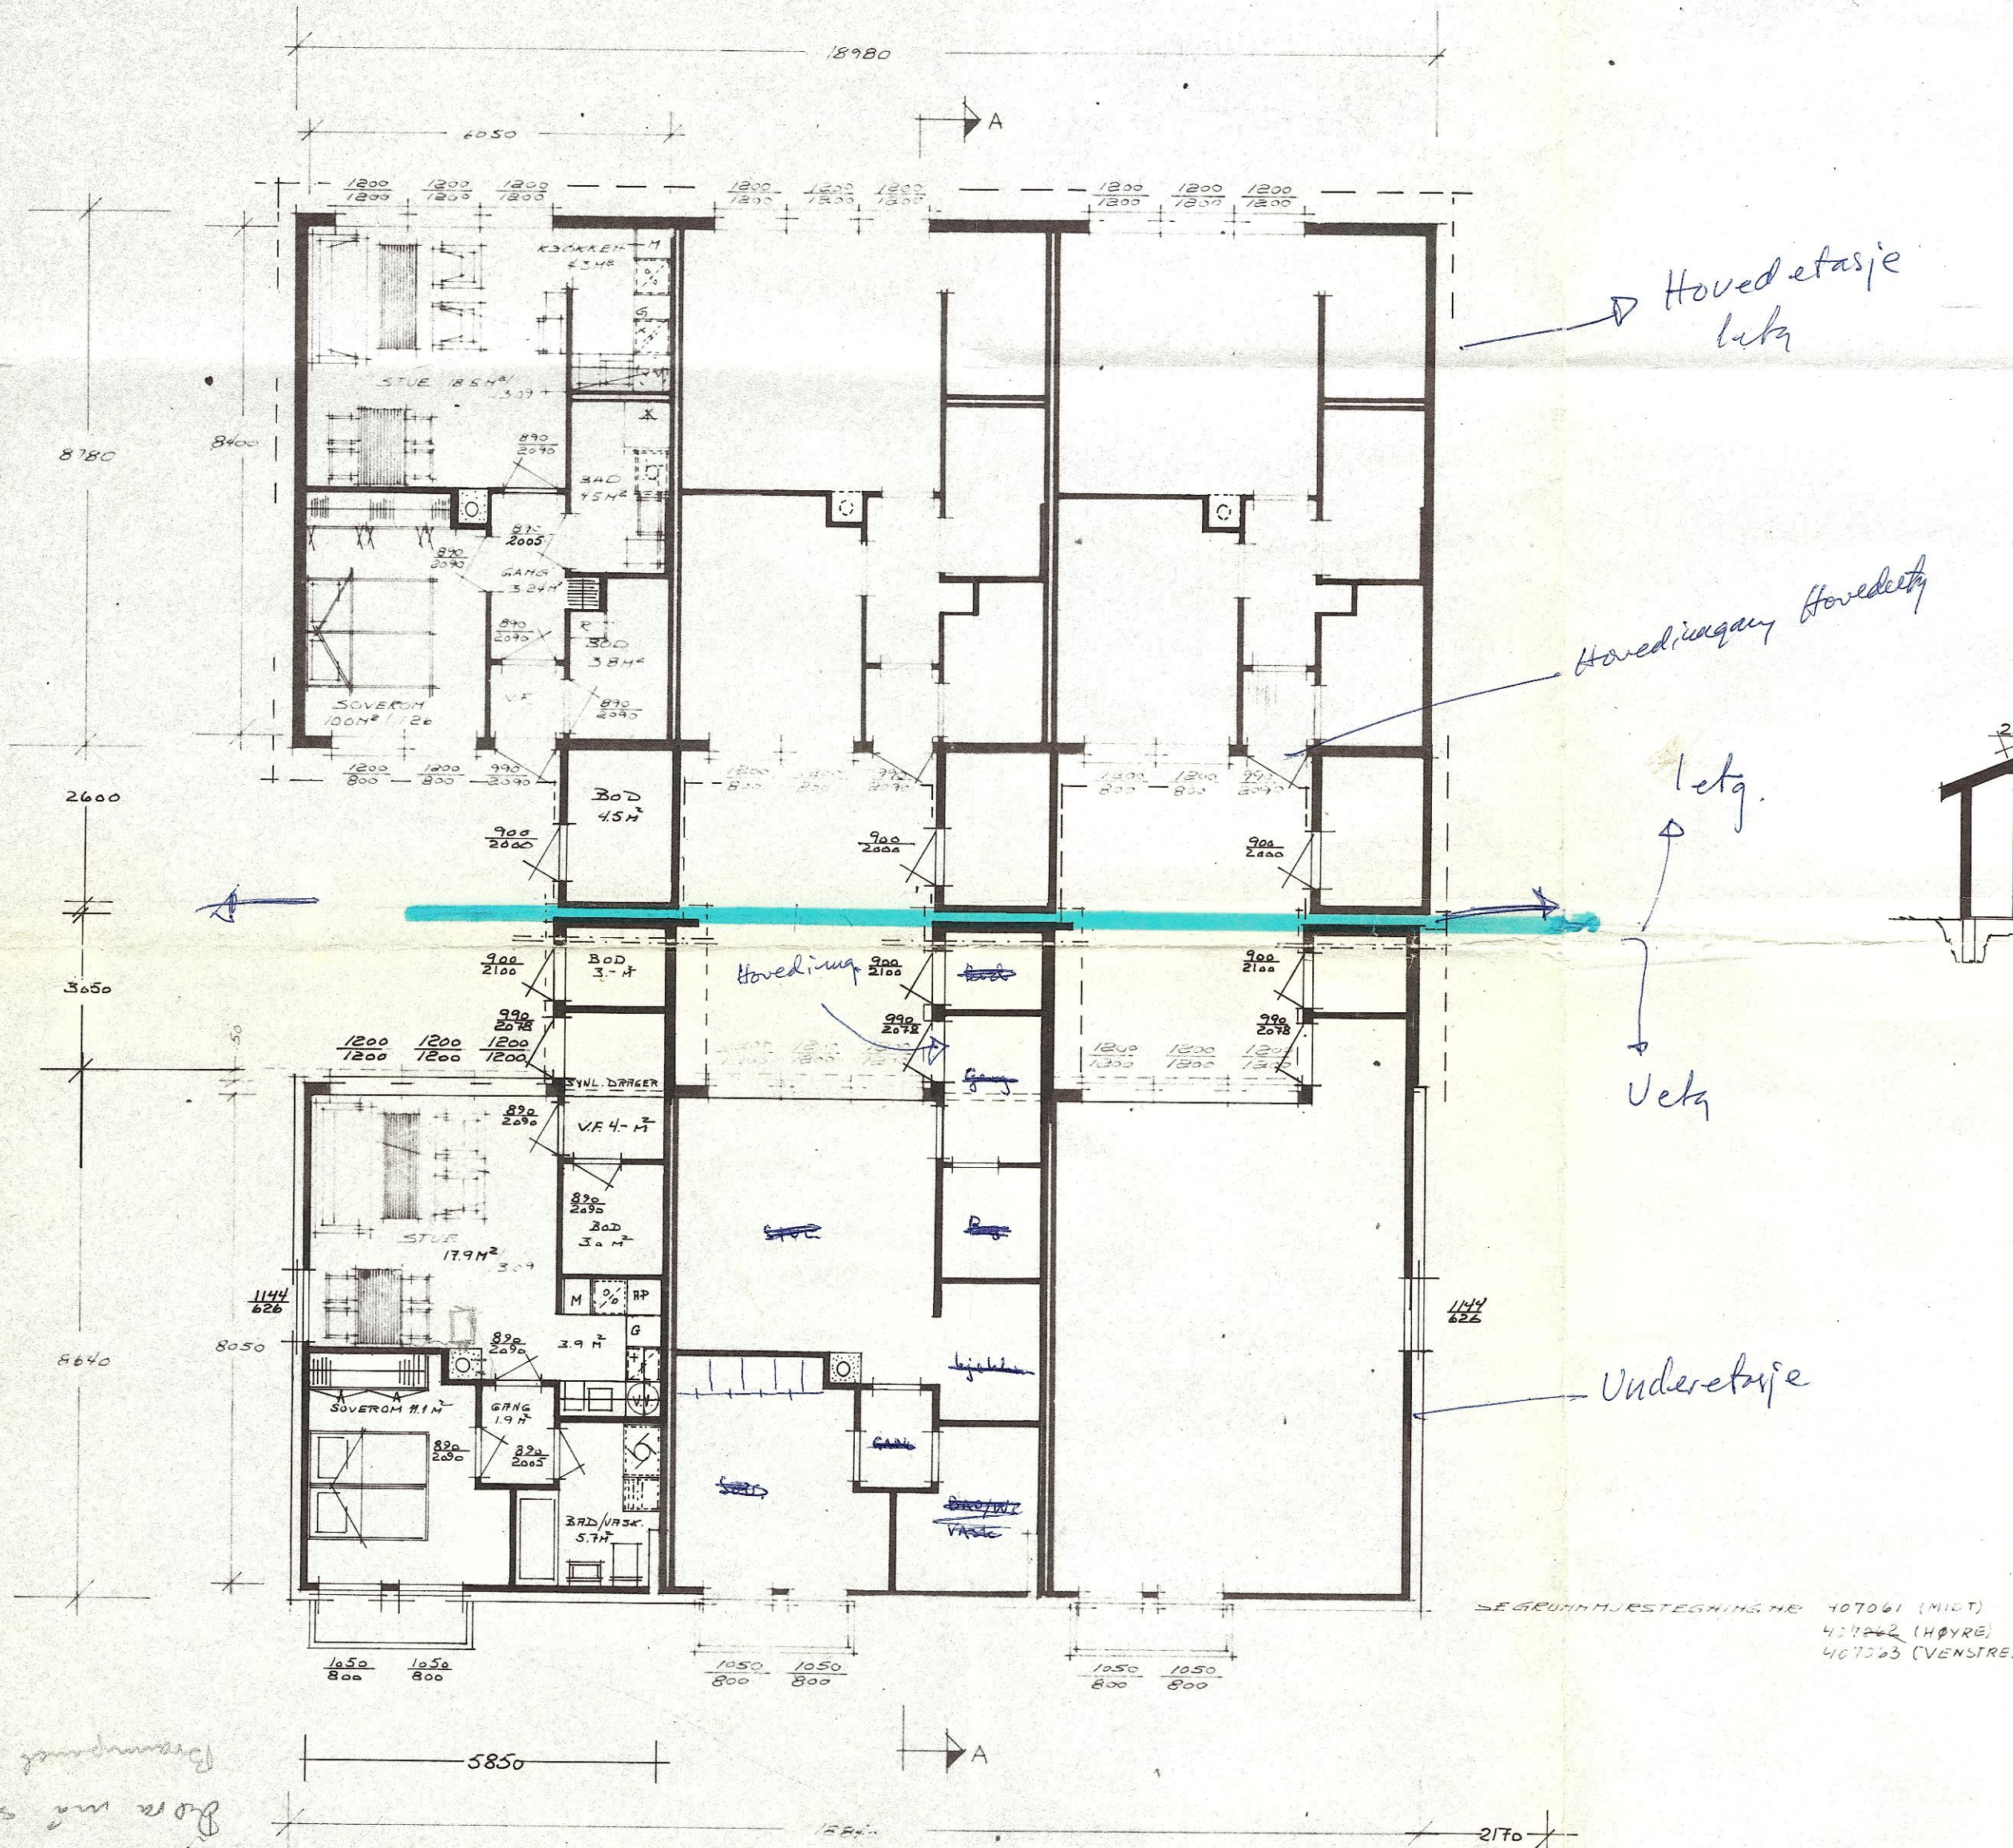
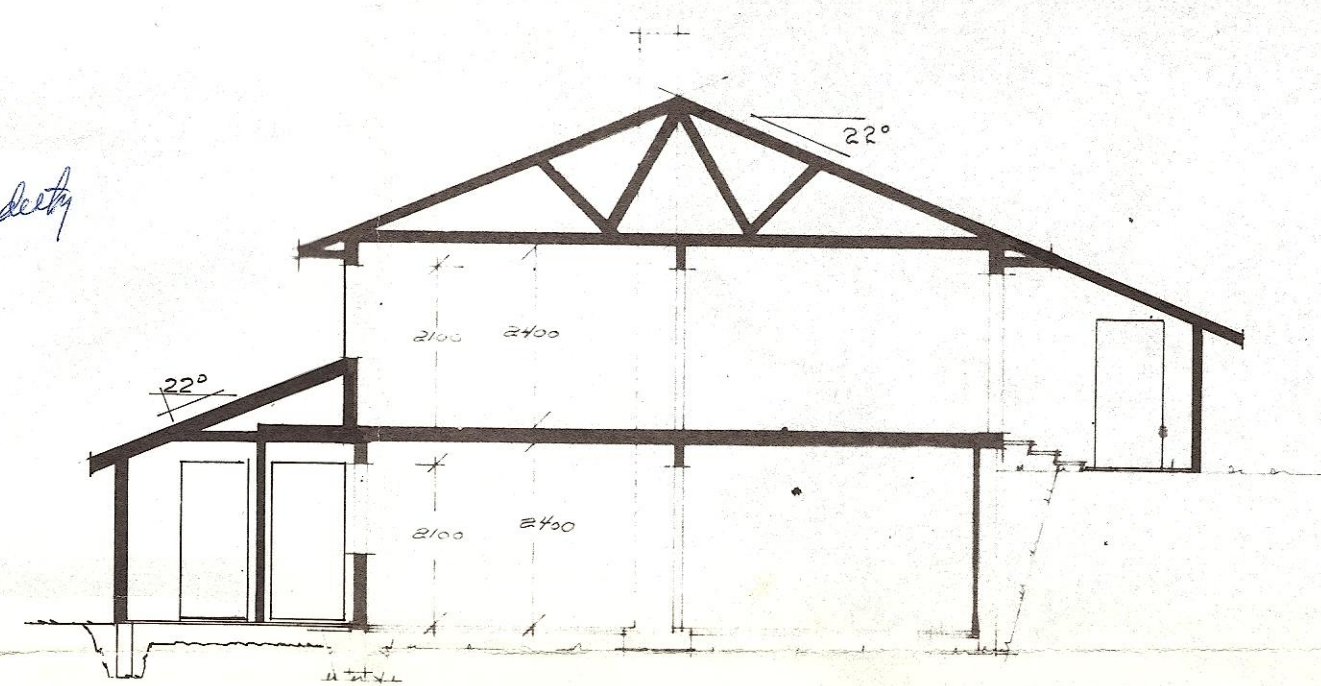
SNITT A-A

UTREGNING AV LEIEAREAL H. ETASJE  
 805 x 840 = 50,82 m<sup>2</sup>  
 - VF OG BÅDER = 8,42 m<sup>2</sup>  
 TOT LEIEAREAL = 42,40 m<sup>2</sup>

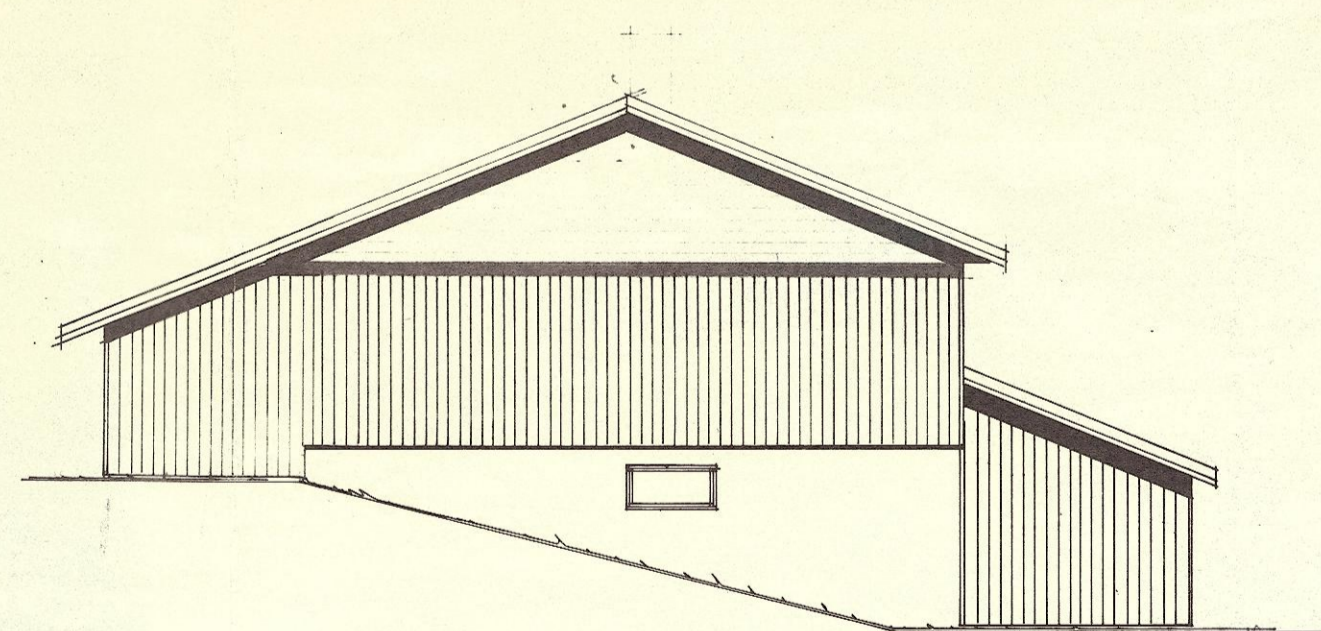
FASADE MOT

----- HAV. TERRENG  
 ..... END TERRENG.
