Selveier leilighet
Sandviksveien 8 C
5036 Bergen

Boligens tekniske tilstand:

OM EIERSKIFTERAPPORT™

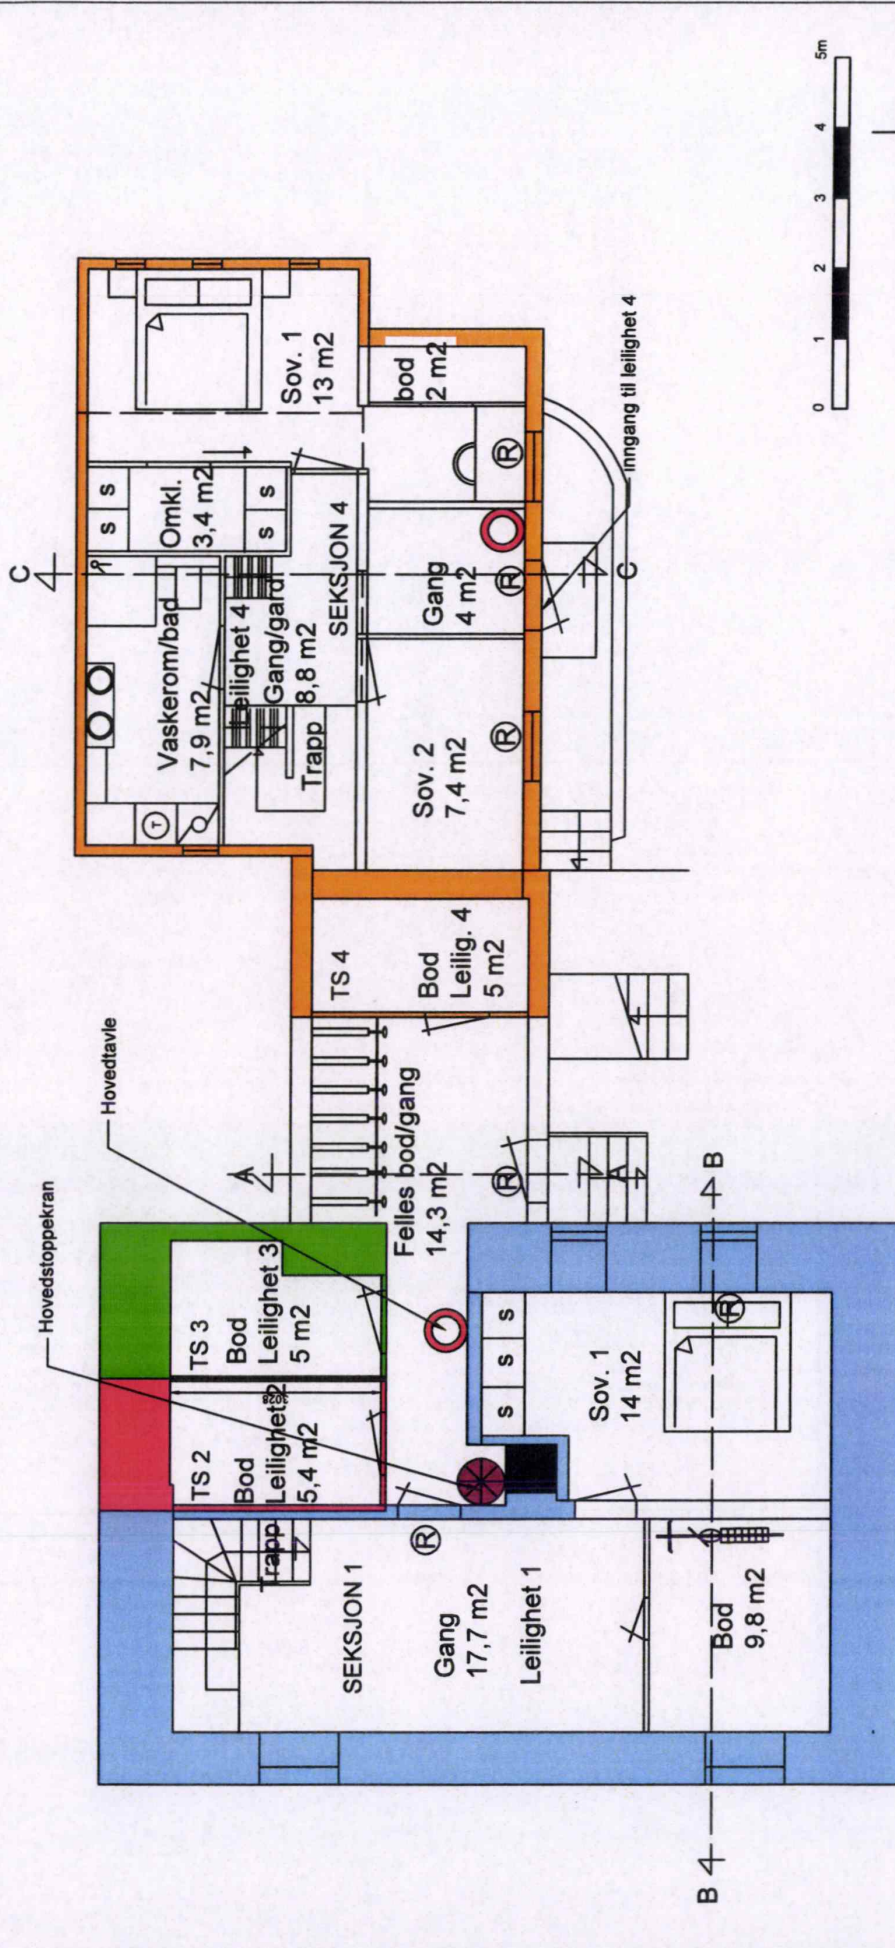
**Plan U-etg.
 etter endring
 BRA= 130 m2**

Sikringskap	
Hovedstoppekran	
Dato/År	29.09.21.
Gnr. 168	Bnr. 14
Byggear	1900
Målestokk	1:100
Vedlegg	2 av 6

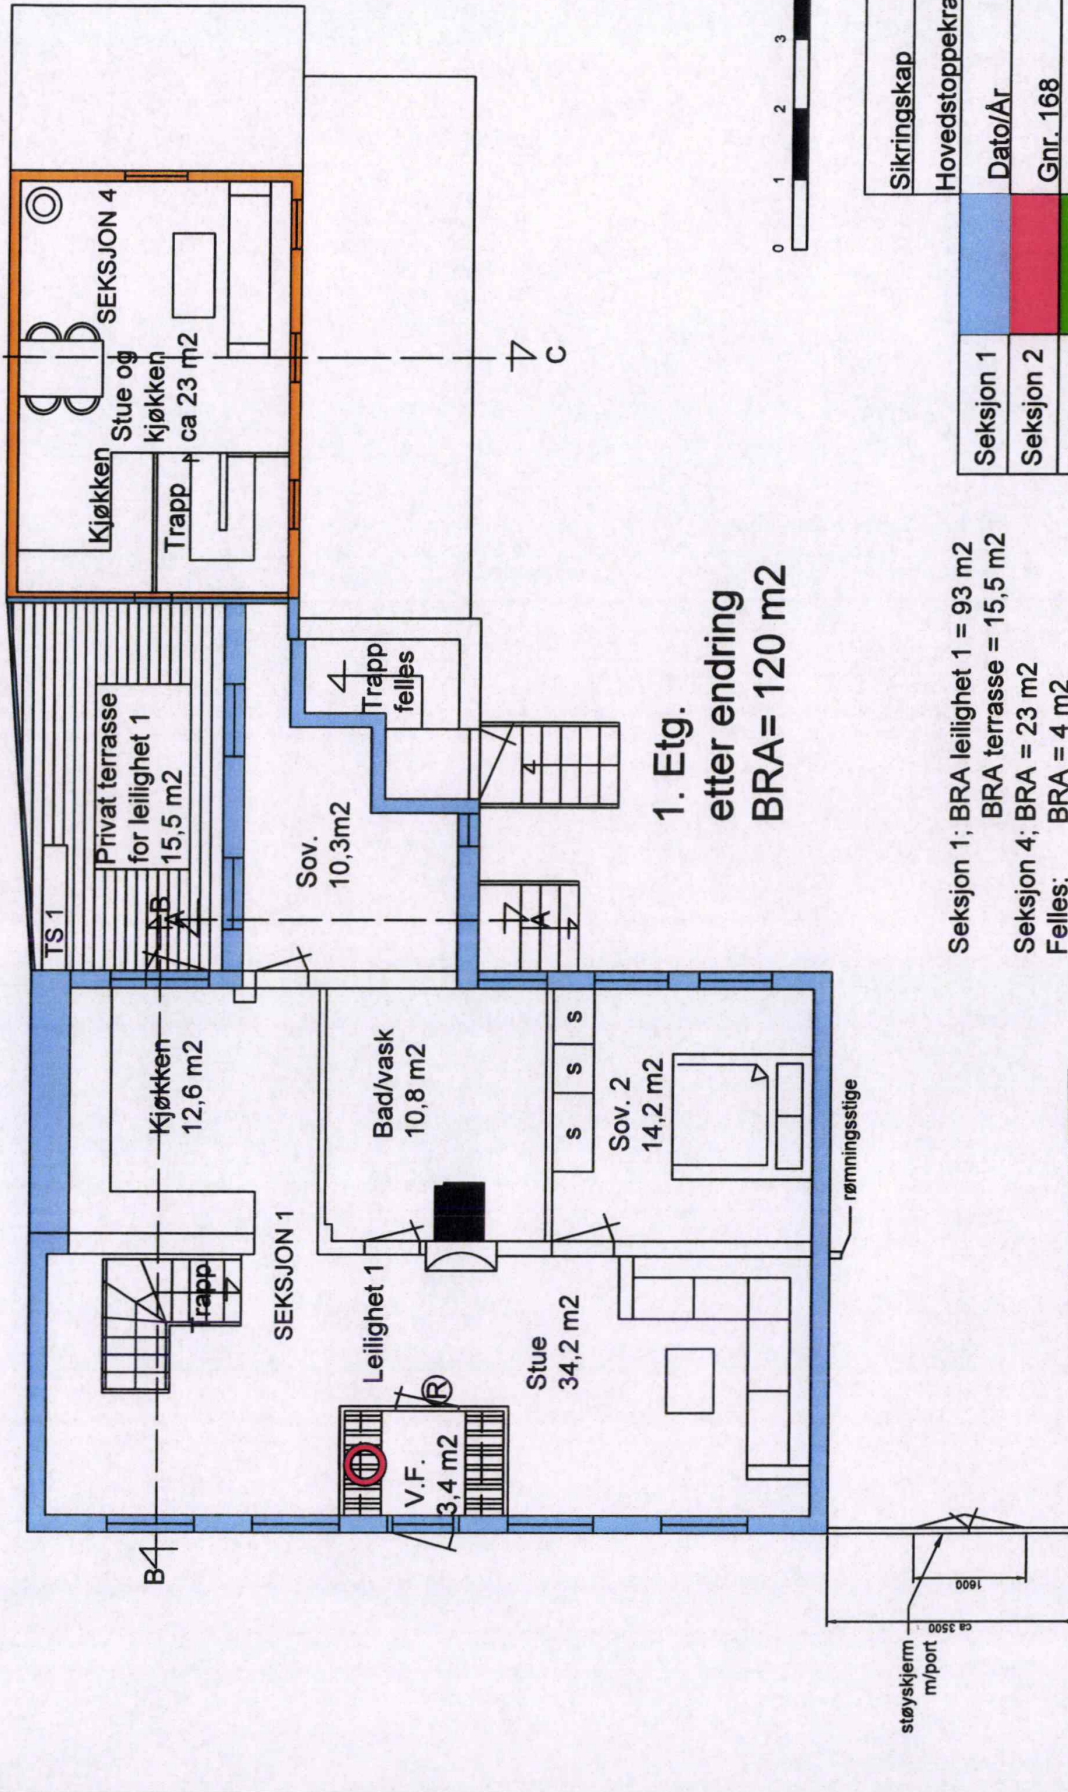
**1. Etg.
 etter endring
 BRA= 120 m²**

Seksjon 1; BRA leilighet 1 = 93 m²
 BRA terrasse = 15,5 m²
 Seksjon 4; BRA = 23 m²
 Felles; BRA = 4 m²

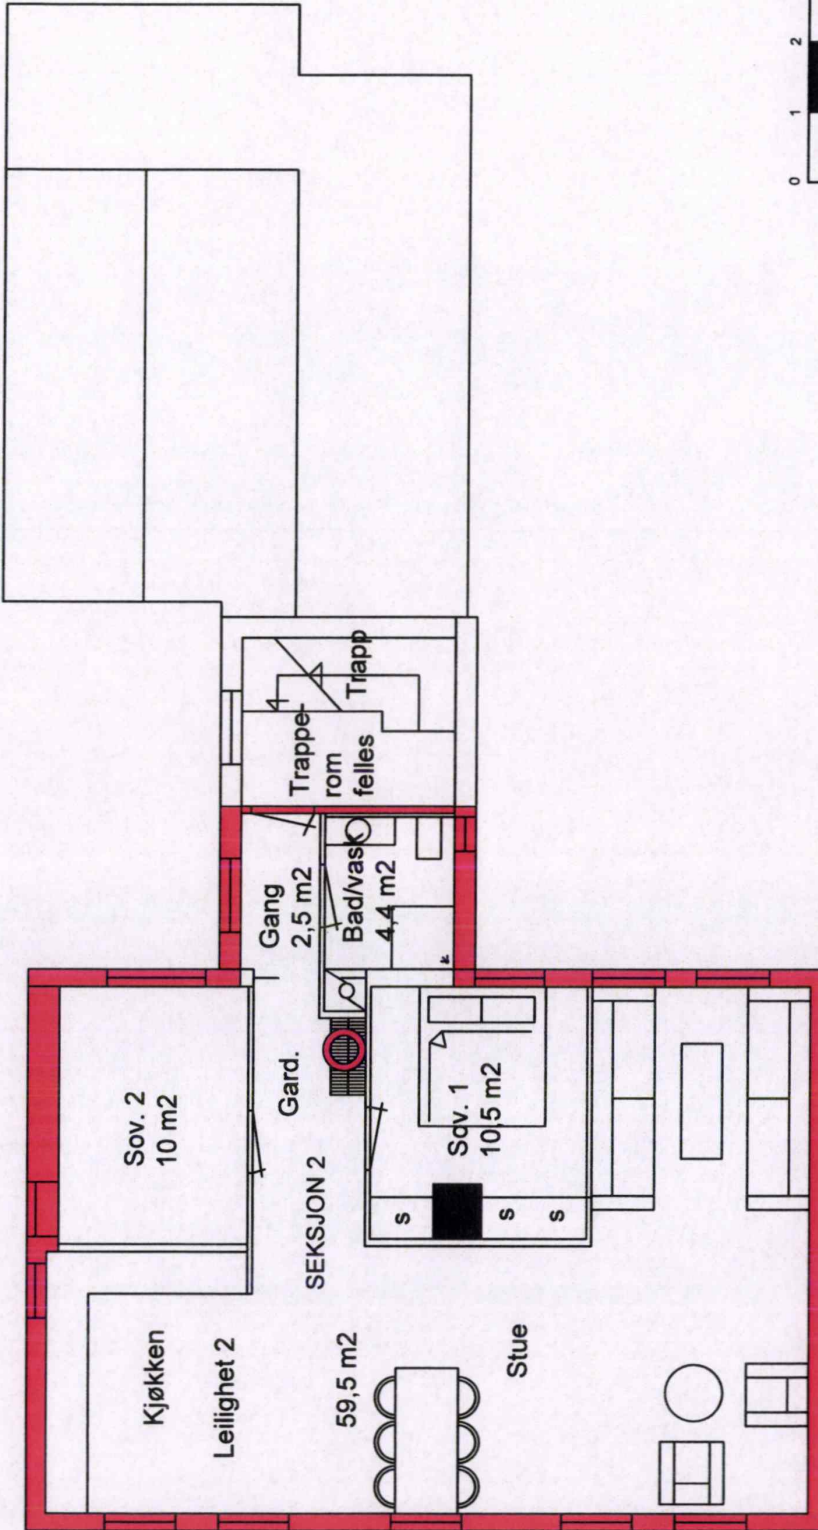
**Plan 2 etg.
 etter endring
 BRA= 97 m2**

Seksjon 2; BRA leilighet 2 = 89,5 m2
 Felles; BRA = 7,5 m2

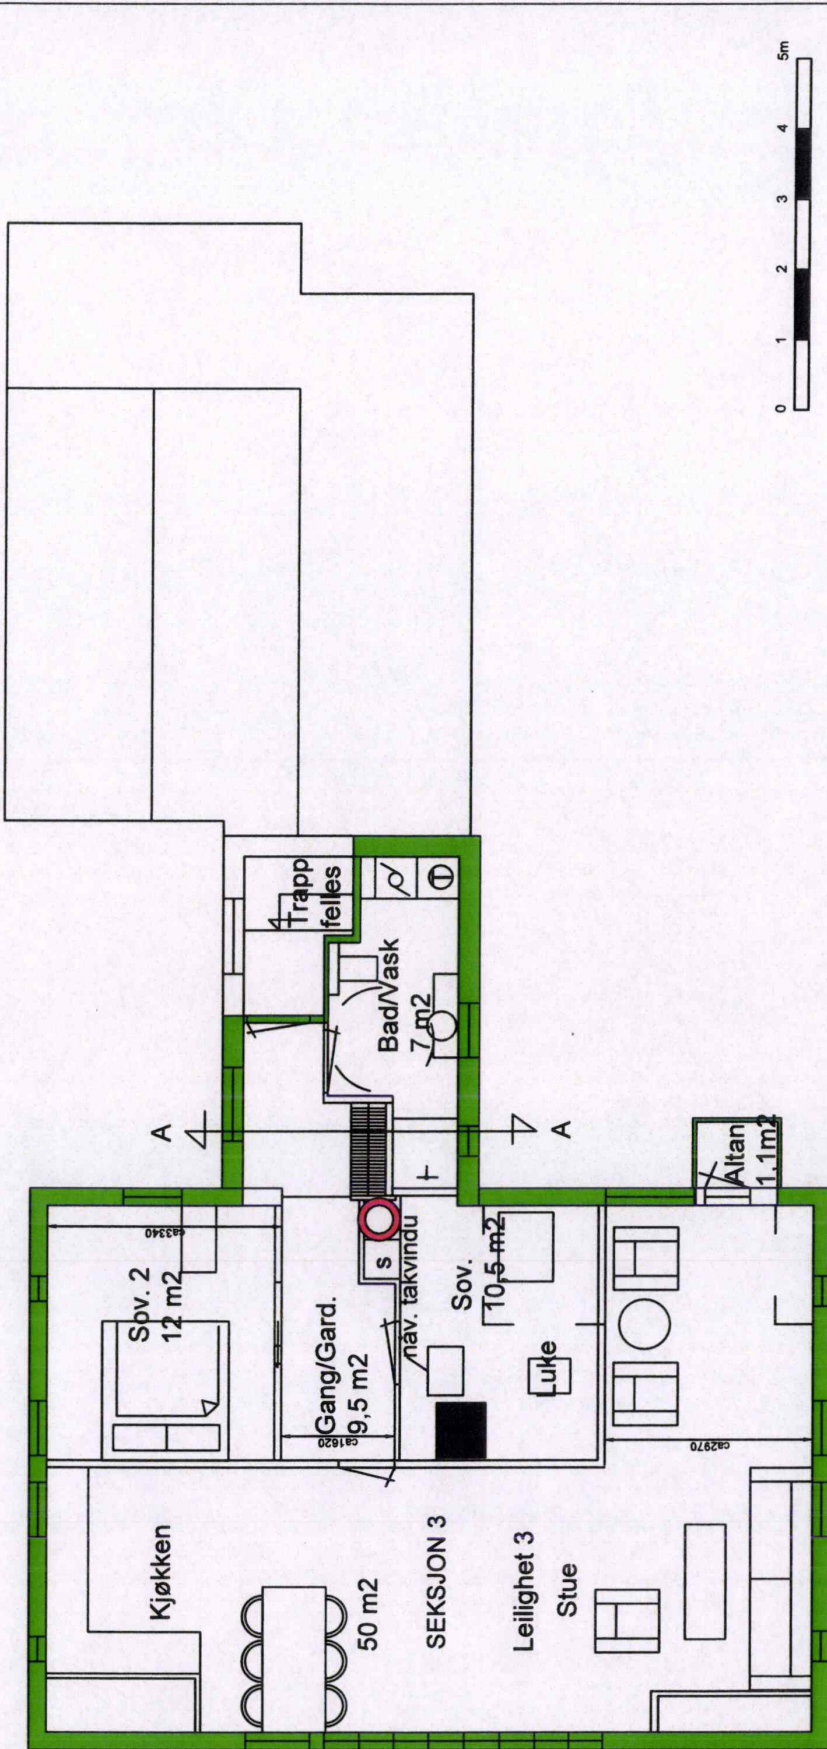
Plan 3. etg.
 etter endring
 BRA= 95 m2

Seksjon 3; BRA leilighet 3 = 91,5 m2
 BRA altan = 1,1 m2
 Felles; BRA = 3,5 m2

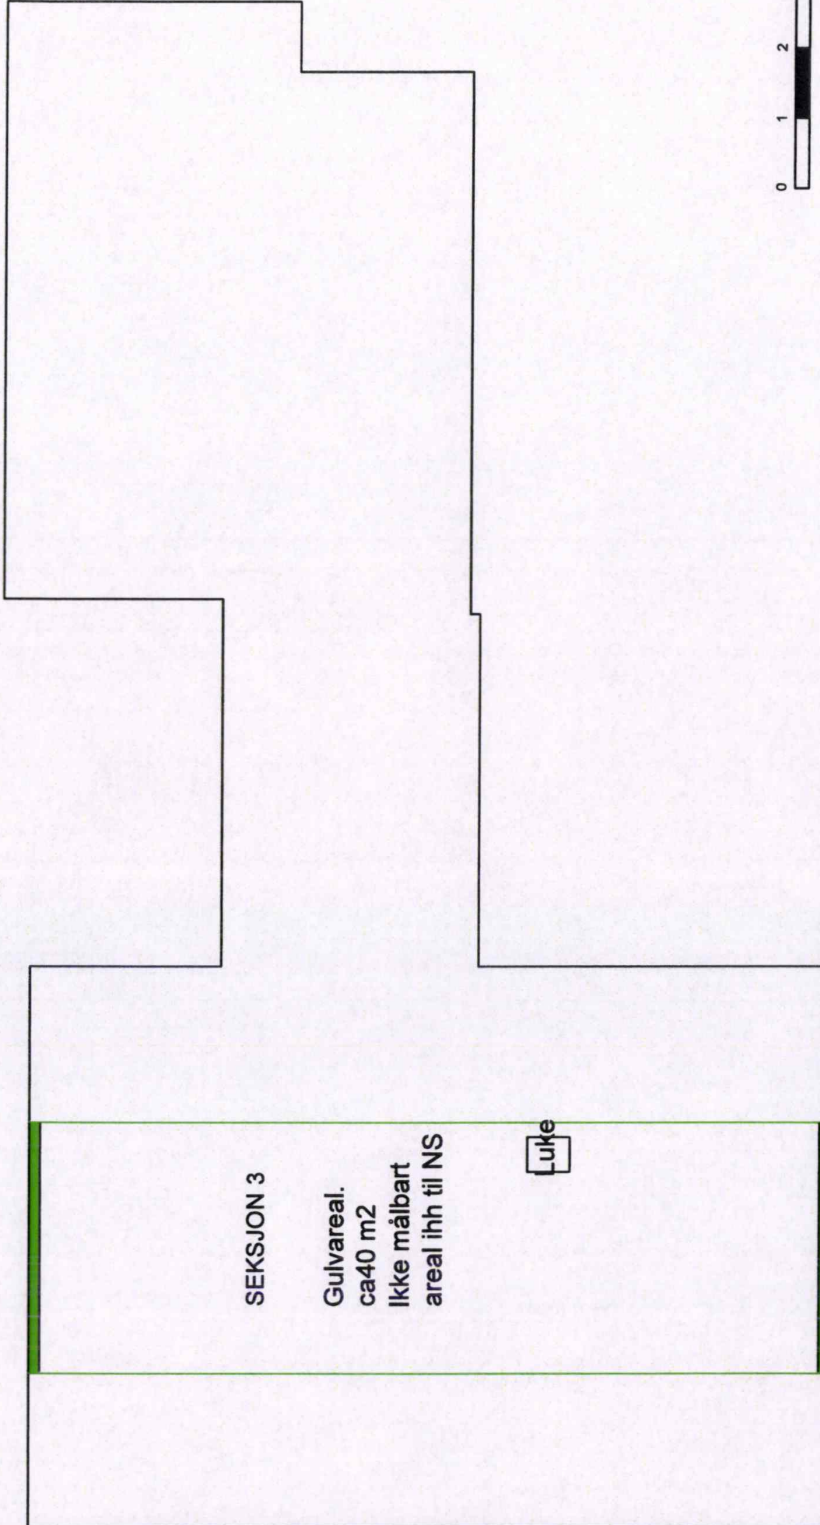
**Plan loft
 ikke målbart
 areal**

Seksjon 1	Sikringskap	
Seksjon 2	Stoppekran	
Seksjon 3	Dato/År	29.09.21.
Seksjon 4	Gnr. 168	Bnr. 14
Felles	Byggeår	1900
	Målestokk	1:100
	Vedlegg	6 av 6

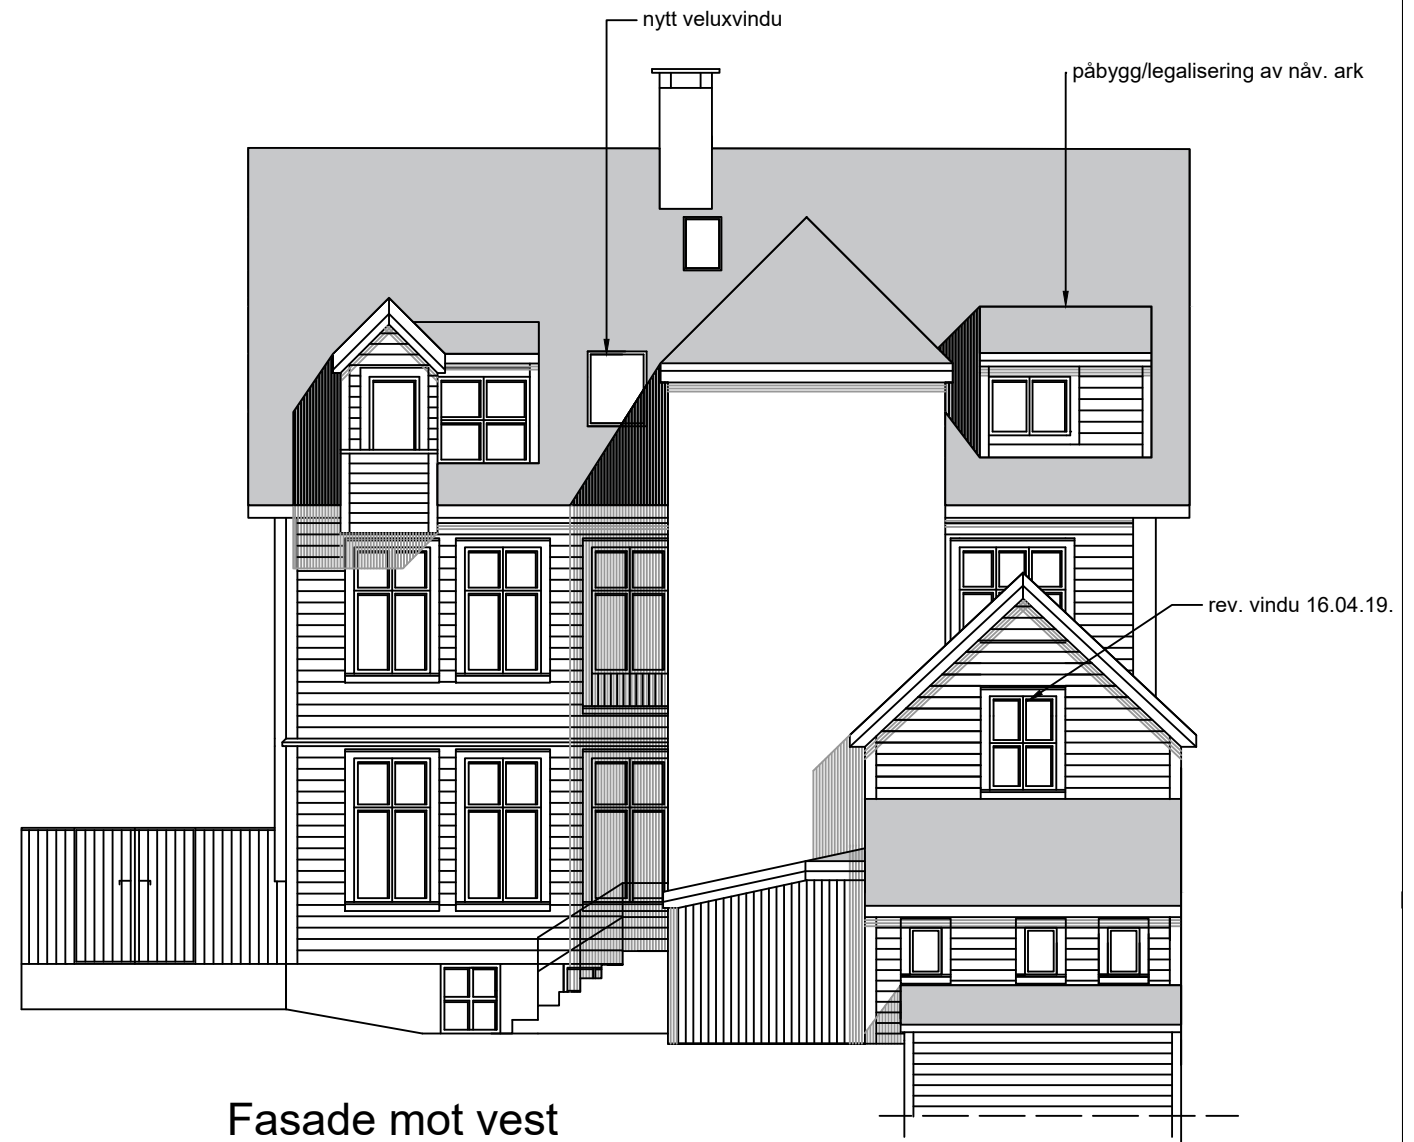
Fasade mot vest

Det søkes om påbygg/legalisering av nåv. ark,
 samt endring av vindu her.
 Endring av vindu i nåv. ark på venstre side av bolig
 Tilbakeføring av vinduer i anneks.
 Nytt veluxvindu.
 Utvidelse av 2 stk vinduer i U-etg.
 Rev. 05.12.18.;
 Bruksendring av anneks til egen boenhet.
 Fasade endring av anneks.

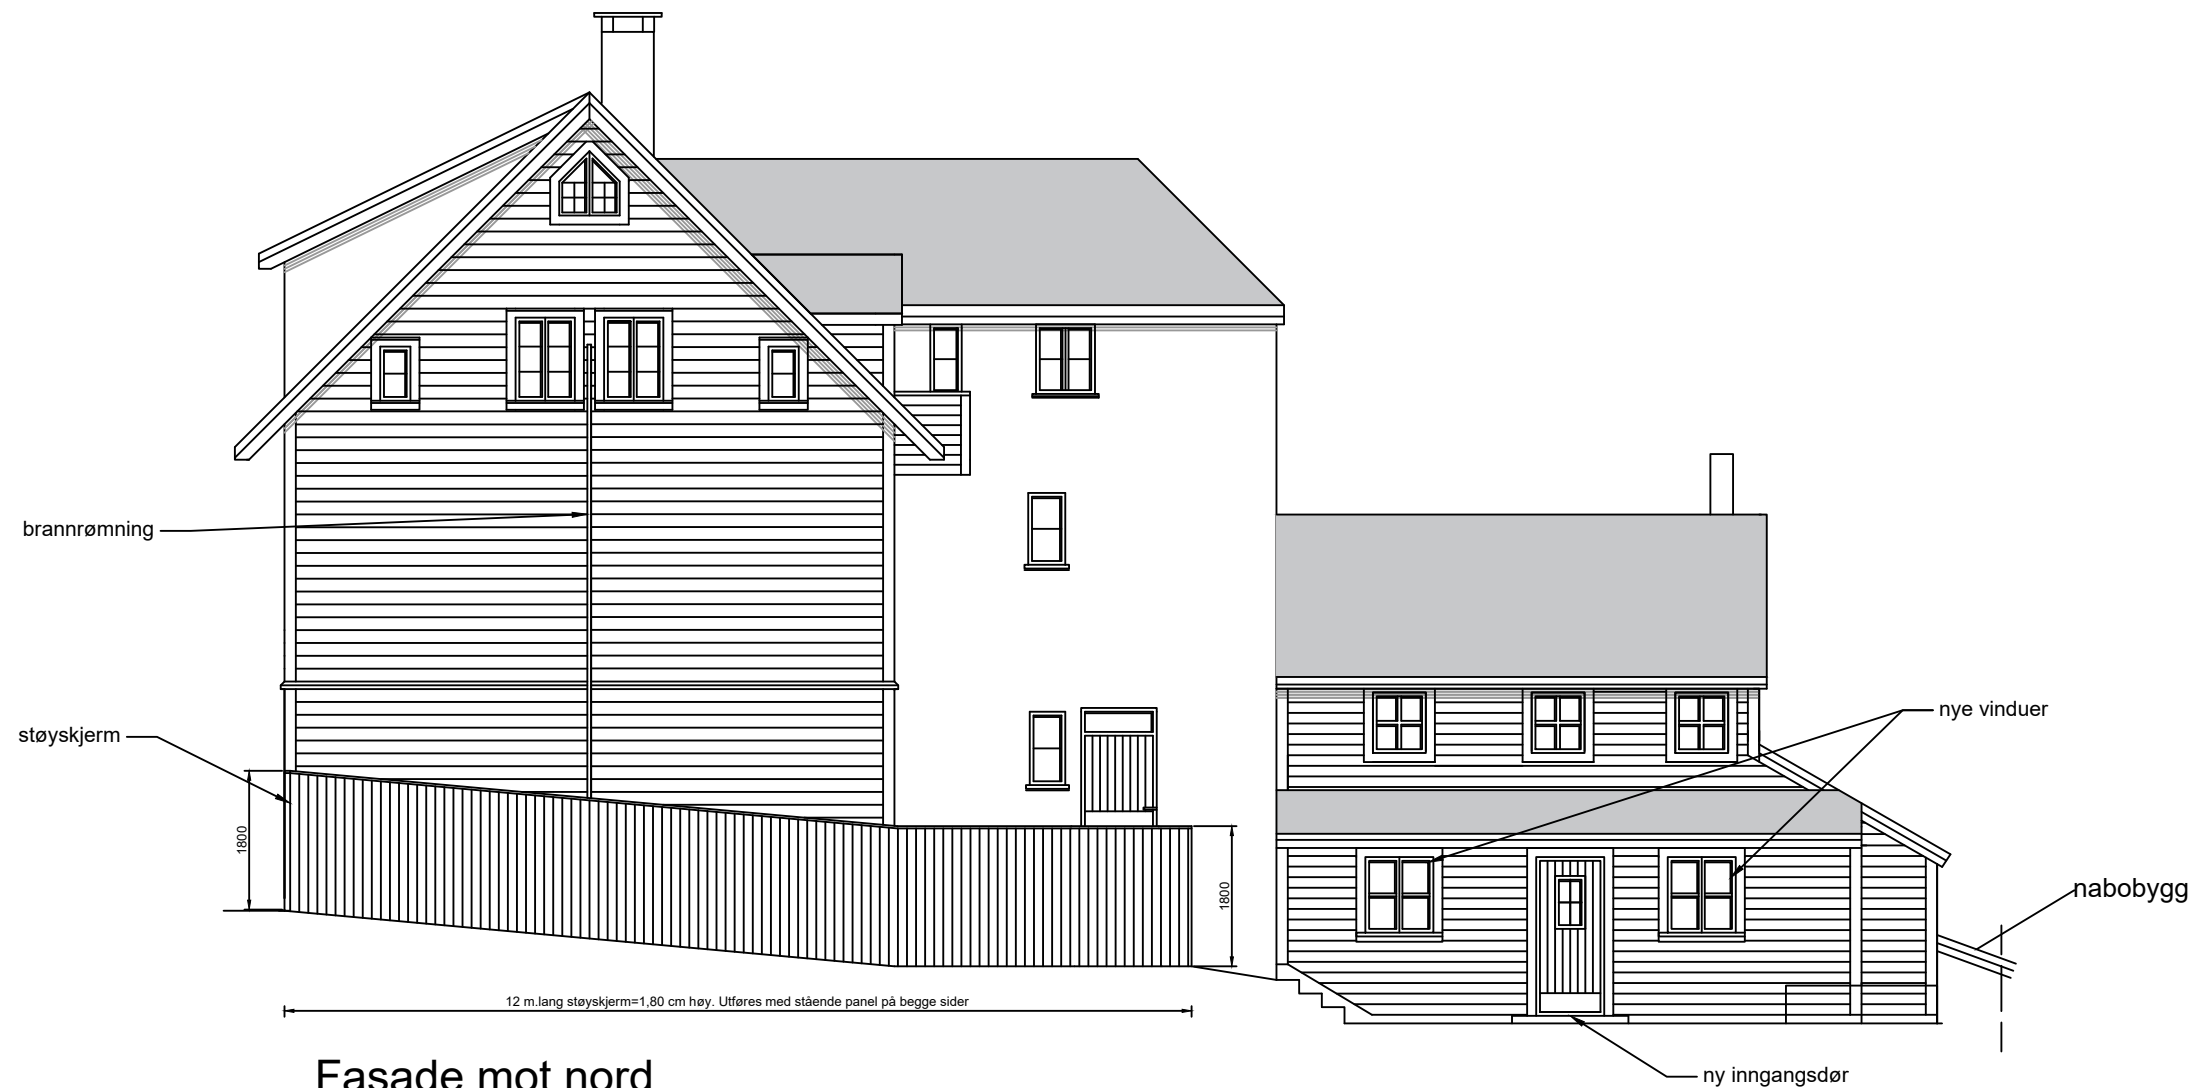
Fasade mot nord

Det omsøkes rømningsstige fra 3 etg.
