# Strømsbuveien 56 A

Her har vi for salg en helt nyrenovert leilighet i en 2-mannsbolig i Arendal Sentrum. Det har blitt gjort en omfattende jobb hvor man blant annet har revet alt inn til stenderverket, byttet alt av rør og elektrisk m.m. Hele taket på bygget er også nytt. Her bor man utrolig sentralt med kort gangavstand til alt ! Leiligheten ligger i 2. etasje i bygget og holder en moderne standard. Man har eget hageareal, samt en meget romslig kjellerbod.

Strømsbuveien 56 A, 4836 ARENDAL  
Tomannsbolig (horisontaldelt) - Loftsetasje

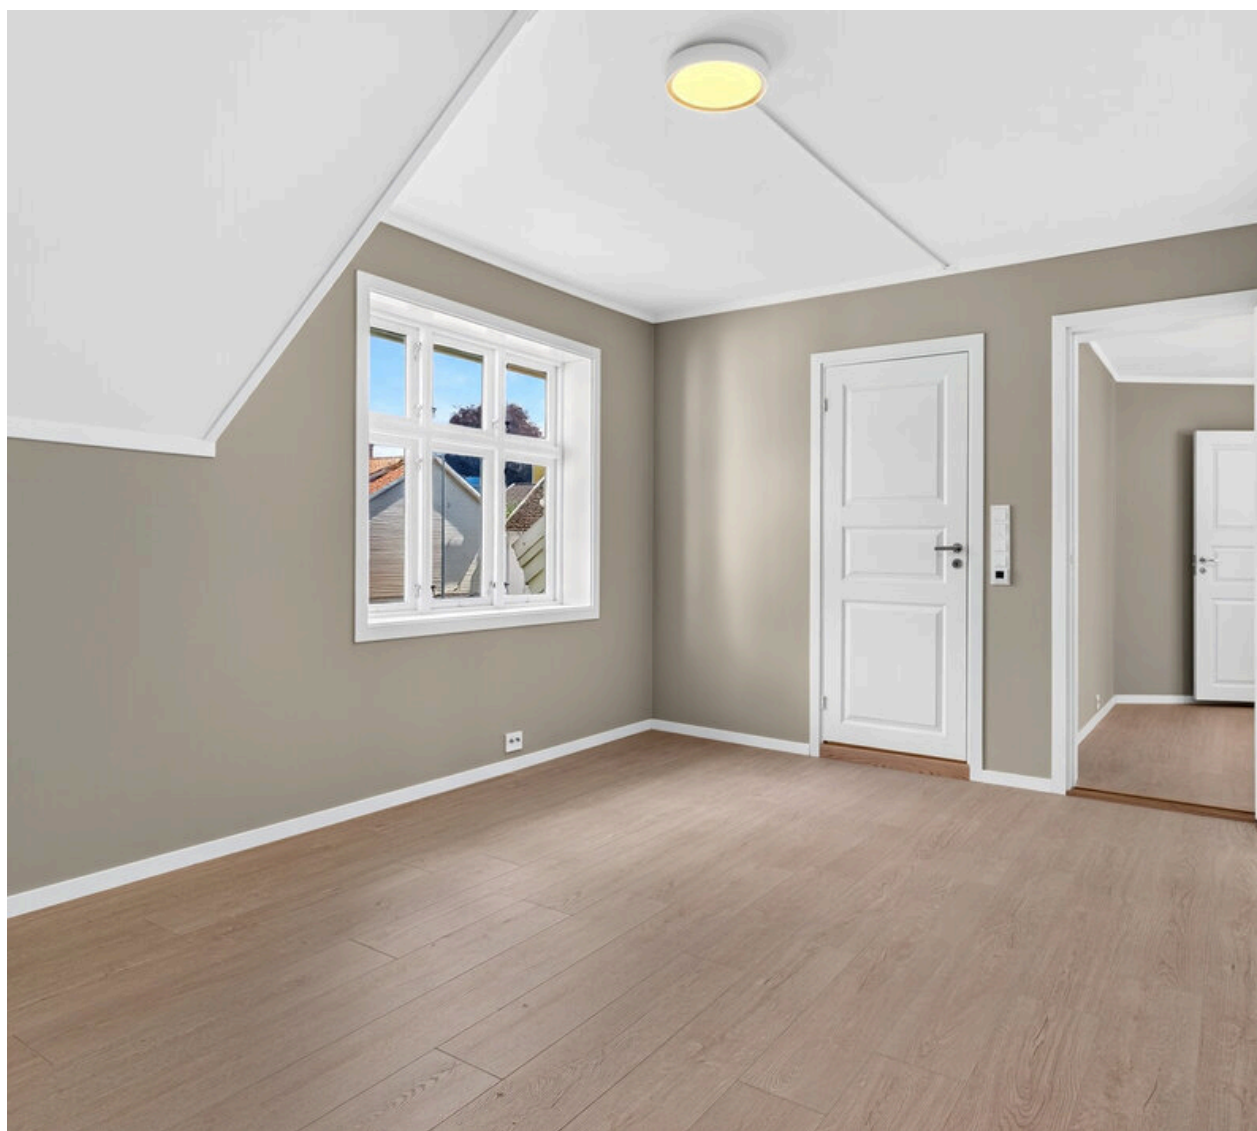
# Plantegning

Kjeller: Bod.  
1. etasje: Gang/trapp.  
Loftsetasje: To ganger, bad, bad/vaskerom, kjøkken, stue  
og to soverom

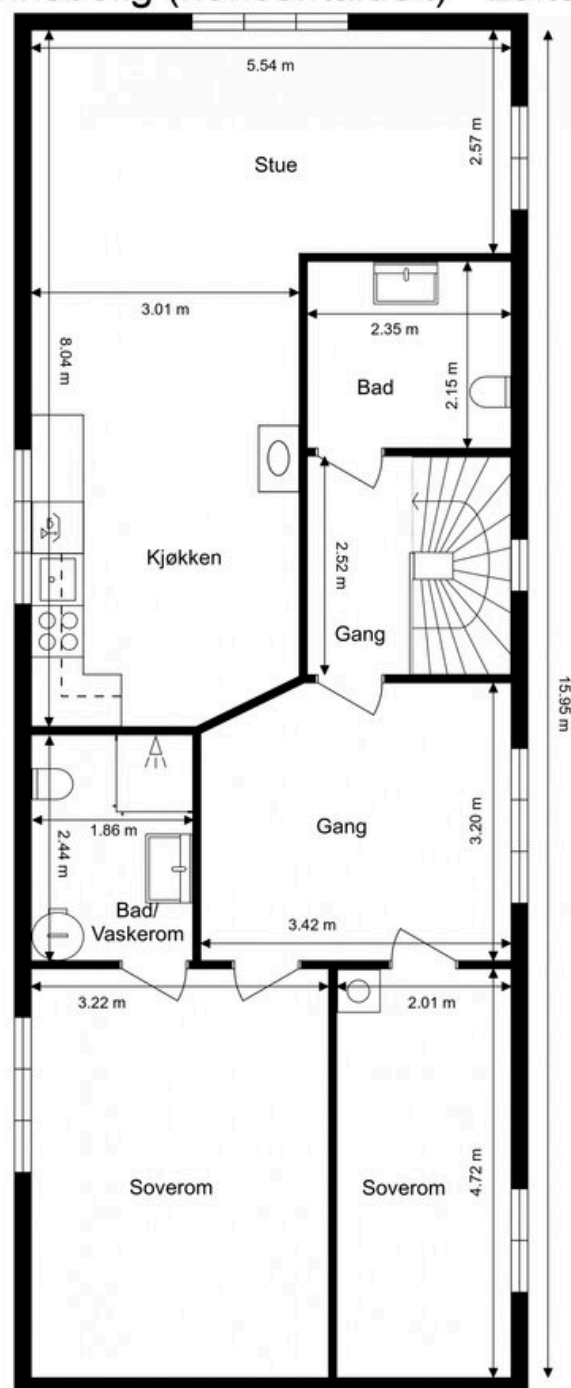
Planskissen er ikke i målestokk.  
Oppgitte mål er innvendig og kan ikke betraktes som eksakte. Det tas ikke ansvar for evt. feil.  
Planskisse er utarbeidet av Anticimex. Alle rettigheter ved bruk av planskisse tilhører Anticimex.

Loftsetasjen har et totalt gulvareal (GUA) på 88m2, men grunnet skråtak/lav takhøyde er 85m2 av arealet måleverdig som bruksareal. De delene av arealene som har lav himlingshøyde (ALH) utgjør 3m2.

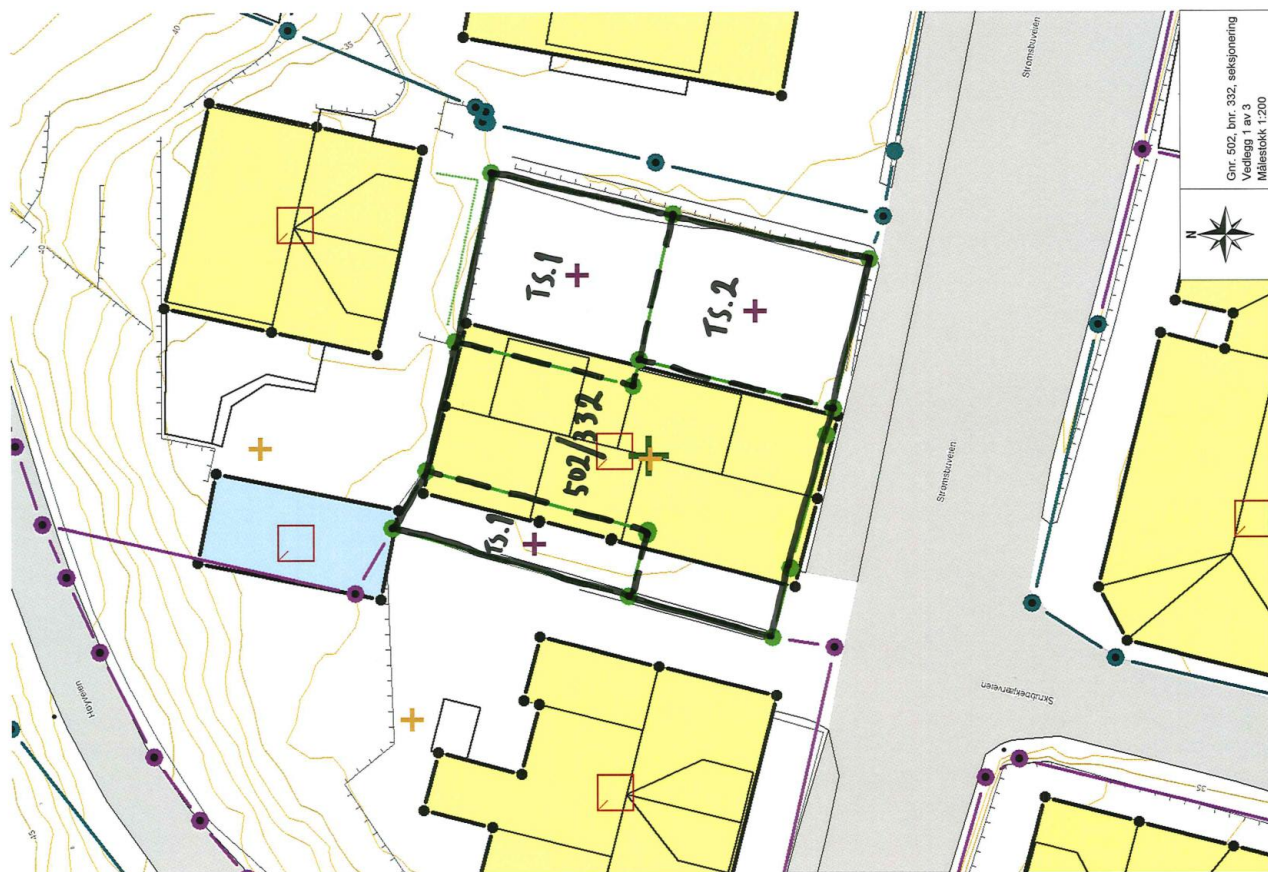
Kommunenr. 4203 - Arendal kommune  
Gnr. 502 Bnr. 332  
Strømsbuveien 56.  
Seksjoneringsplantegning U01

2-mannsbolig A 07.02.2025 Tom Fjækkonering plan uetg
