Selveier Enebolig  
Gunnlafjellet 12 A  
5302 Strusshamn

**OM EIERSKIFTERAPPORT™**

# PLANINITIATIV

for Gbnr. 9/473 og 9/53, Lønvarden øst, Askøy kommune.

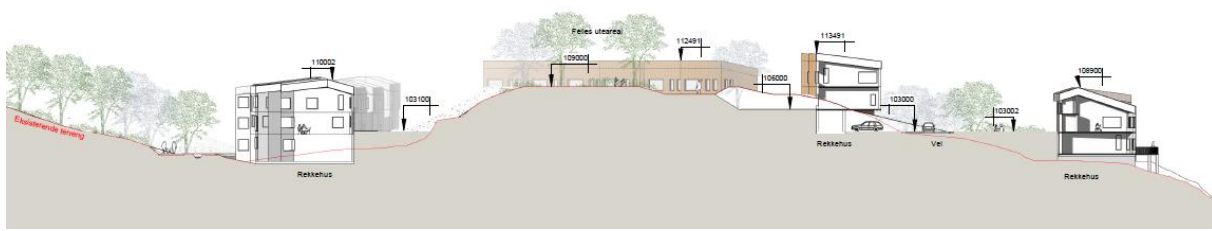
Figur 11 Snitt som viser hvordan bebyggelsen er plassert i landskapet med kollen i midten, se vedlegg for større og flere snitt

All ny bebyggelse er planlagt med gode estetiske og funksjonelle kvaliteter. Bebyggelsen er plassert rundt en større kulle og er planlagt slik at enten felles uteoppholdsareal eller privat hageareal grenser opp mot kollen. Koblingen mot kollen er et viktig premiss og det er planlagt relativt tett bebyggelse i planområdet. Romslige lekearealer, felles uteareal og store friområder tett på boligene gir fremtidige beboere god tilgang til uterom for rekreasjon, lek og sosialt samvær. De fleste boligene i øst ligger inn mot kollen og er planlagt med private hager inn mot den. Boliger på vestsiden av tilkomstvegen vil ha private hager mot vegen og bebyggelsen er tilpasset terrenget, se figur 10. Boligene lengst vest ligger i et delvis flatt terreng på vestsiden av kollen og langs et vannsig som strekker seg nord-sør. Her er det tenkt en tettere bebyggelse med bilfritt gatetun og møteplasser inn mot Kollen.

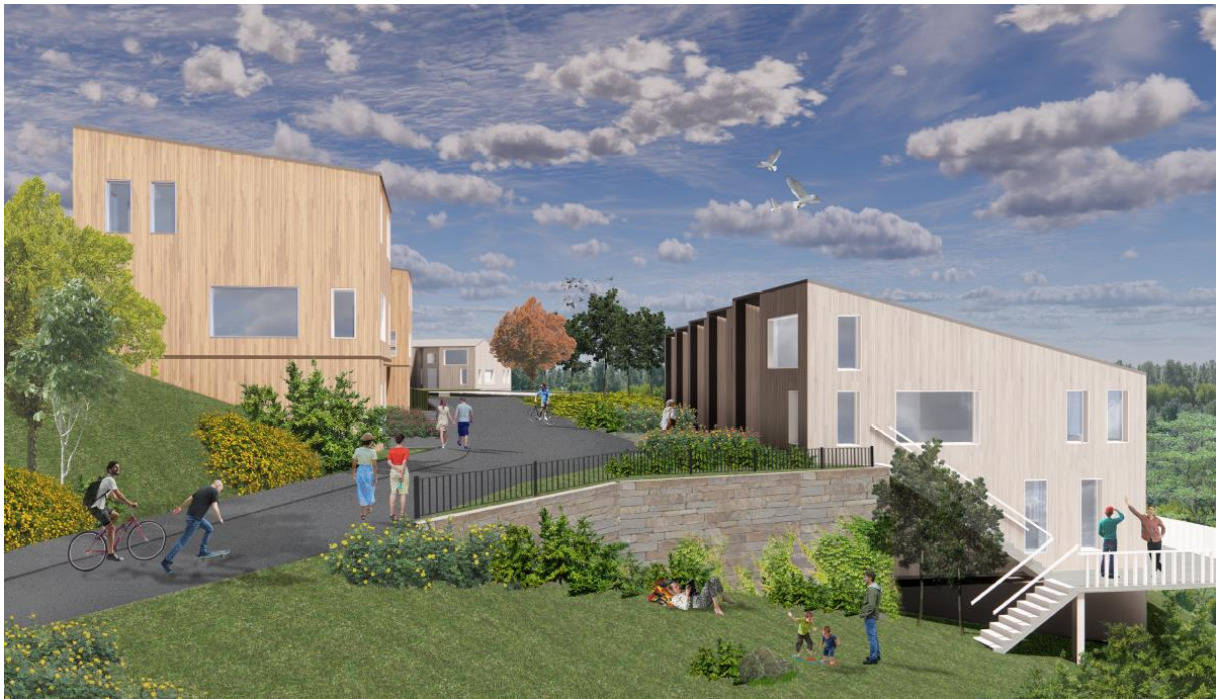
Figur 12 Illustrasjon som viser planlagt tiltak sett fra sør mot nord, av tilkomstveg med bebyggelse på hver side.

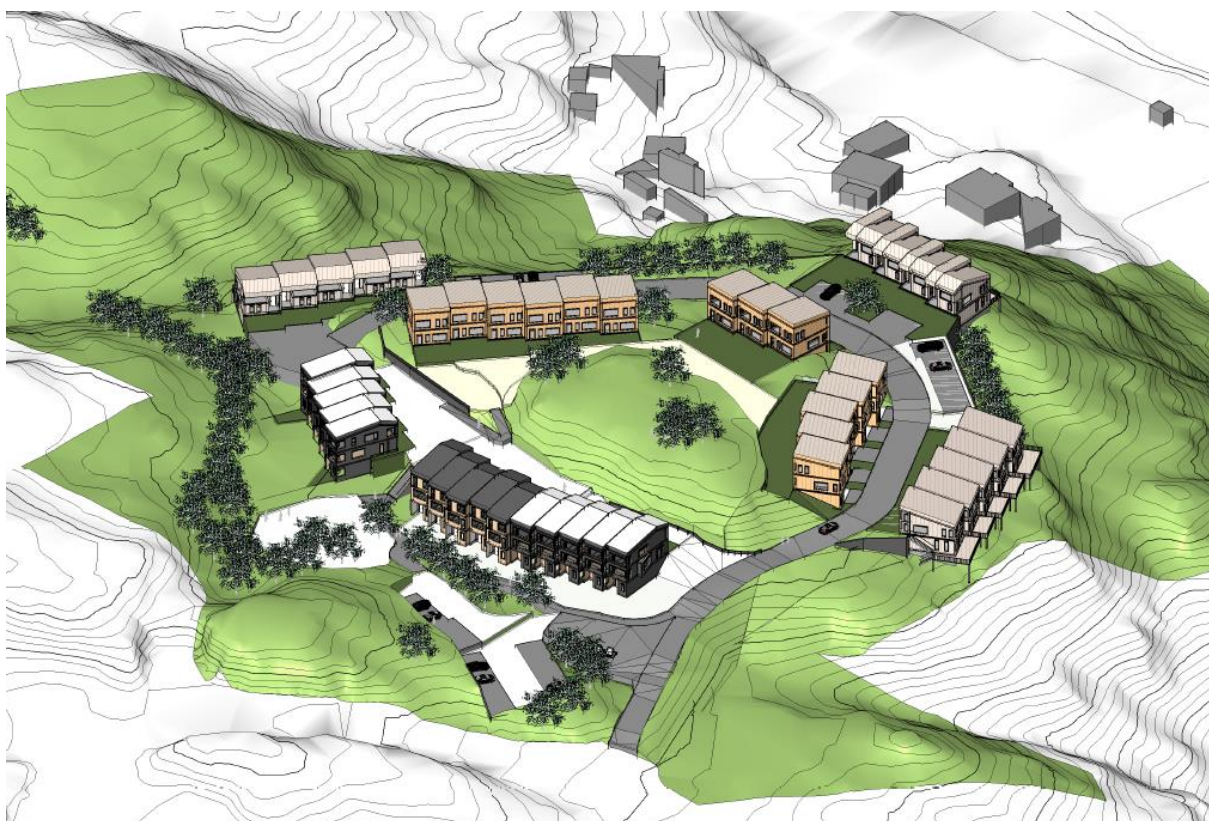
Figur 13 3D-illustrasjon som viser planlagt bebyggelse

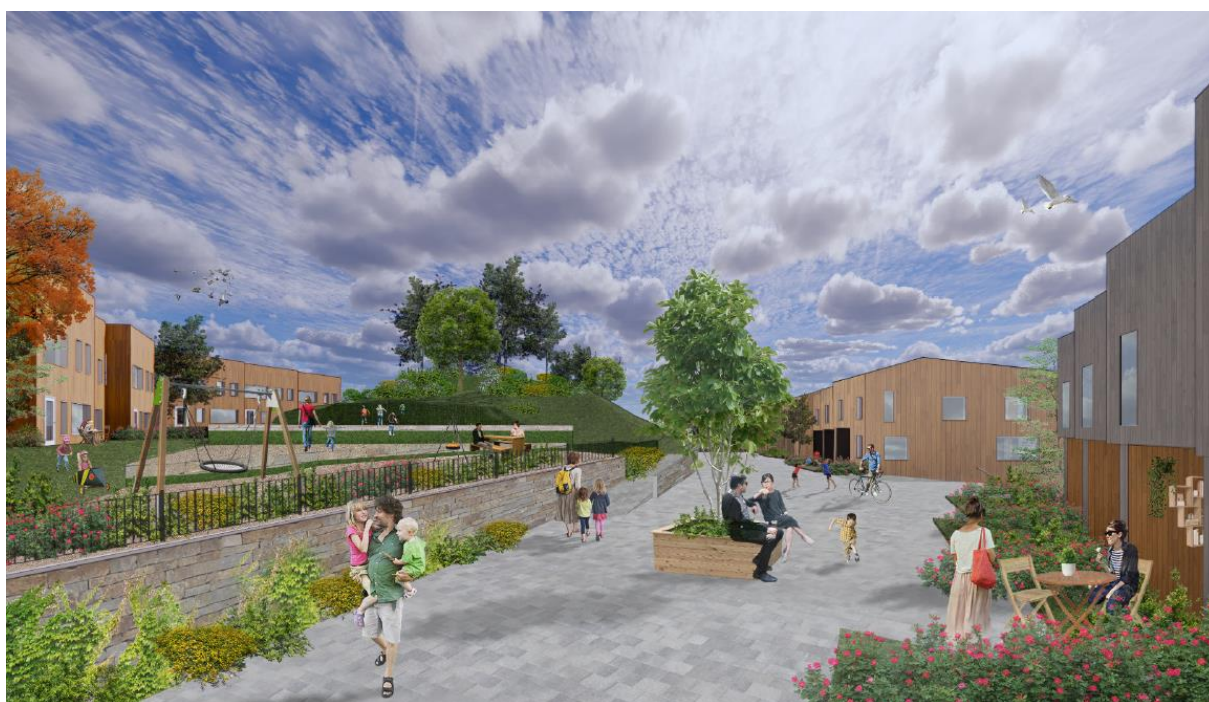
Figur 14 Illustrasjon som viser planlagt tiltak sett fra bilfritt gatetun i nord mot kollen.

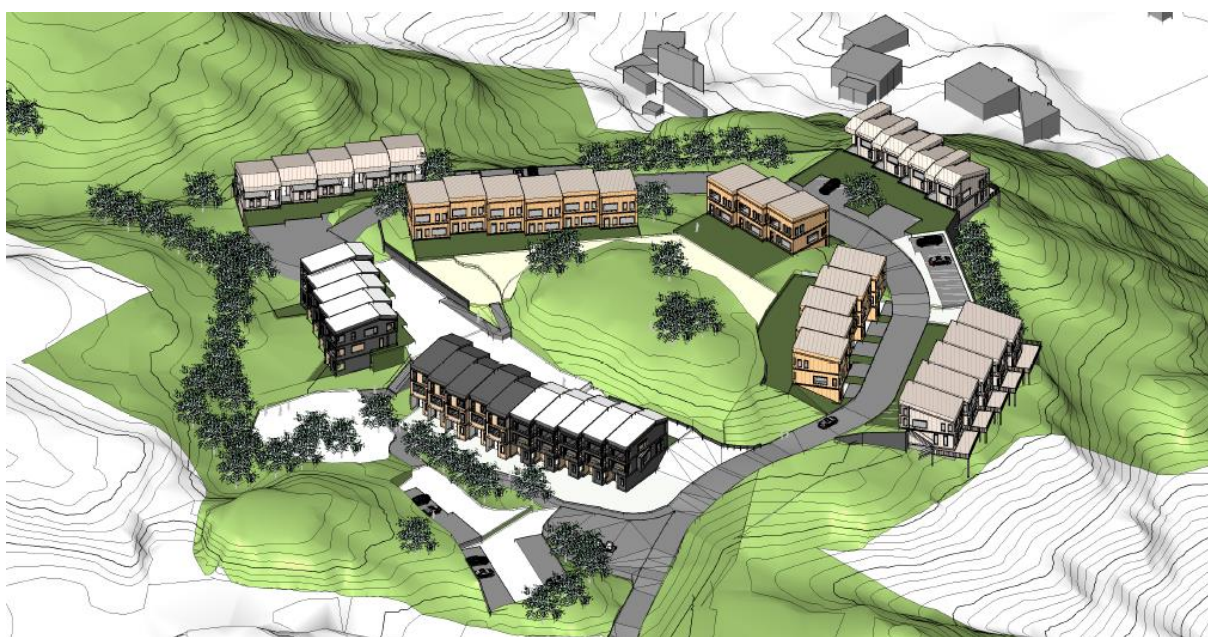
*Figur 15 3D-illustrasjon sett fra sørvest mot nordøst*

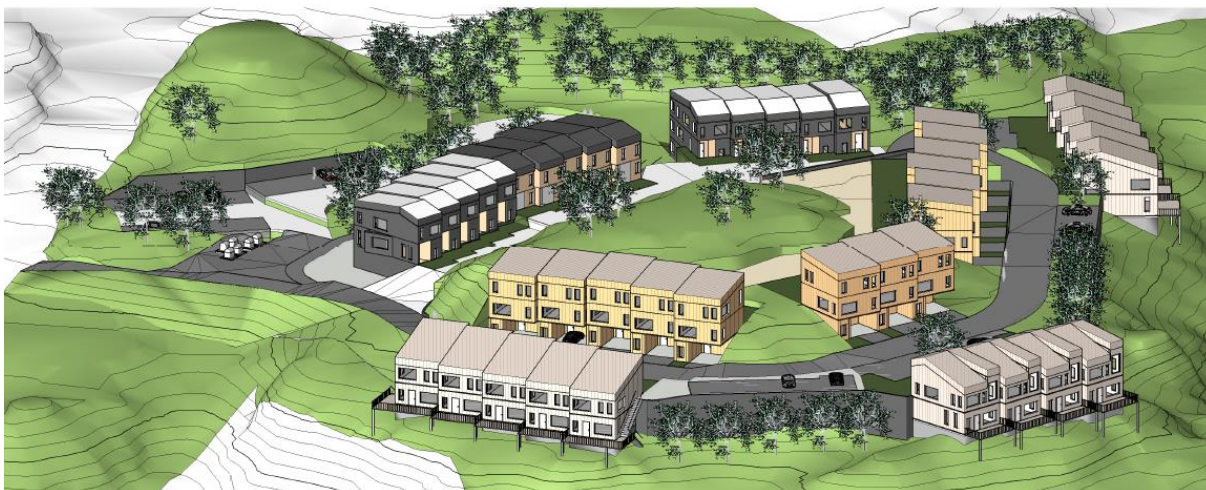
Figur 16 3D-illustrasjon sett fra øst mot vest

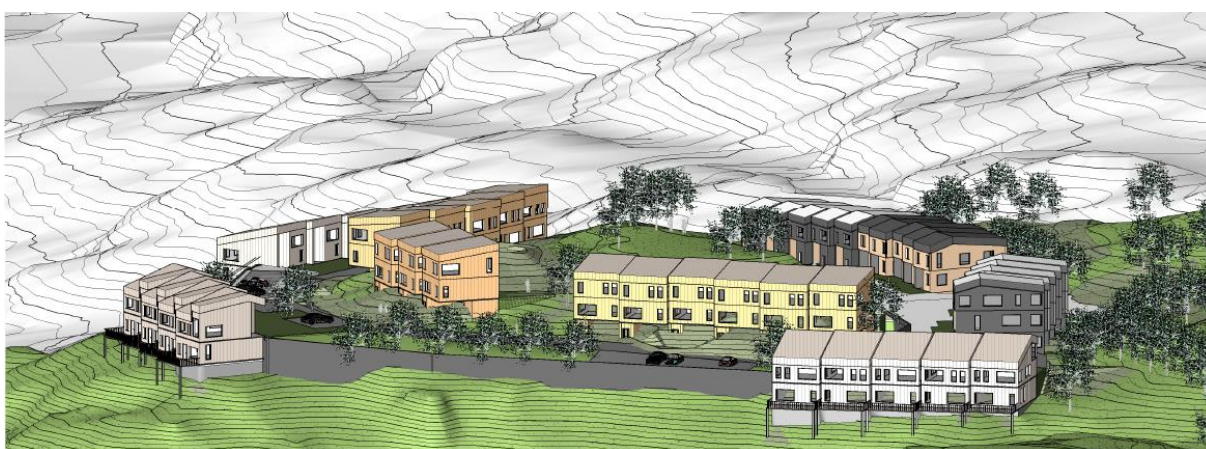
Figur 17 3D-illustrasjon sett fra nord mot sør
