Vedlegg til Salgsoppgave

## **Prestelandet 19**

# Tilstandsrapport

## Enebolig

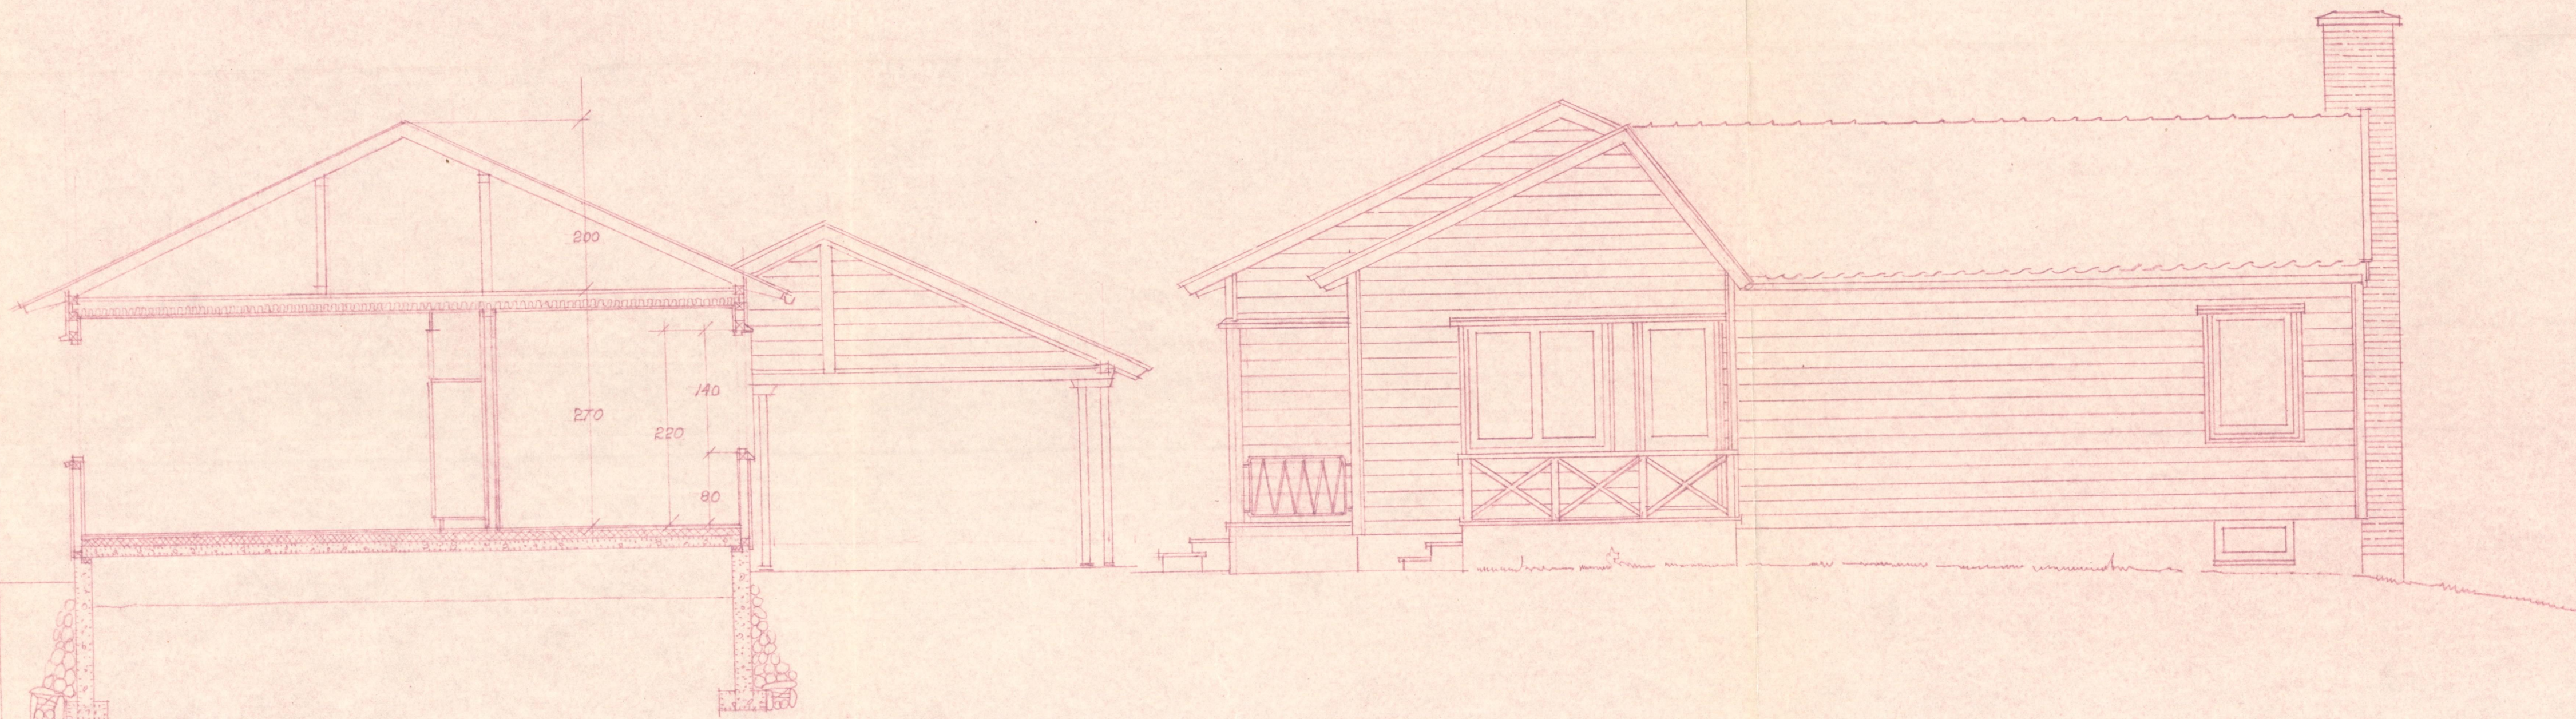
Dei No. Fa. Fredrikstad  
Overingeniørbolig A  
Nordfasade  
Snitt gj. soverfloer 1/50
