# Tilstandsrapport

## Enebolig

Apanesveien 53  
9512 ALTA  
Gnr./Bnr.: 26/164  
Alta kommune

Rapportdato: 01.09.2026  
Befaringsdato: 28.08.2026  
Referansenummer: 15085208

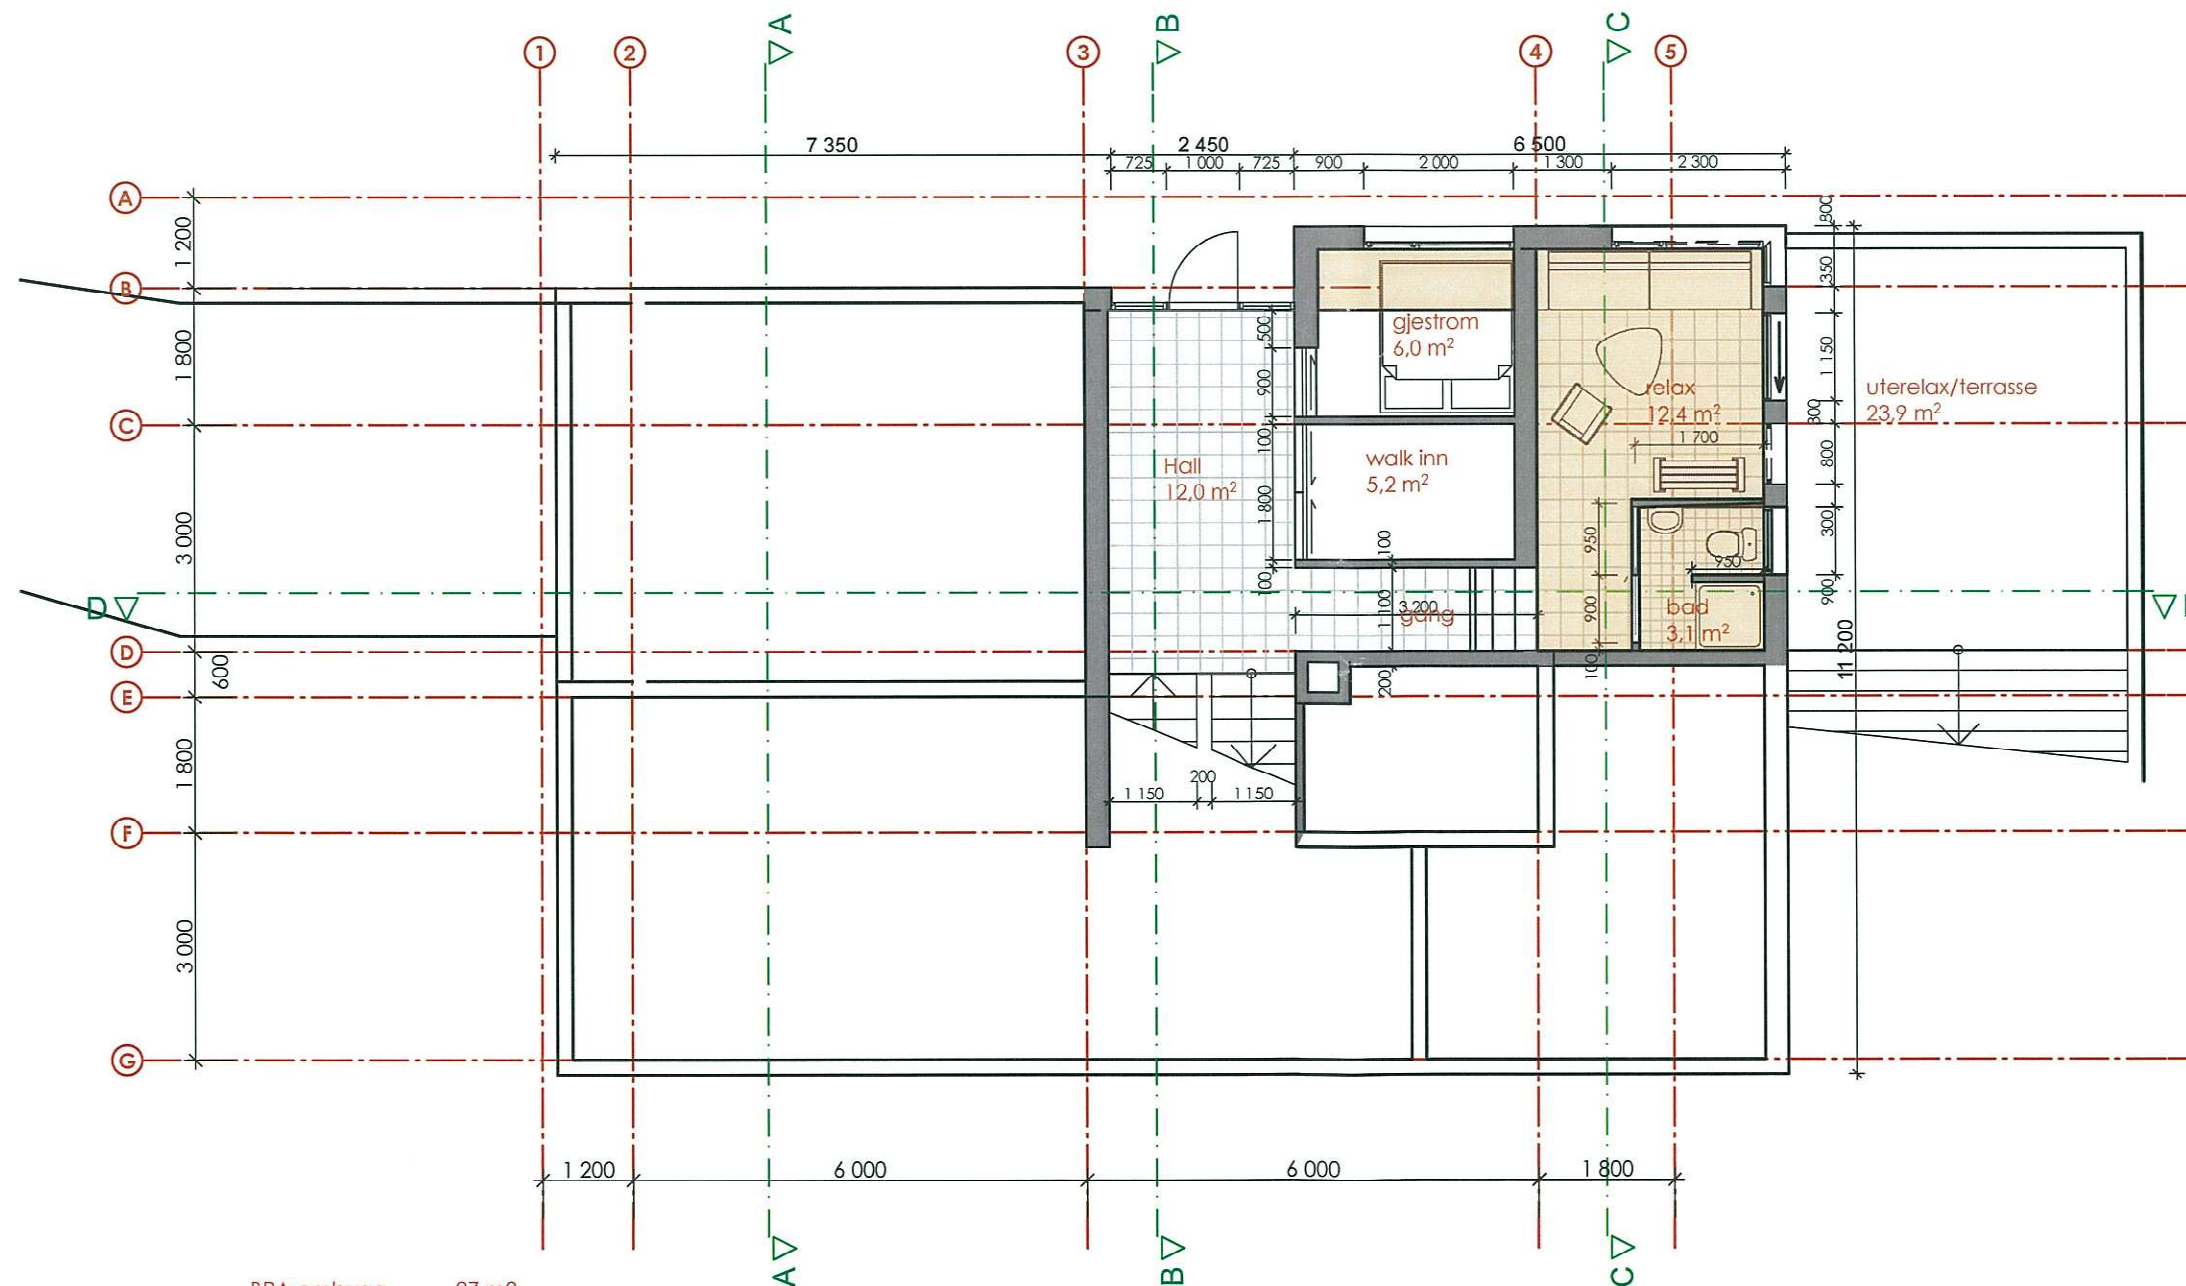
BRA ombygg 27 m2  
BRA tilbygg 19 m2  
BRA total: 46 m2

Tilbygg

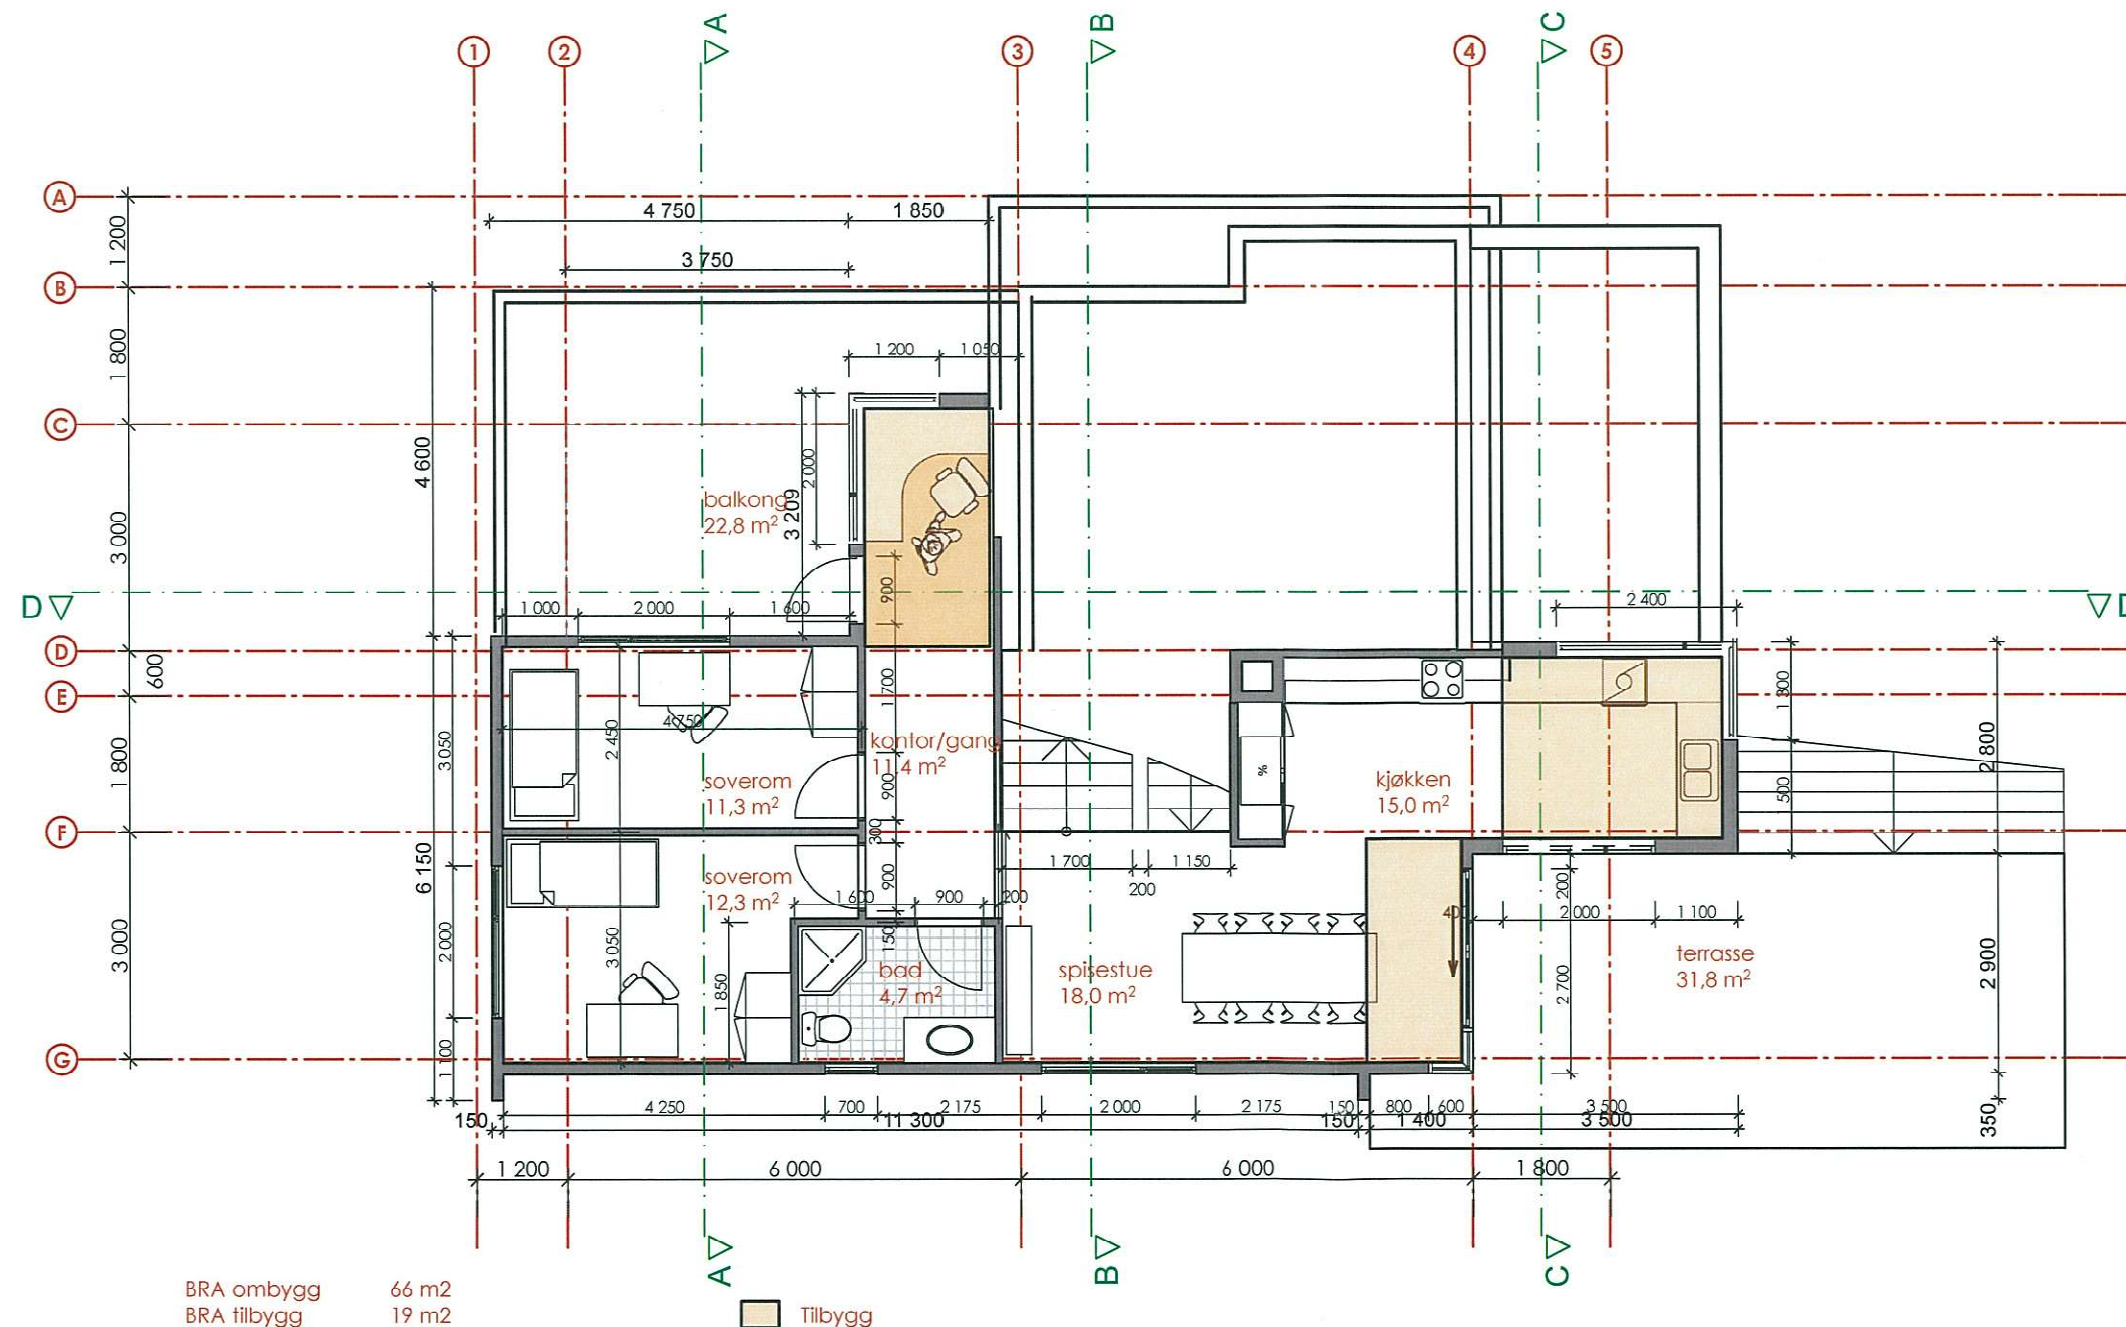
BRA ombygg 66 m<sup>2</sup>  
 BRA tilbygg 19 m<sup>2</sup>  
 BRA total: 85 m<sup>2</sup>

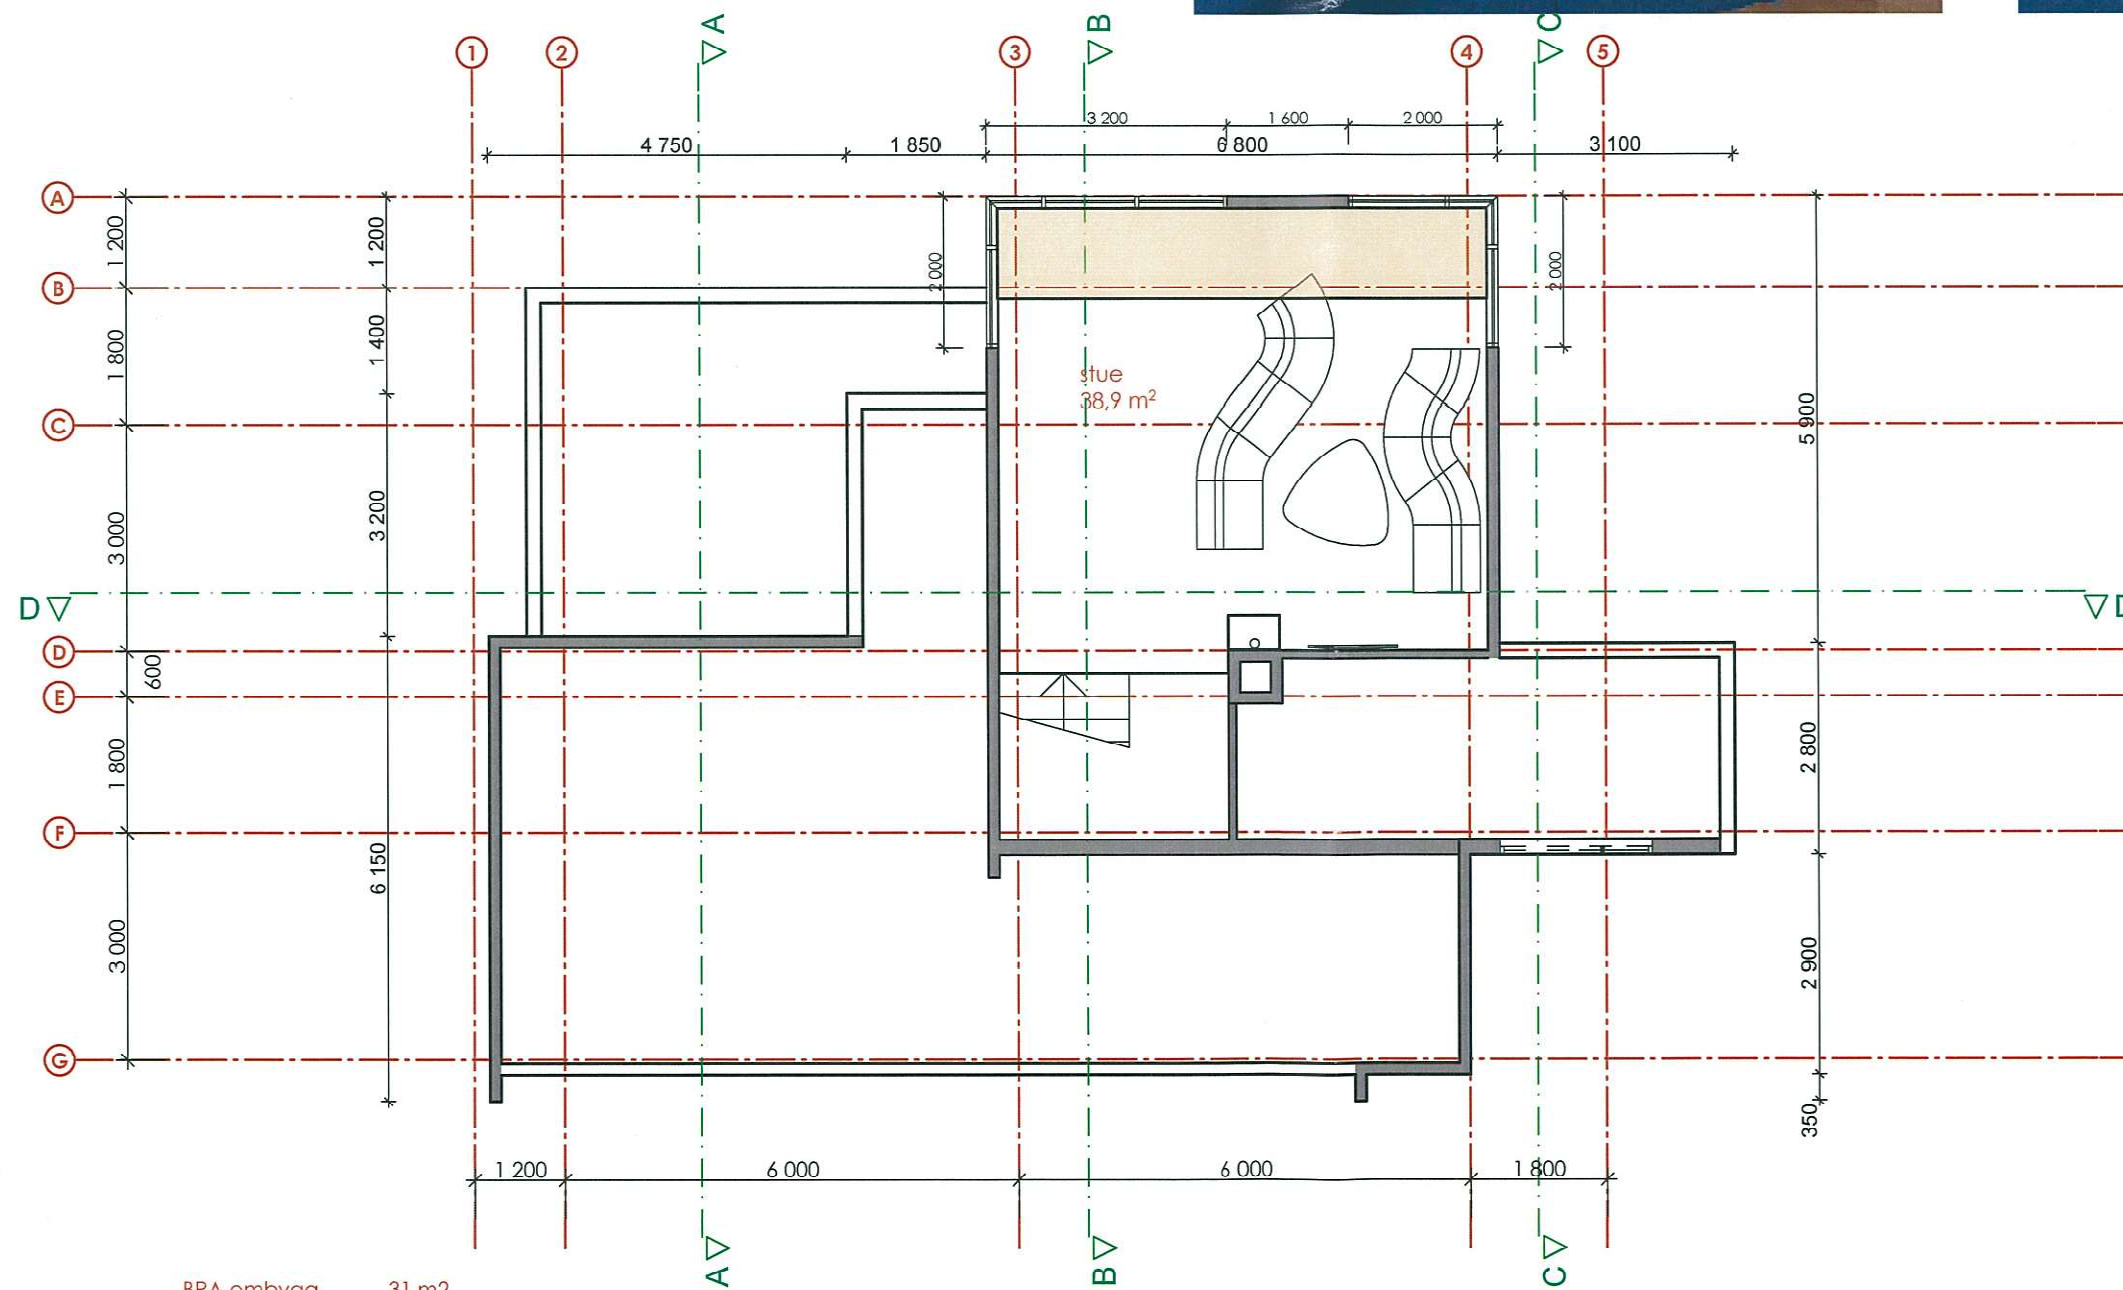
BRA ombygg 31 m²  
BRA tilbygg 8 m²  
BRA total: 39 m²

Tilbygg

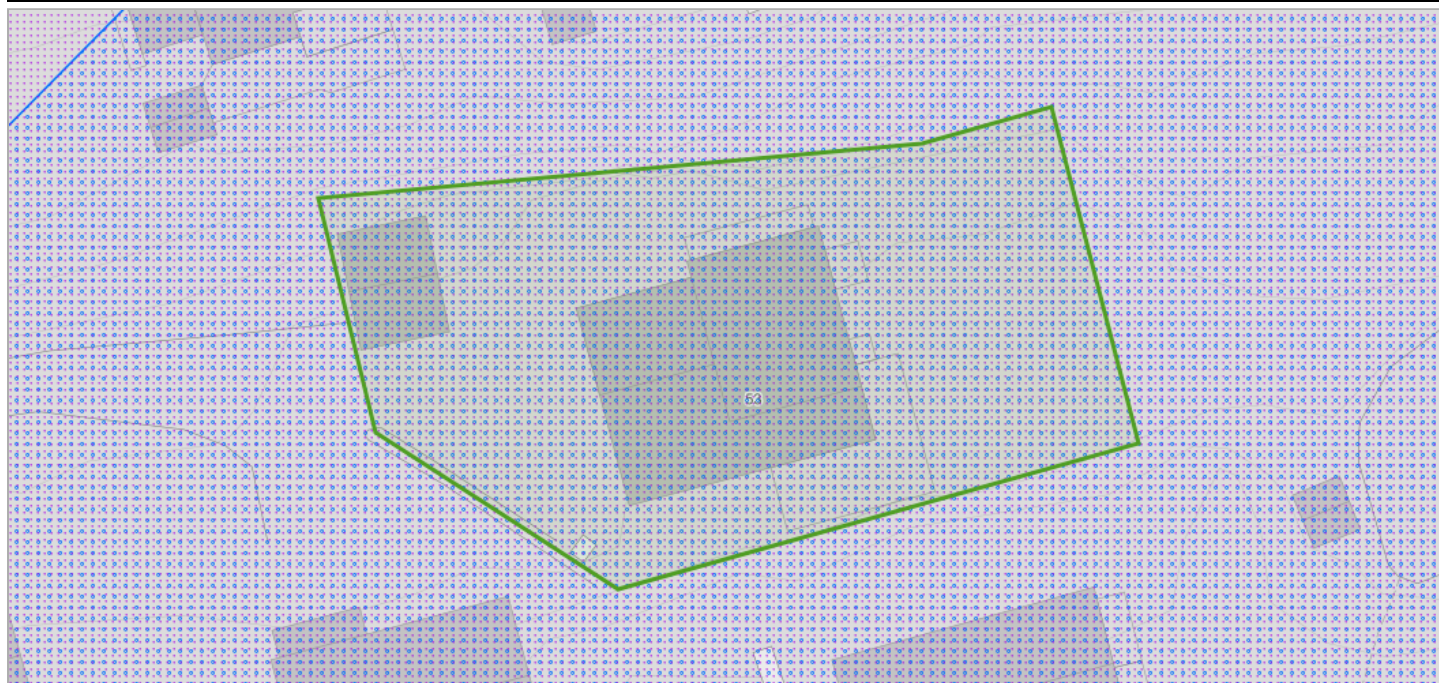
## Aktsomhetskart for kvikkleireskred

Kartet er et landsdekkende aktsomhetskart for kvikkleireskred som er basert på del 1 i prosedyren gitt i kapittel 3 i NVE veileder 1/2019 Sikkerhet mot kvikkleireskred. Kartet viser områder med mulig sammenhengende marin leire (NGU) og terrengkriterier (høydeforskjeller og stigning) som tilsier at det kan være fare for kvikkleireskred.

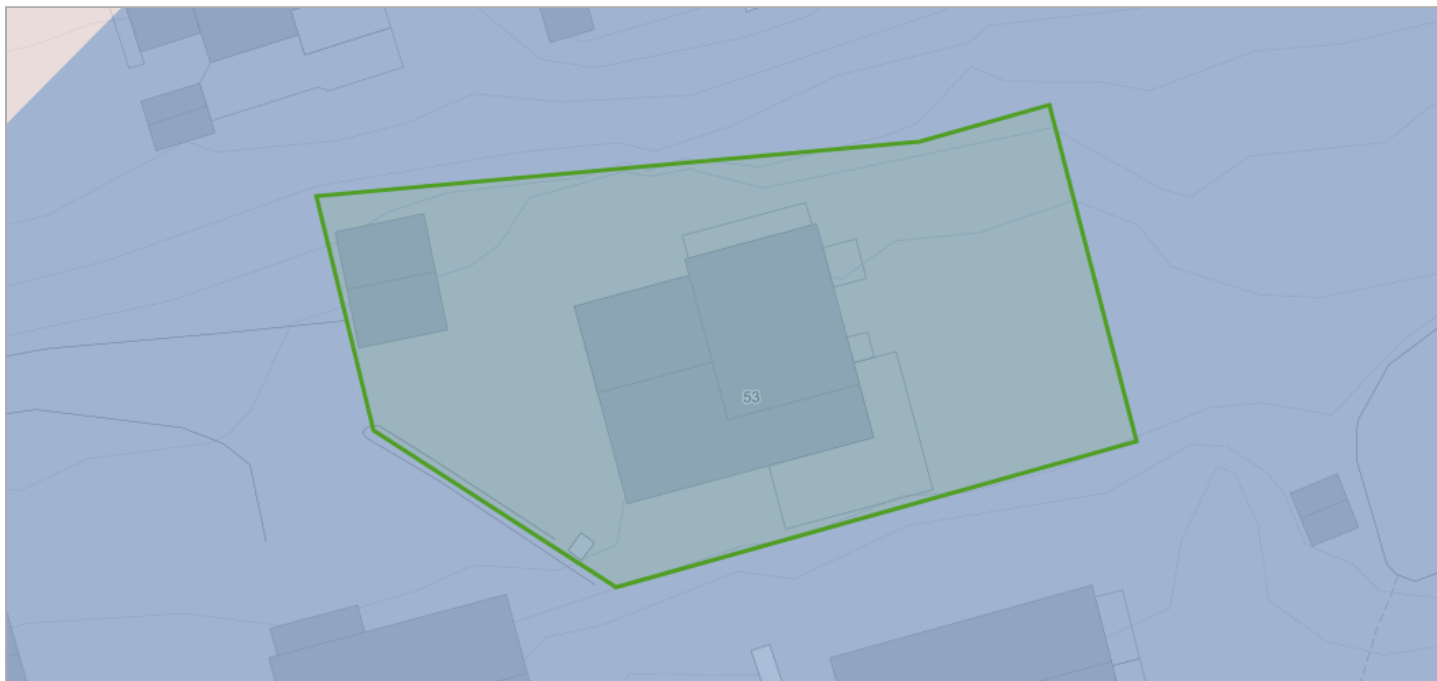
Datagrunnlaget for tema jordarter er basert på innholdet i kvartærgeologiske kart (løsmassekart), som foreligger analogt i flere målestokker (hovedsaklig M 1:50.000). Kartene er konvertert til digital form ved hjelp av skanning og vektorisering. I første omgang er kun flatene og formelementer (linjer) etablert som digitale datasett. Senere vil også punktinformasjonen bli tilgjengelig. Temakoder og egenskaper følger i hovedsak SOSI-standard, versjon 4.0. I egenskapstabellen til kartet er det gitt opplysninger om jordartstype, og med utgangspunkt i jordartenes egenskaper er det utviklet avledede tema. Dette kan være infiltrasjonsegenskaper og grunnvannspotensiale. Forholdene ligger også til rette for senere å utvikle tema av interesse for avfallsdeponering, grunnforhold og telefare. De avleda temaene må ikke oppfattes som absolutte, men er kun retningsgivende. Lokale forhold og variasjoner vil kunne medvirke til at avledningen burde være annerledes enn oppgitt. Lokale undersøkelser anbefales derfor før tiltak basert på avledningen settes i verk.

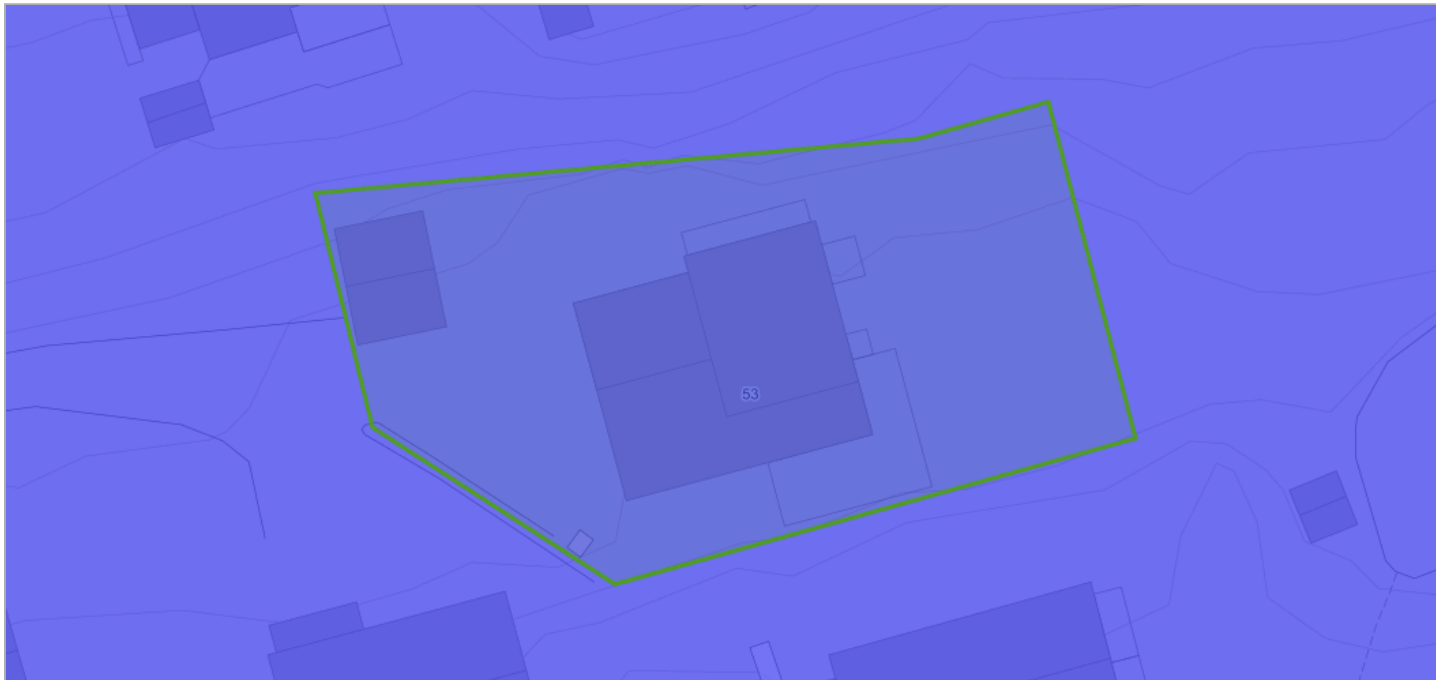
## Marin grense

Marin grense angir det høyeste nivået som havet nådde etter siste istid. Marin grense angir dermed det høyest mulige nivået for marine sedimenter (hav- og fjordavsetninger) som er hevet til tørt land. Dataene består av punktregistreringer, linjer samt polygoner. Linjer og polygoner er modellert fra punktene og en 10 m høydemodell.

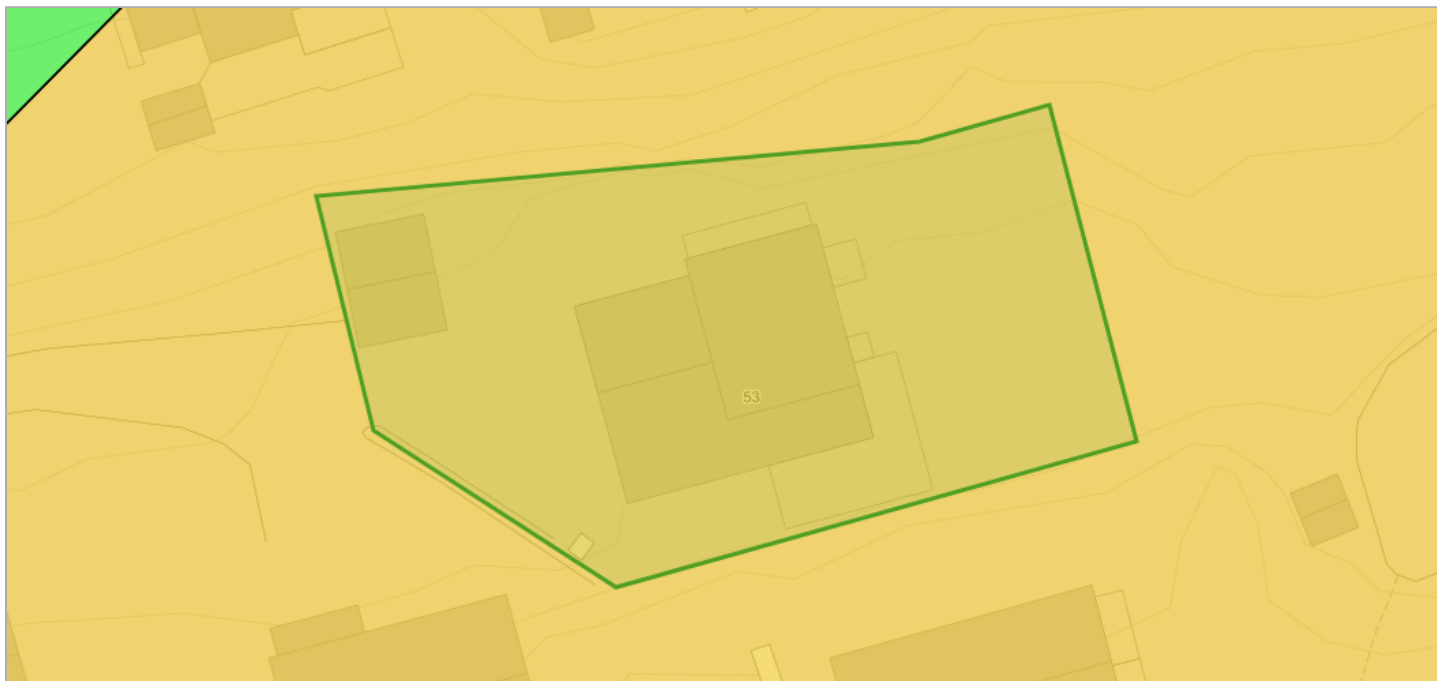
## Mulighet for marin leire

Mulighet for marin leire er basert på løsmassekart i ulike målestokk og datasett for marin grense. Løsmassetyper under marin grense er klassifisert etter muligheten for å finne marin leire og kan grovt sett inndeles i seks klasser. Karttjenesten 'Mulighet for marin leire' er opprettet som en hjelp til å lese et kvartærgeologisk kart. Datasettet kan brukes til overordnet "screening" av store områder mht mulig forekomst av marin leire. Andre type data kan bidra til å verifisere om hvorvidt marin leire er tilstede eller ikke, for eksempel grunnbøringsdata.
