# Tilstandsrapport

## Enebolig

Storbakken 54

Rapportdato: 17.09.2026

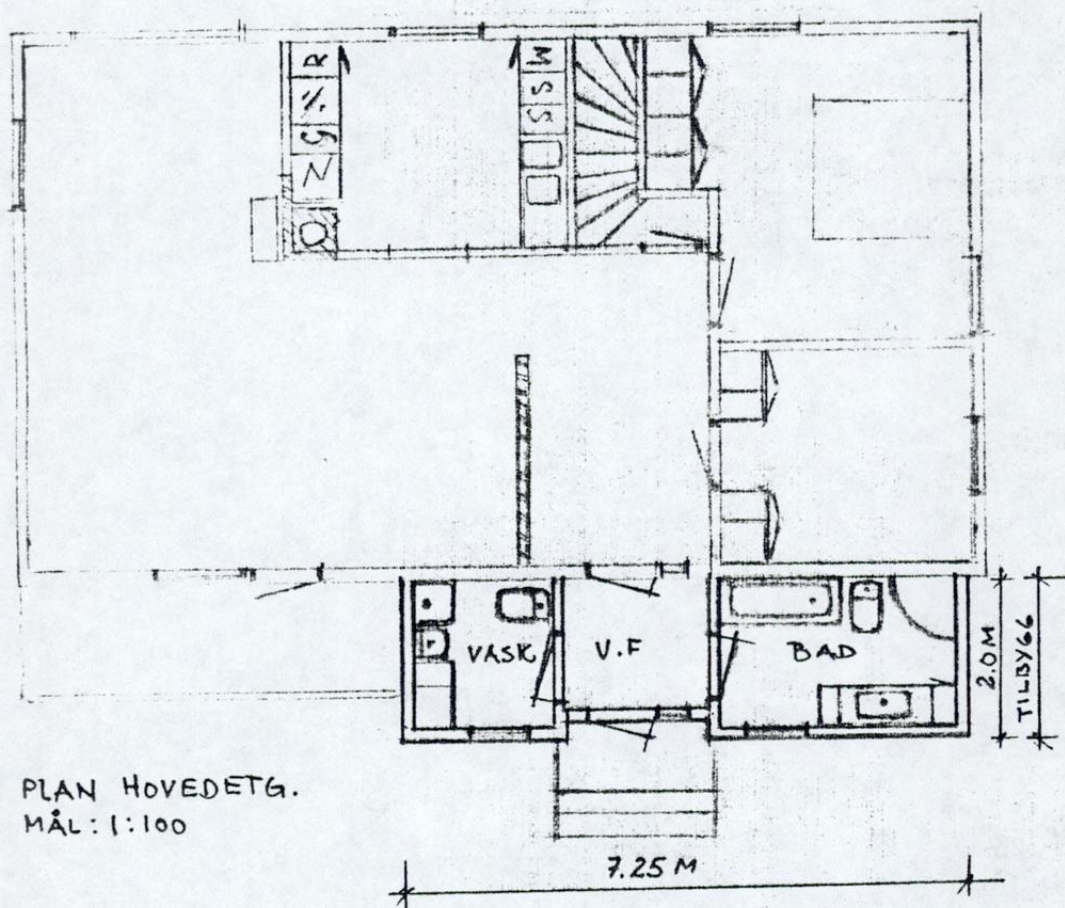
PLAN HOVEDETG.  
MÅL: 1:100

TILBYGG PÅ ENEBOLIG MÅL: 1:100  
MAGNAR ANDERSEN  
STORBAKKEN 54  
ALTA
