# Tilstandsrapport

## Fritidsbolig - hytte

Steinheilie 59  
4443 TJØRHOM  
Gnr./Bnr.: 7/135  
Sirdal kommune

Rapportdato: 12.10.2026  
Befaringsdato: 08.10.2026  
Referansenummer: 15086604

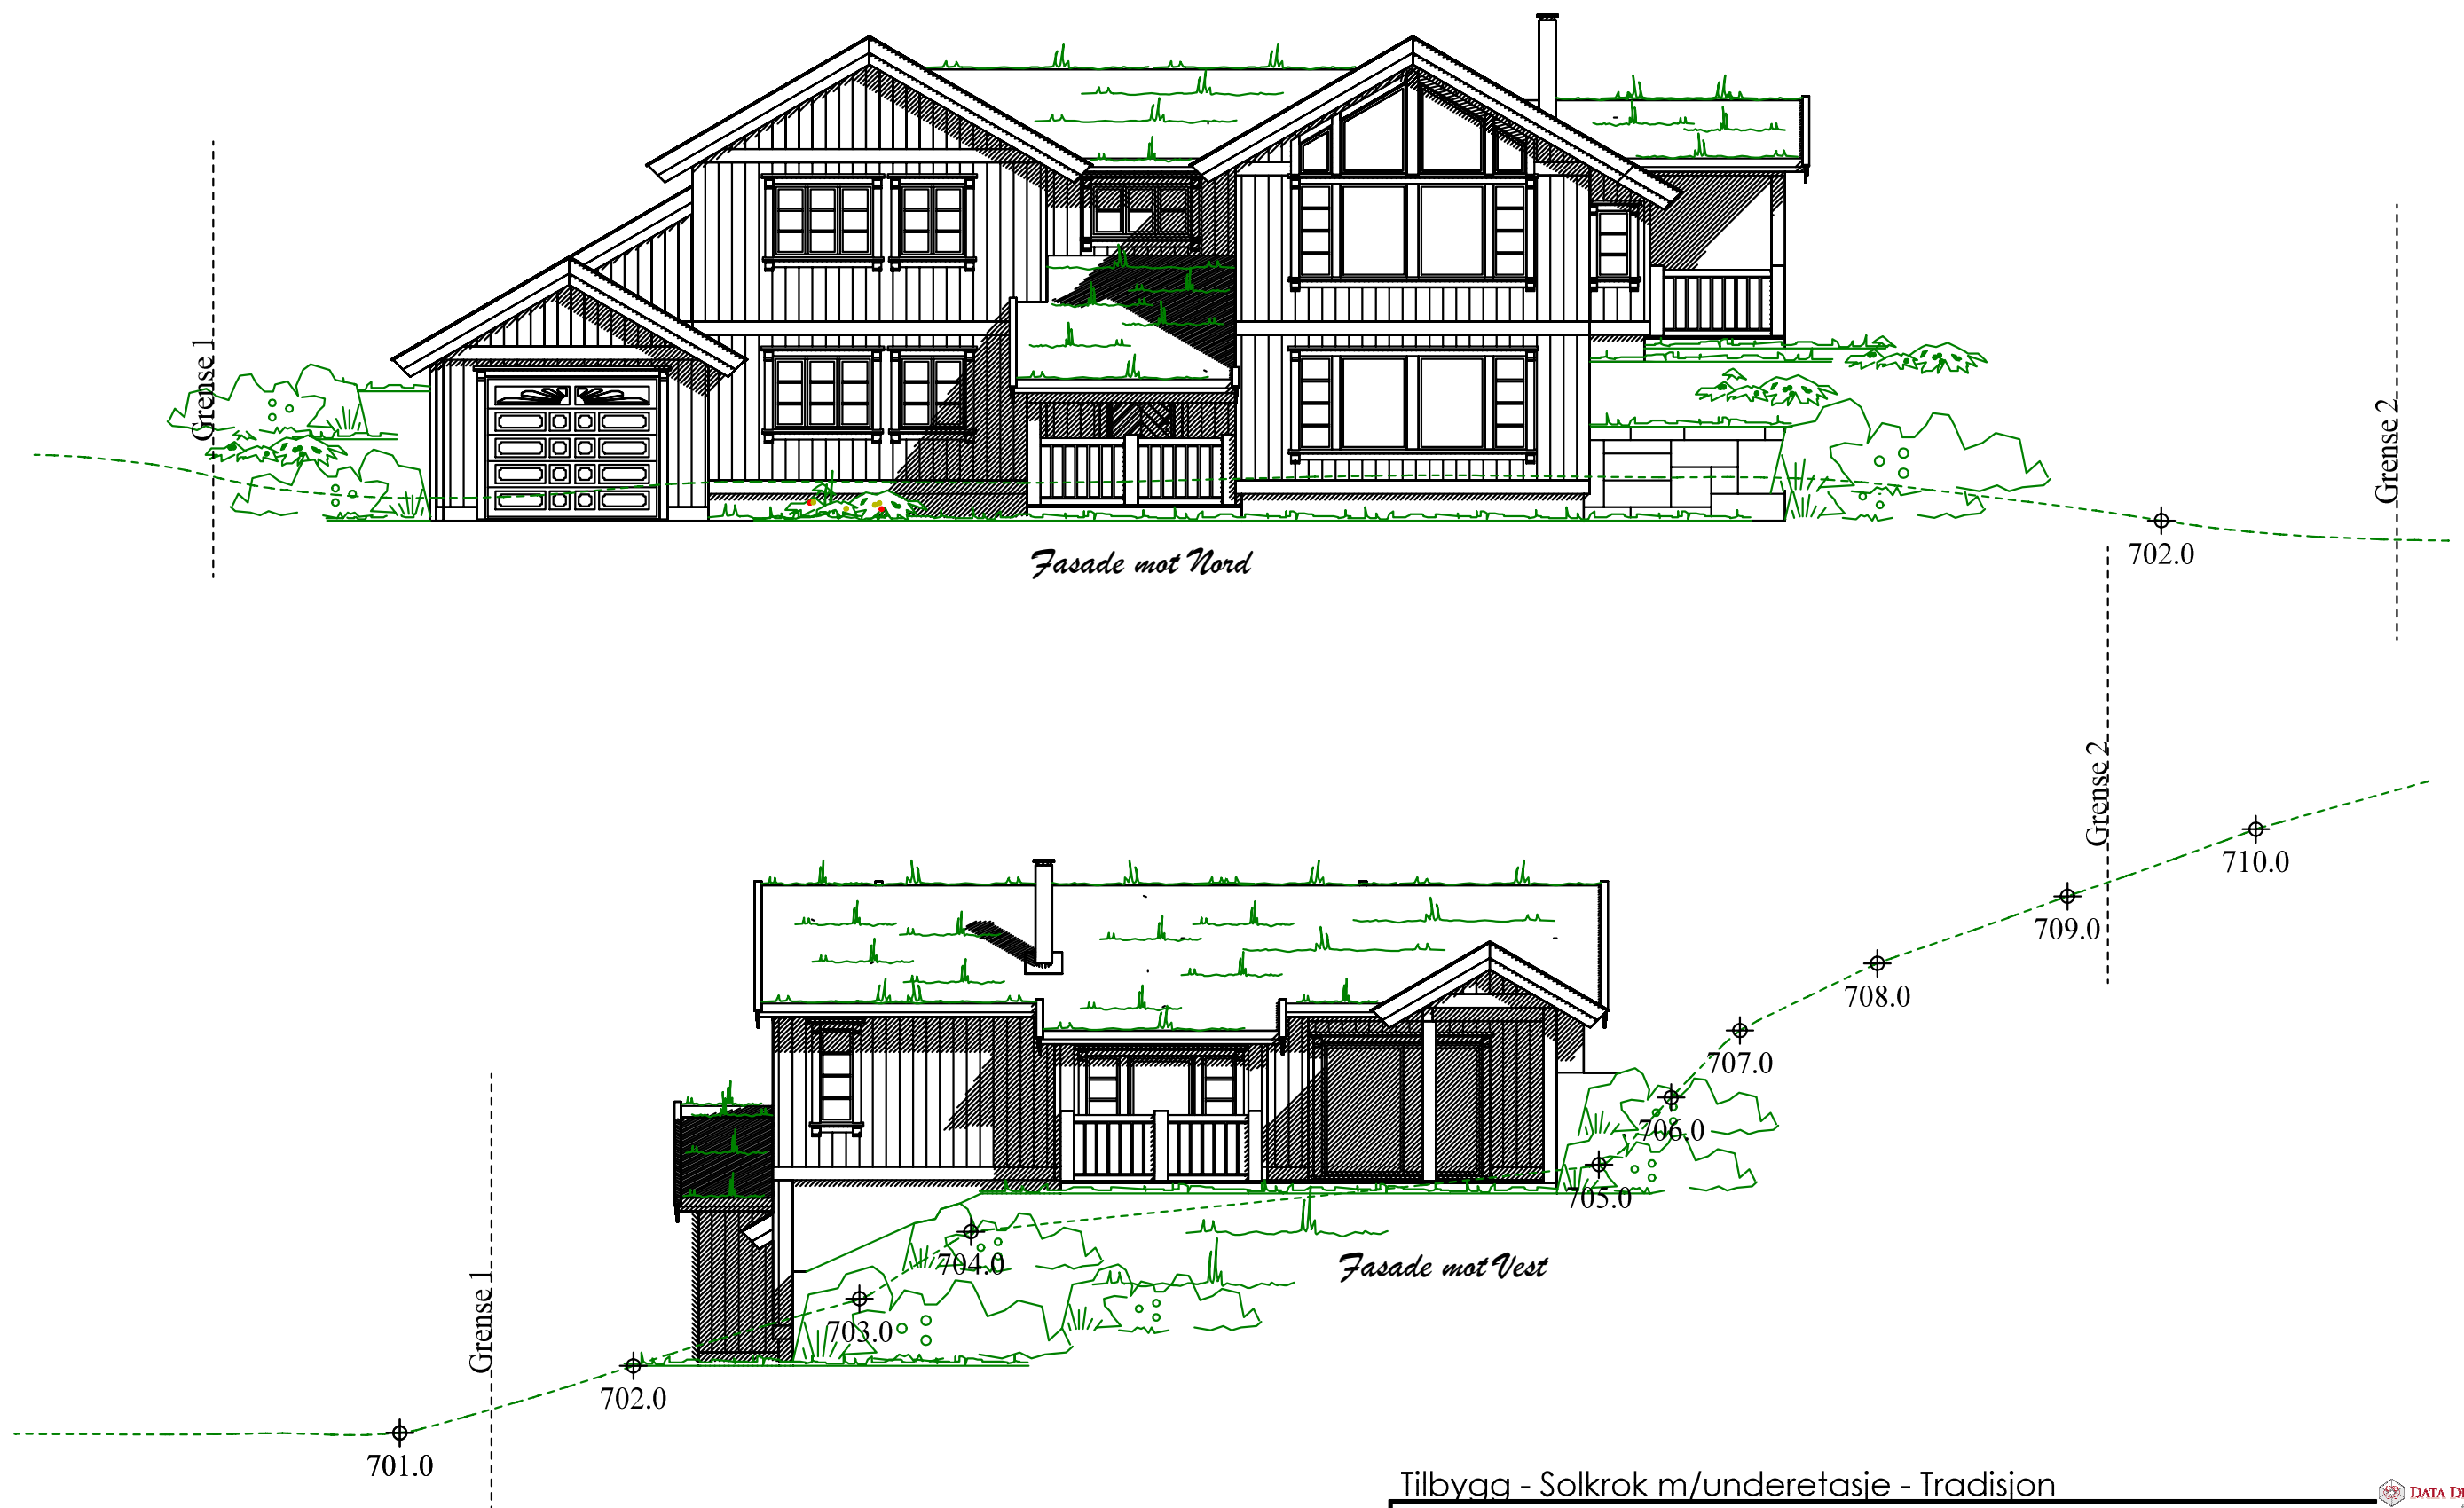
Opprinnelig terreng .....  
Eksisterende/nytt terreng ———

NB! Det er ikke tatt høyder i terrenget. Terrengsnitt baseres bare på digitalt kart og kan derfor inneholde unøyaktigheter.

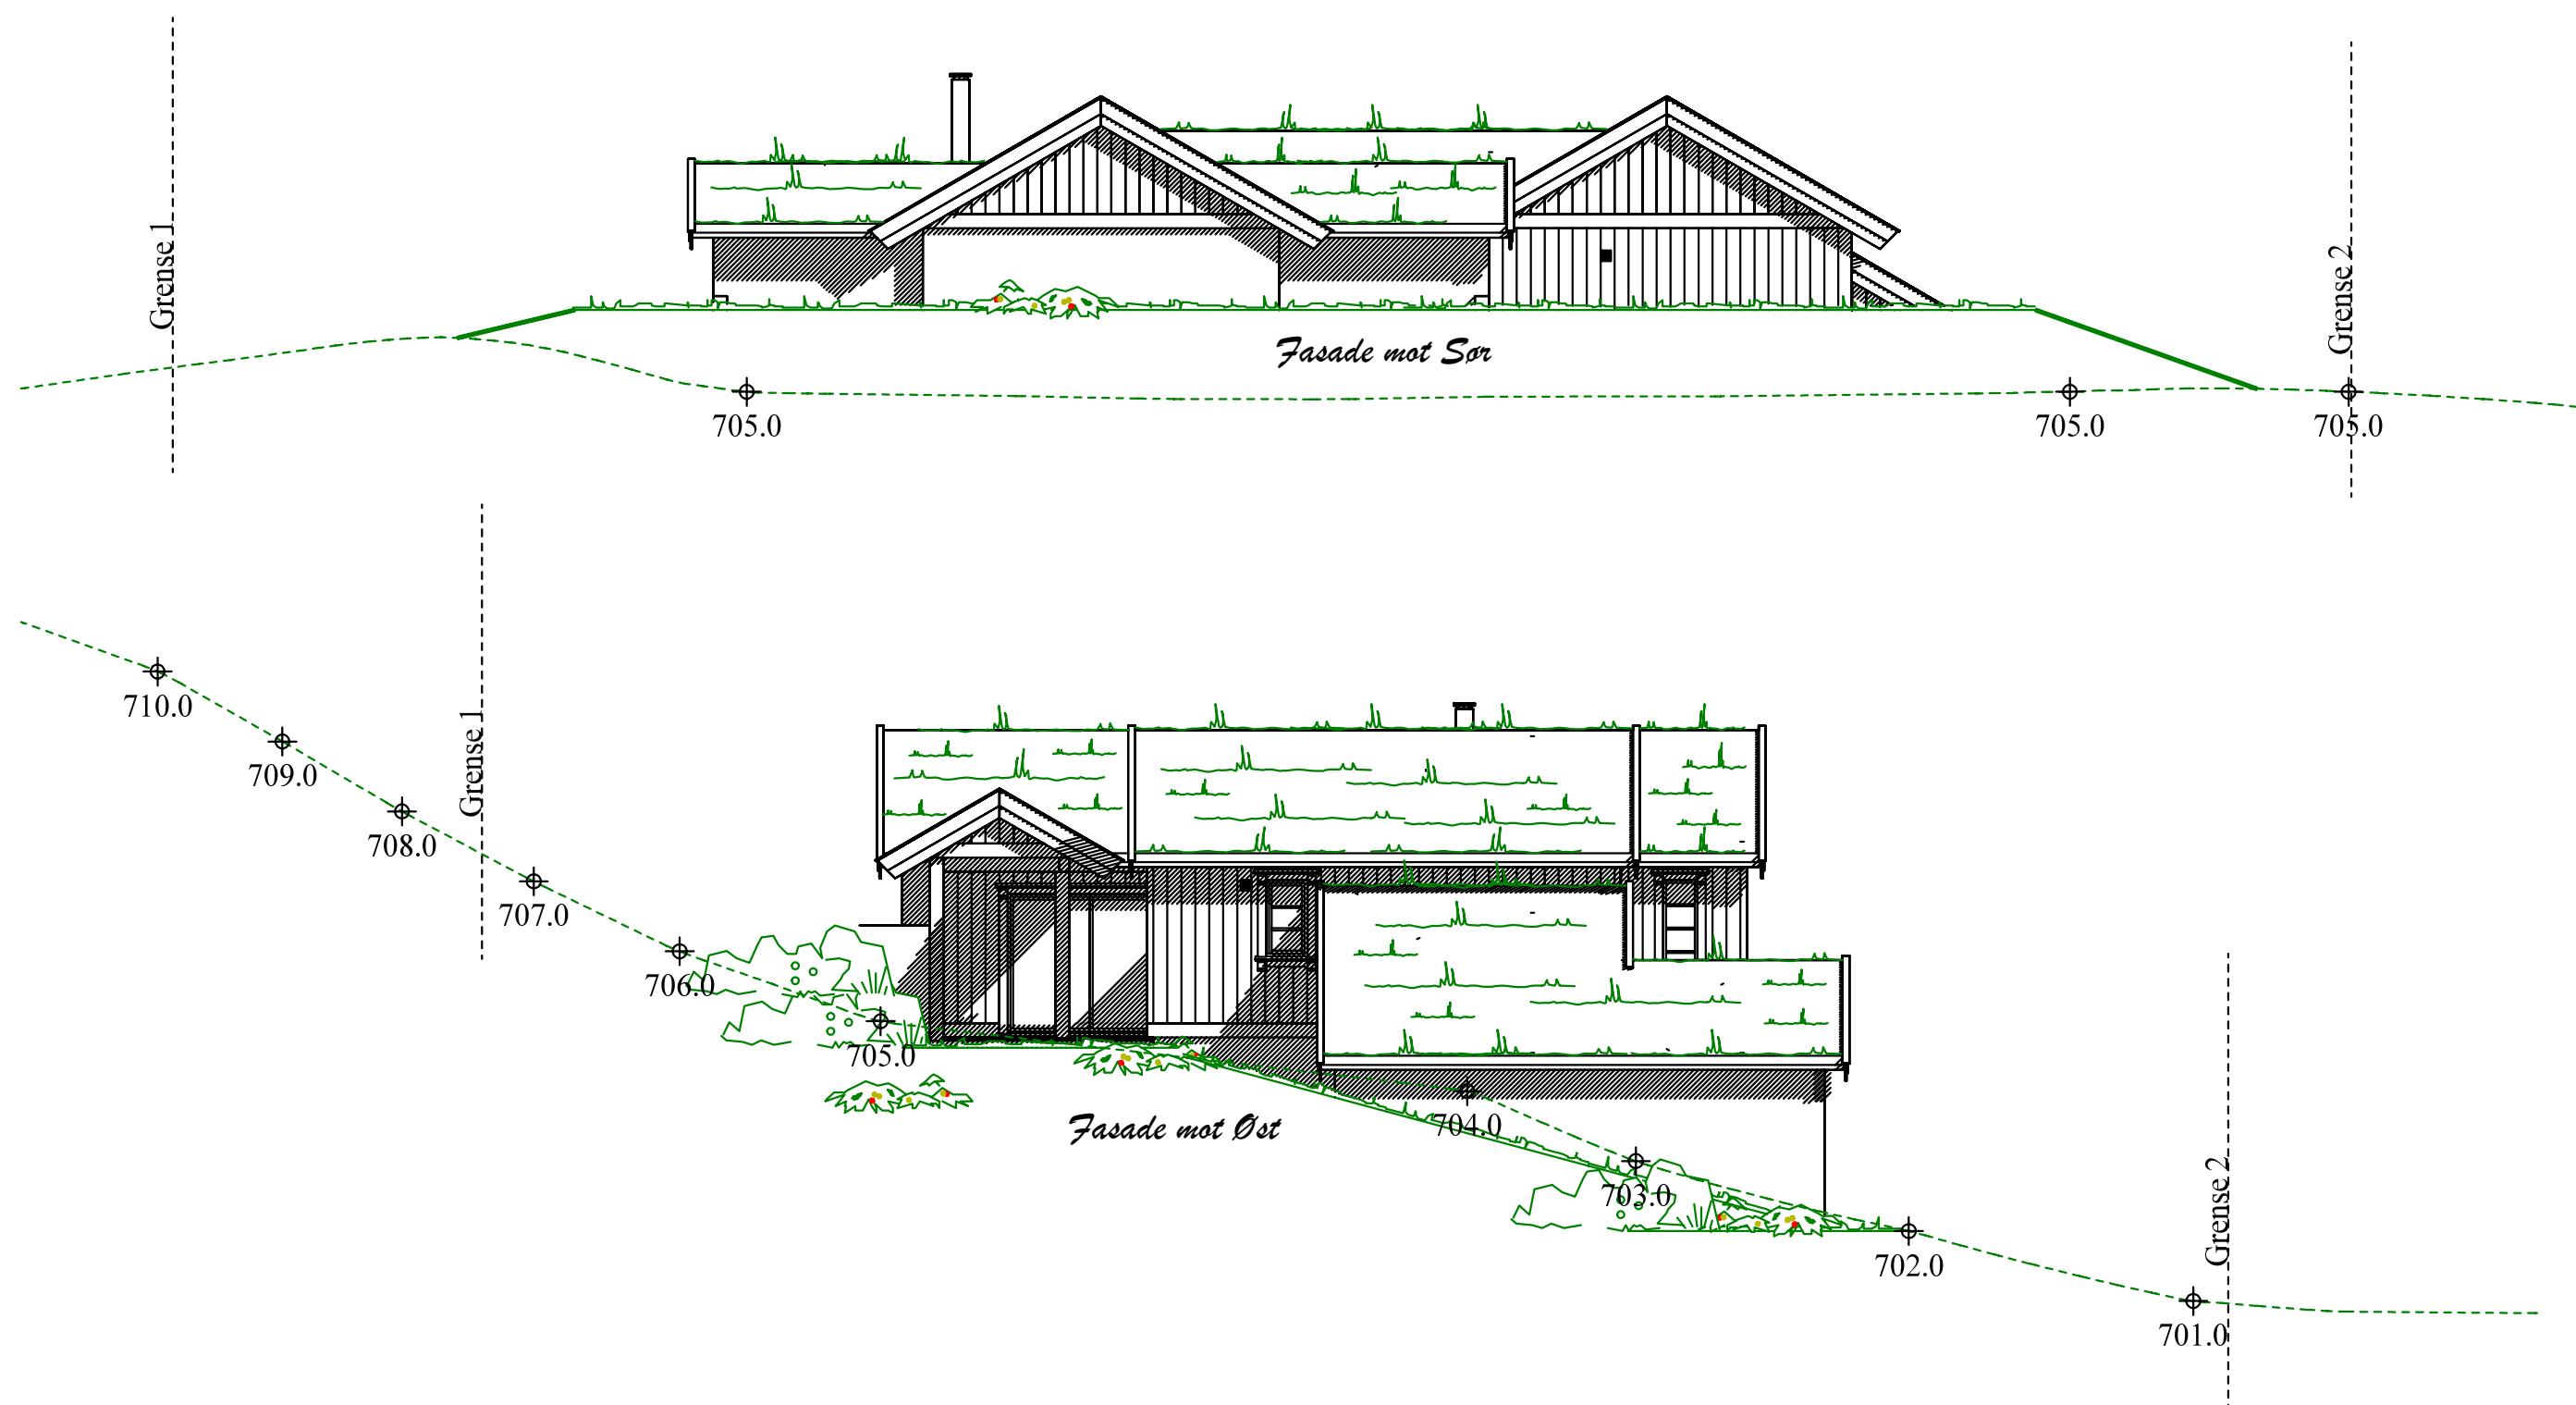
Opprinnelig terreng .....  
Eksisterende/nytt terreng .....

NB! Det er ikke tatt høyder i terrenget. Terrengsnitt baseres bare på digitalt kart og kan derfor inneholde unøyaktigheter.
