SOLHOVDA 137 B

# TILSTANDSRAPPORT

📍 Solhovda 137 B , 3580 GEILO

# gnr. 66, bnr. 940, snr. 2

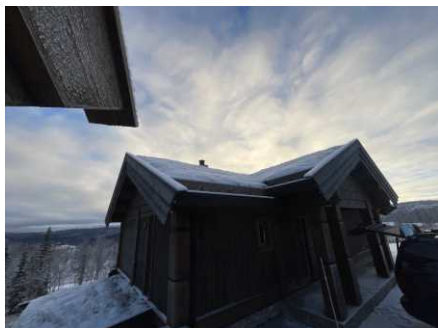
Det er derfor viktig å understreke at vurderingen er begrenset til det som var synlig og tilgjengelig fra bakkenivå under de rådende forholdene. Snø på taket kan skjule skader, avvik, begroing, skader på teking, torvoppbygging eller andre forhold som normalt ville vært synlige ved en fri og tørr takflate. Eventuelle skjulte feil, skader eller mangler som kan være til stede på steder som ikke var tilgjengelige eller synlige fra bakkenivå, inngår ikke i denne vurderingen. Dersom det er behov for en fullstendig vurdering av takets tilstand, anbefales en befaring når taket er fritt for snø og med tilgang til takflaten.

Tilstandsgrad: TGIU – Ikke undersøkt / begrenset inspeksjon

På grunn av snø på taket og begrenset tilgang til takkonstruksjonen kunne takets faktiske tilstand ikke vurderes, selv om bygget er fra 2023.

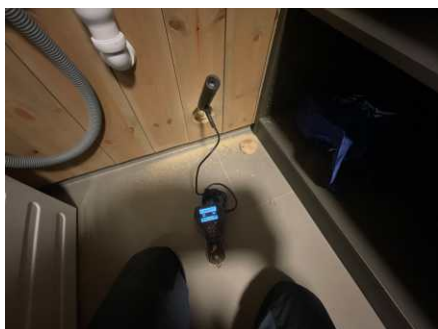
Takstmannen har under befaringen utført hulltaking med fuktmåling på utforte/påforte vegger mot grunn uten å registrere unormale fuktverdier. Det gjøres oppmerksom på at hulltaking med fuktmåling på et tilfeldig punkt, ikke kan garantere for at det ikke er fuktvandring andre steder i bakenforliggende konstruksjon på vegger mot grunn.

- Målingen viste vektprosent på 9 %.
- Under 16 % anses å være normalt/tørt.
- Mellom 16-20 % anses å være i risikozonen for fukt-/råteskader.
- Over 20 % anses å være fuktig, med høy risiko for fukt-/råteskader.

Konstruksjoner under bakkenivå har erfaringsmessig forholdsvis høy skadefrekvens og kortere levetid enn konstruksjoner over bakke nivå.

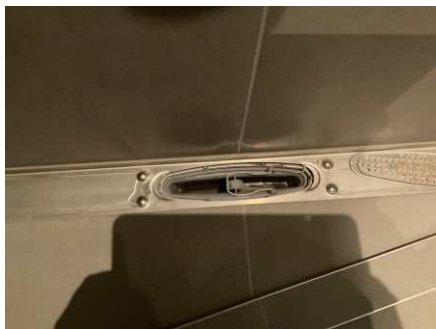
Rennesluk med vannlås og klemring.  
Synlig mansjett og membran i sluk.

Merk; Det gjøres spesielt oppmerksom på at tekking (membran og mansjetter) ikke er kontrollerbare fordi dette bare kan gjøres ved å demontere fliser. Denne type destruktive undersøkelser er ikke gjennomført i denne rapporten. Det er etter beste evne gjennomført en visuell kontroll etter fjerning av slukreist.

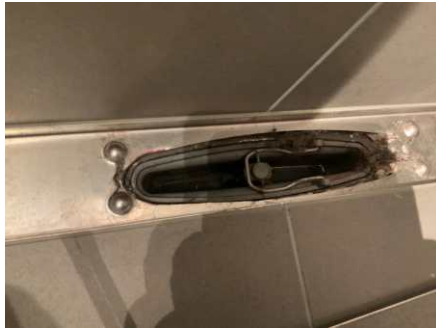
Hulltaking er ikke utført da våtrommet er oppført i 2023 og dokumentasjon på utførelsen foreligger. Det foreligger garanti og reklamasjonsrett på badet. Fuktsøk ble utført på tilgjengelige vegger uten funn av unormale verdier.

Merk; Det gjøres spesielt oppmerksom på at tekking (membran og mansjetter) ikke er kontrollerbare fordi dette bare kan gjøres ved å demontere fliser. Denne type destruktive undersøkelser er ikke gjennomført i denne rapporten. Det er etter beste evne gjennomført en visuell kontroll etter fjerning av slukreist.

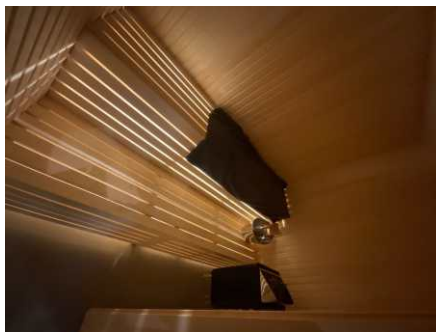
### TG 1 Overflater og konstruksjon

Badstue med flis på gulvet, panel på vegger og i himling.  
Benk i tre.
