ØVREVEIEN 79

Tilstandsrapport

Selveier fritidsbolig på selveiertomt, bygget i 1907

## FRITIDSBOLIG

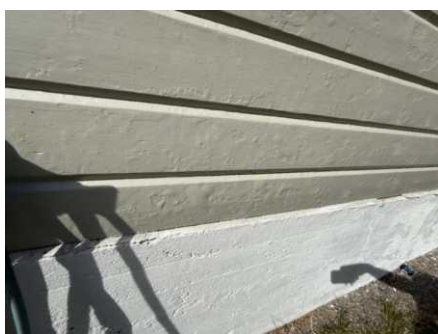
Merk at nederst laftplank ligger på innsiden av grunnmuren som som øker risikoen for råteskade i bunnstokken. Bobledannelser i ytre fasader.

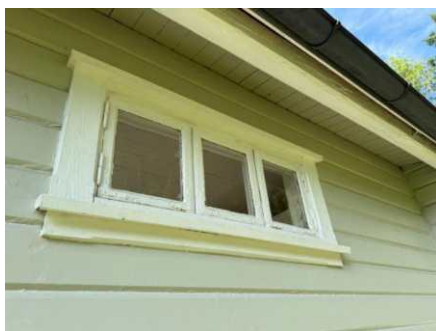
Sprukket glass vindu mot nord soverom loftsetasje.

Eldre vinduer krever jevnlig ettersyn og vedlikehold.

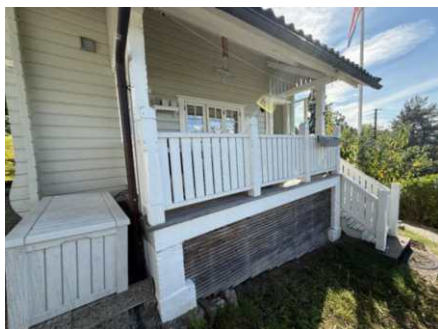
Rekkverket er lavere en dagens krav på 1m.

- Rekkverkshøyde på balkong eller terrasse må endres for å tilfredsstille dagens krav.
- Konsekvensen er at rekkverket ikke gir tilstrekkelig fallsikring i henhold til dagens krav, noe som medfører økt risiko for fallulykker og behov for utbedring for å oppnå tilfredsstillende sikkerhet.

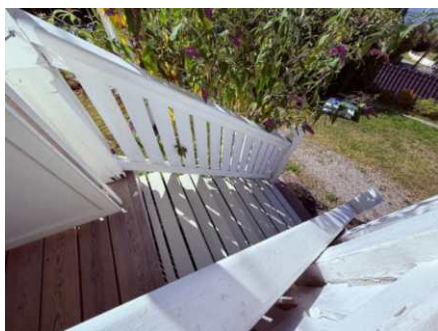
- Det ble observert råteskade i nedre del av en stolpe i rekkverket.

Råte i stolpe nedre del.

• Råteskaden kan svekke stolpens innfesting og rekkverkets stabilitet. Ved videre skadeutvikling kan forholdet medføre fare for svikt og personskafe. Stolpen bør skiftes eller repareres fagmessig. Rekkverkets øvrige stolper og innfestinger bør samtidig kontrolleres for tilsvarende skader. Årsaken til fuktbelastningen bør avklares og reduseres

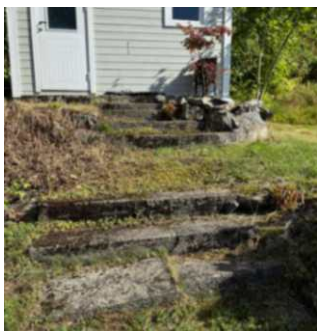
Vedlikeholdsbehov av trapp til uthus.

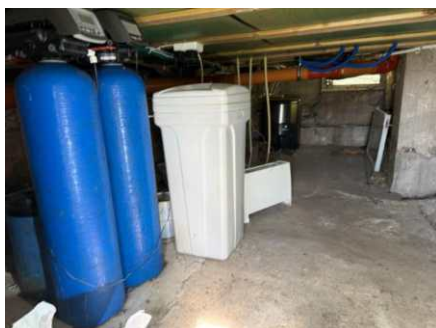
Krypkjeller under tilbygget del.

Lave fuktverdier ble målt i krypkjeller tilbygget del.

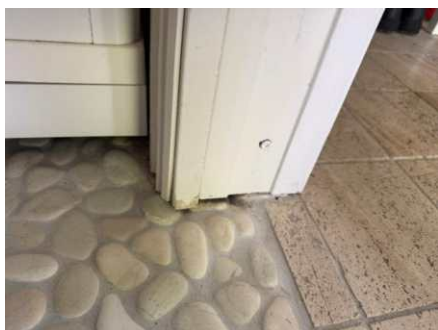
Noe oppsvulging av foring skyvedør til bad. Merk at døren er plassert i våtsonen.

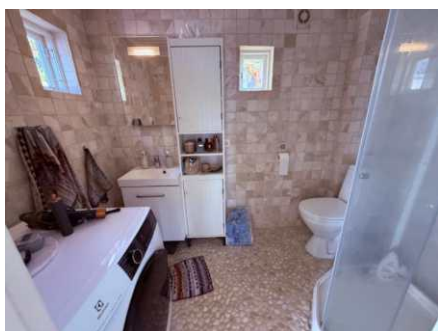
Gulvet er flatt og uten tilstrekkelig helling til sluk iht. dagens krav.

- Et bad med manglende/reduert fall til sluk blir mindre funksjonelt og sikkert for brukeren. Dette kan medføre stående vann på gulvet, vann som ikke ledes effektivt til sluket, økt risiko for at vann renner ut av rommet og redusert sklisikkerhet på gulvet.
- Det anbefales å kontrollere fallforholdene og utbedre disse slik at krav til fall mot sluk oppfylles. Ved større avvik kan det være nødvendig å bygge opp gulvet på nytt i henhold til gjeldende våtromsnorm. Arbeidet bør utføres av kvalifisert fagperson.

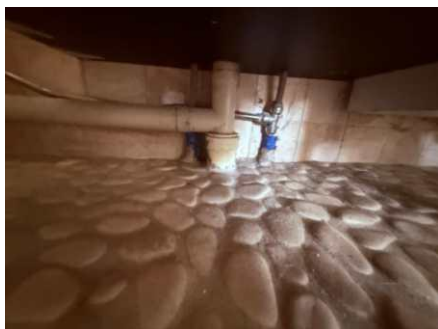
Usikker tetting rundt gjennomføringer i gulv under servantskap.

- Løsningen/utførelsen rundt rørgjennomføringer gir fare for fukt inn i konstruksjonen.
- Overvåk konstruksjonen jevnlig. For å få tilstandsgrad 0 eller 1 må løsningen utbedres, men tidspunktet for når dette er nødvendig er vanskelig å si noe om.
- Avvik i høydeforskjell eller fall på våtrommet kan føre til at vann ikke ledes korrekt mot sluk. Dette øker risikoen for vannansamlinger, fuktinntrengning og påfølgende skader på konstruksjon og overflater.
- Ytterligere undersøkelser anbefales.

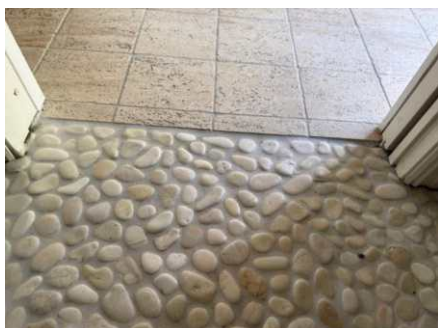
Ingen vanntett oppkant ved dørterskel. Våtrommet er ikke lekkasjesikkert iht. dagens krav.

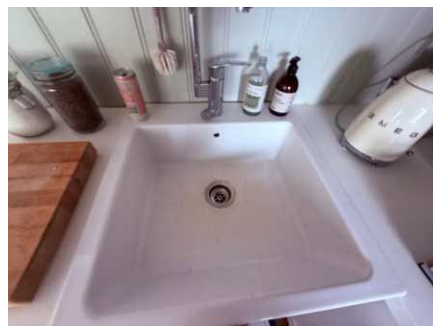
Riss i emaljen utslagsvask.

- Skaden kan utvikle seg og føre til avskalling, misfarging, korrosjon og redusert rengjøringsvennlighet. Forholdet er foreløpig hovedsakelig av kosmetisk betydning. Risset bør holdes under oppsyn og kan utbedres med egnet reparasjonsmiddel. Ved videre skadeutvikling eller lekkasje bør utslagsvasken skiftes.

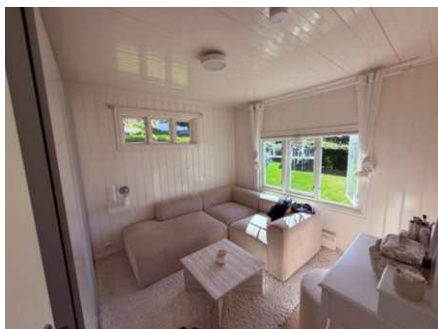
Ingen ventilasjon.

- Mangelfull ventilasjon kan føre til dårlig inneklima, opphopning av fukt og risiko for mugg- og kondensproblemer.
- Det bør etableres veggventiler/vindusventiler i alle oppholdsrom som ikke har det.

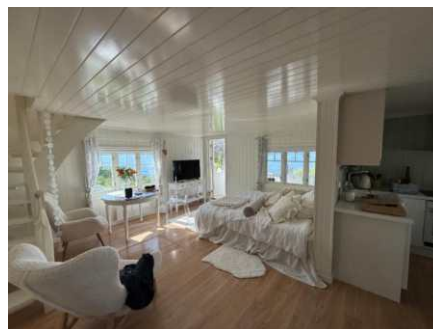
Ingen ventilasjon.

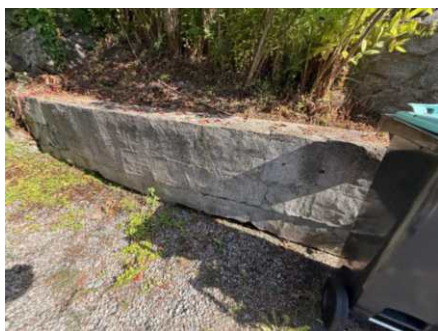
Støttemurene er fra byggeåret og har aldersrelatert slitasje med redusert forventet gjenværende brukstid. Videre aldring og påvirkning fra jordtrykk, vann og frost kan føre til riss, skjevheter, utglidning og redusert stabilitet. Murene bør ettersees jevnlig og holdes under oppsyn med tanke på sprekk- og bevegesutvikling. Ved tegn til større bevegelser eller redusert stabilitet bør murene undersøkes av fagkyndig. Vedlikehold og utbedringer må påregnes som følge av alder.

Støttemur ved garasje må påregnes bygges ny.

**Kostnadsestimat: 200 000 - 500 000**

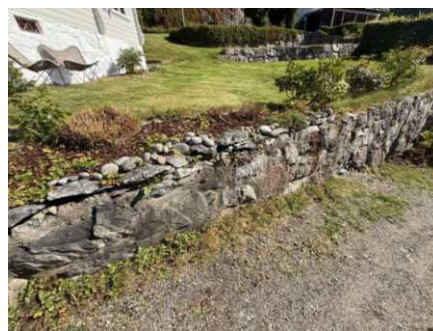
Vedlikeholdsbehov av støttemur ved adkomst må påregnes

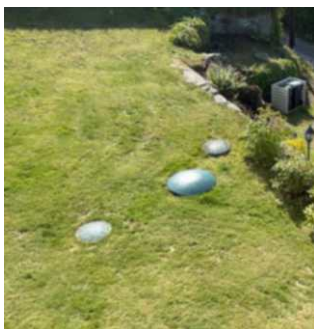
Minirensanlegg er plassert syd for bygningen.
