**PRIVATMEGLEREN**  
LILLEHAMMER

SLÅSETERVEGEN 153

# Slåsetervegen 153, 2652 SVINGVOLL

# Tilstandsrapport

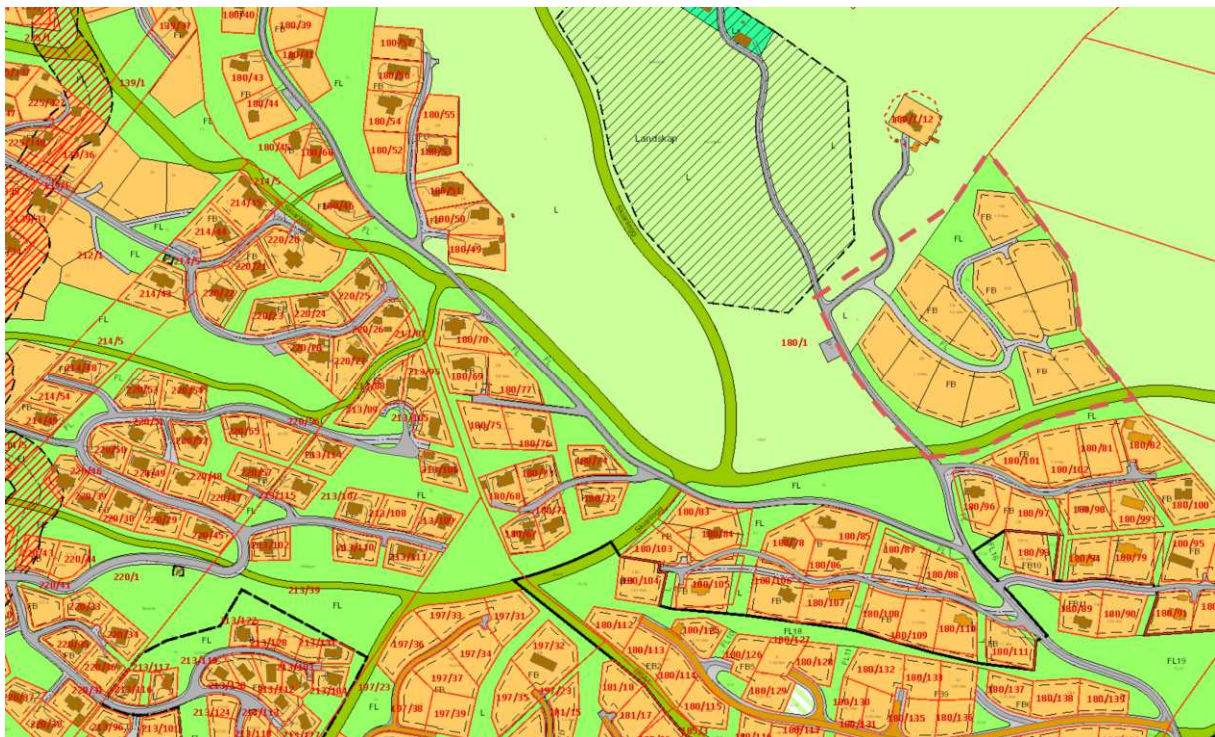
Utsnitt av gjeldene reguleringsplankart, mindre endringer foreslås innenfor rød stiplet avgrensning.

Planendringen gjelder arrondering i byggeområde H35. Justeringene av tomtestrukturen vil også medføre endring av tilhørende atkomstveier og grønnstruktur. Planendringen vil skje innenfor området avgrenset med rød stiplet linje i kartet nedenfor.

I forbindelse med endringen er det naturlig å optimalisere linjeføring slik at vegen blir liggende best mulig i terrenget. Endringene fører til at terrenginngrepet blir mindre og at adkomsten til tomtene blir bedre. Endringsforslaget gir også bedre løsninger for vann og avløpsløsningen.

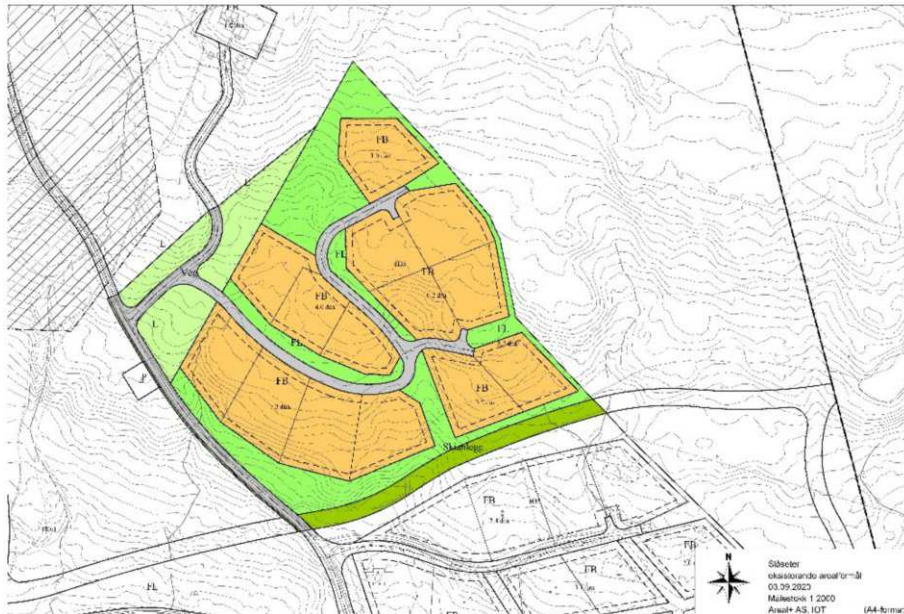
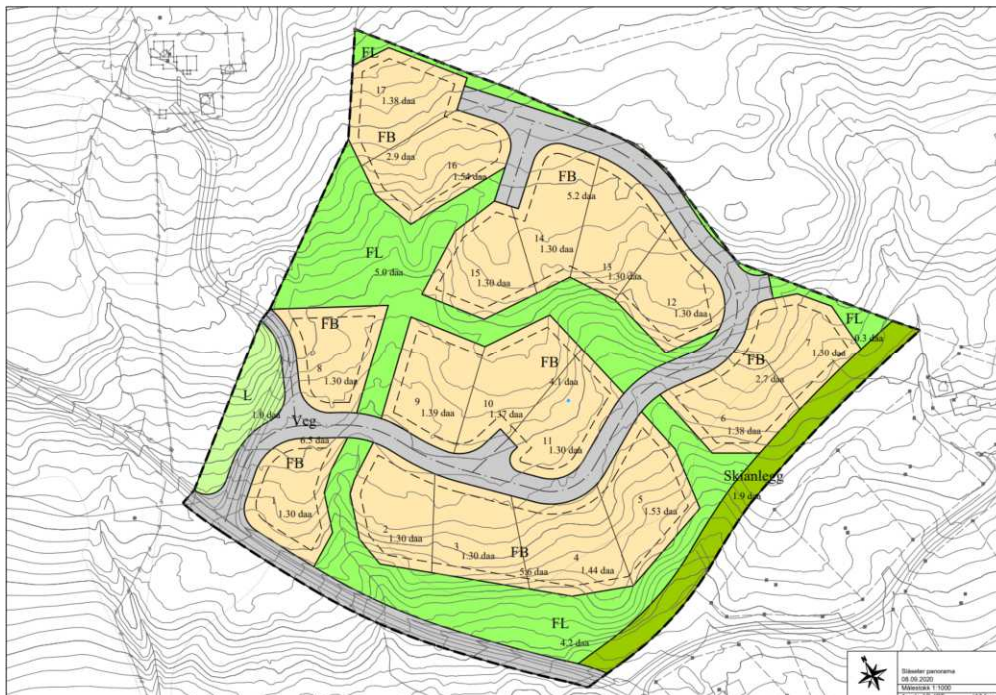
Eksisterende situasjon:

Illustrasjonene av nye tomteannordninger– tomtestrukturen samt atkomstveier som ønskes justert. Kartene viser planendringen for Slåseter Panorama..

Forslaget til endring av tomtestrukturen samt atkomstveiene er vist i revidert plankart nedenfor. Antall tomter øker med 3. Tomtearrondringen blir endret og bedre tilpasset terrenget med planlagte veiføringer.

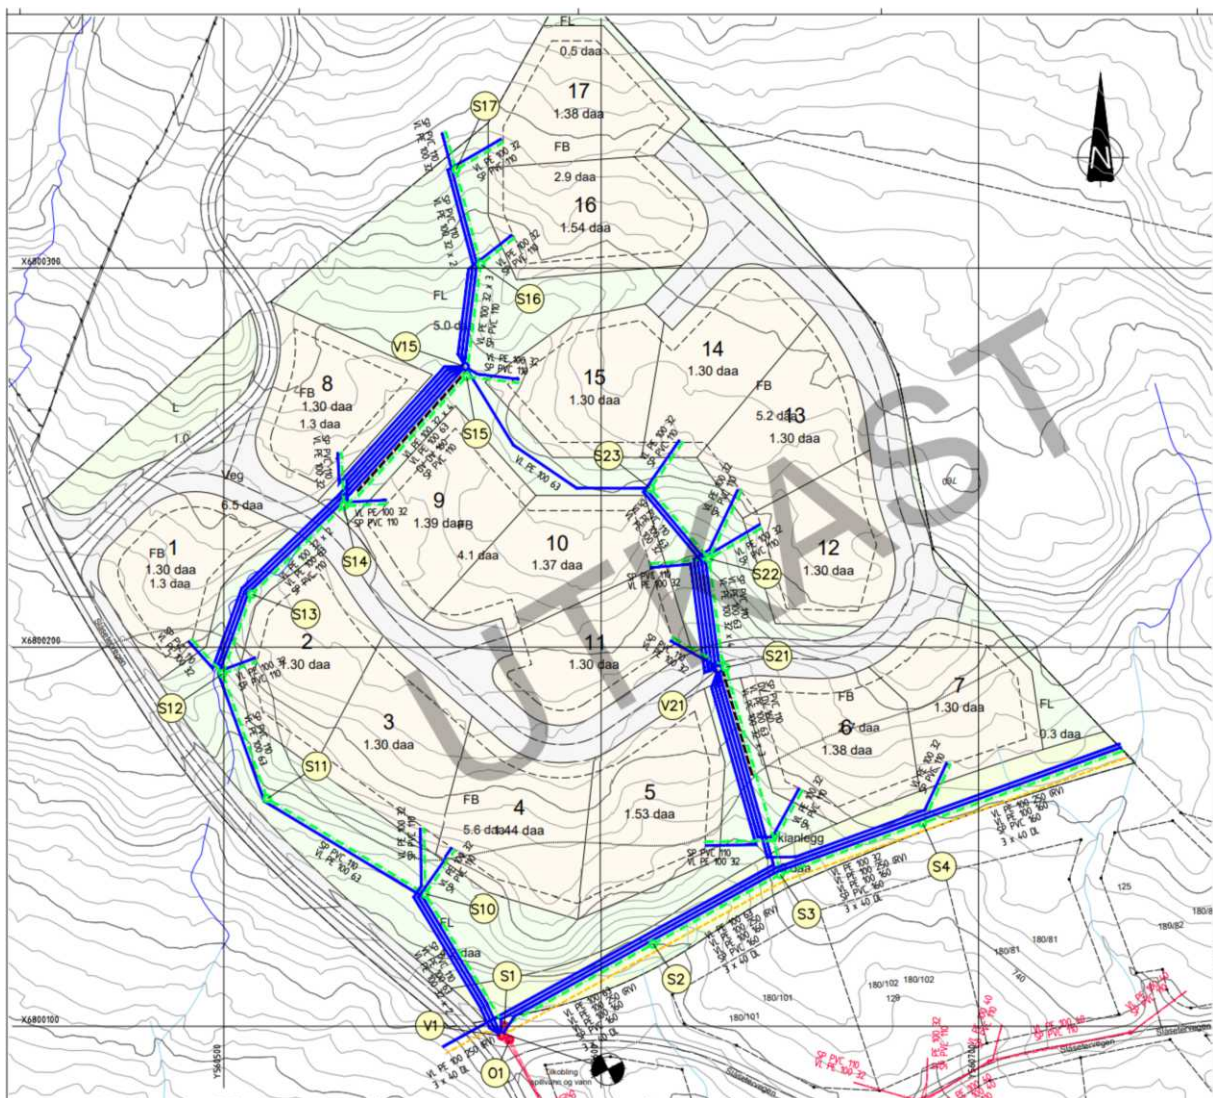
Illustrasjonen viser nåværende og fremtidig vann og avløpstraseer med justert tomtearronding for området.

Reguleringsendringen er i samsvar med forslag til løsning for vann og avløp. Tiltaket får ingen negative konsekvenser. Vann og avløpsnett legges i vegtraseene, grønnstruktur og i skiløype som vist nedenfor.

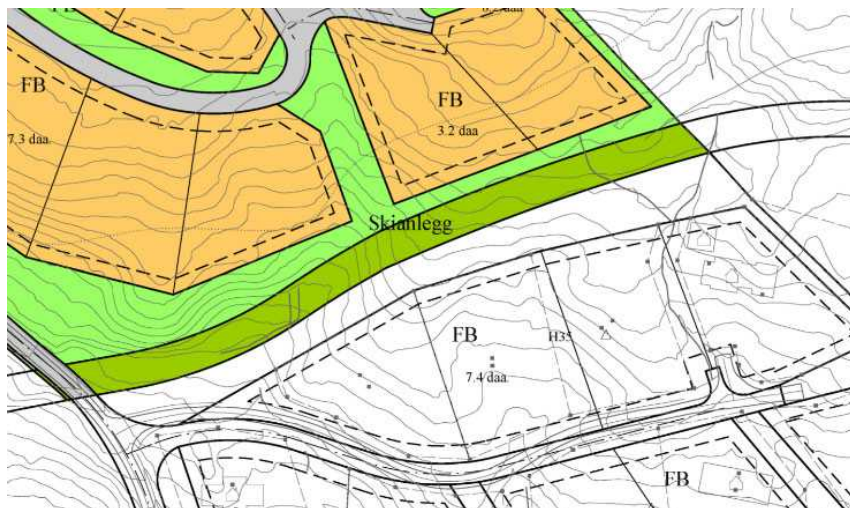
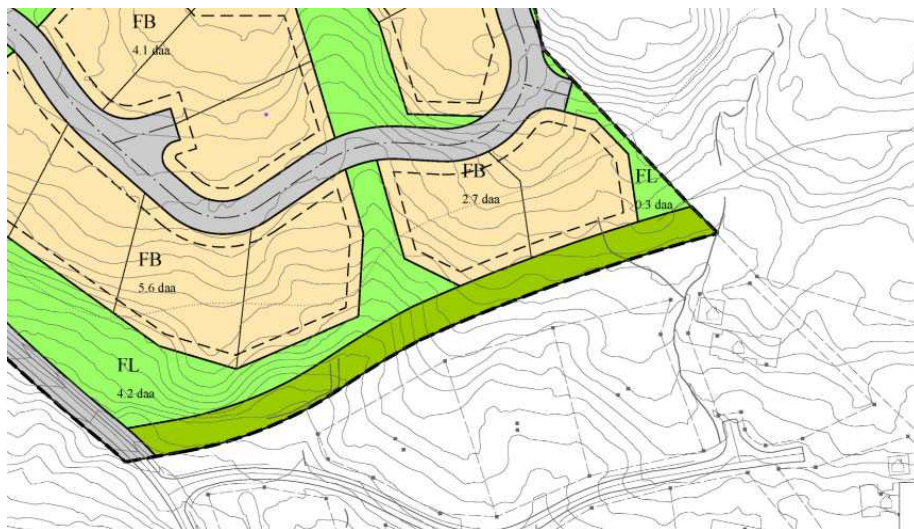
#### Før endring:

*Illustrasjonen viser en minimal endring/justering av skiløypa. Skiløypetrasene blir tilnærmet uendret.*

Skiløypa justeres noe i den sørøstre delen av planen der areal avsatt til skiløypetrassee går ned med 17 m<sup>2</sup>. Plassering av prosjektert skiløypetrasene er ellers tilpasset med hensikt for terrengtilpasning og sikre god tilknytning til omkringliggende skiløypenett.

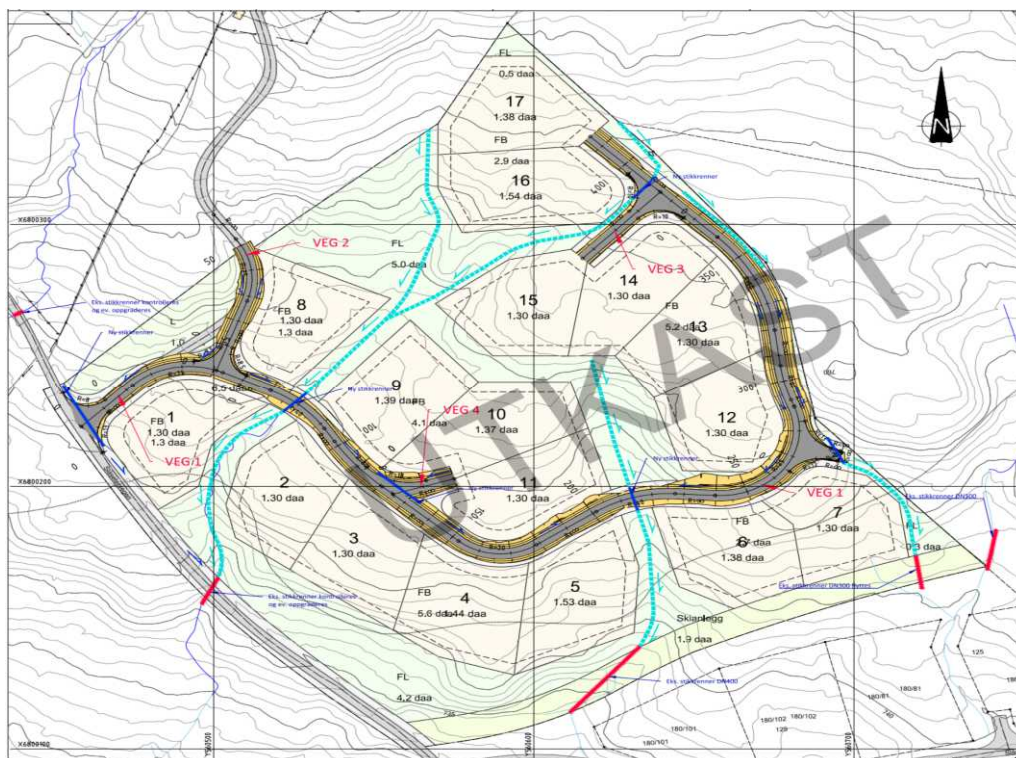
*Illustrasjonen viser kjørebane, samt skjærings- og fyllingsutslag av vegene.*

Veg i gjeldende reguleringsplan har en generell bredde regulert til 6 meter. For å få plass til skjæring og fylling innenfor vegformålet samt terrengtilpasning og tilrettelegging av VA reguleres nye veger med følgende kjørebane-bredder: (Veger = 4 m, stikkveger = 3,5 m). Den totale bredden for vegformålet, inkl. skjæring/fylling, er økes til 10 meter i ny plan. Endringen er nødvendig for å sikre areal til vegskjæring/-fylling innenfor arealformålet.
