TRYMS VEI 7

## TILSTANDSRAPPORT

Bygningsteknisk gjennomgang

### TRYMS VEI 7, 0588 OSLO

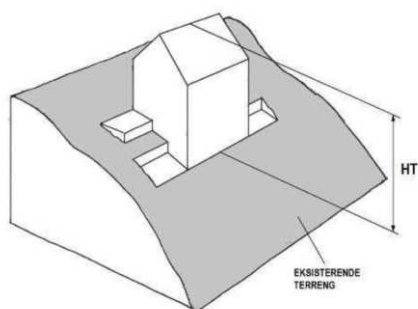
Figur 2a

- b. De tillatte gesims- og mønehøyder i pkt. a) forutsetter at tiltakets totale høyde (HT) ikke overstiger 10,5 meter. Tiltakets totale høyde er samlet høyde på bygning og laveste punkt for støttemurer, skjæringer og fyllinger maksimalt 6 meter fra fasade, og måles som vist på figur 2a og 2b:

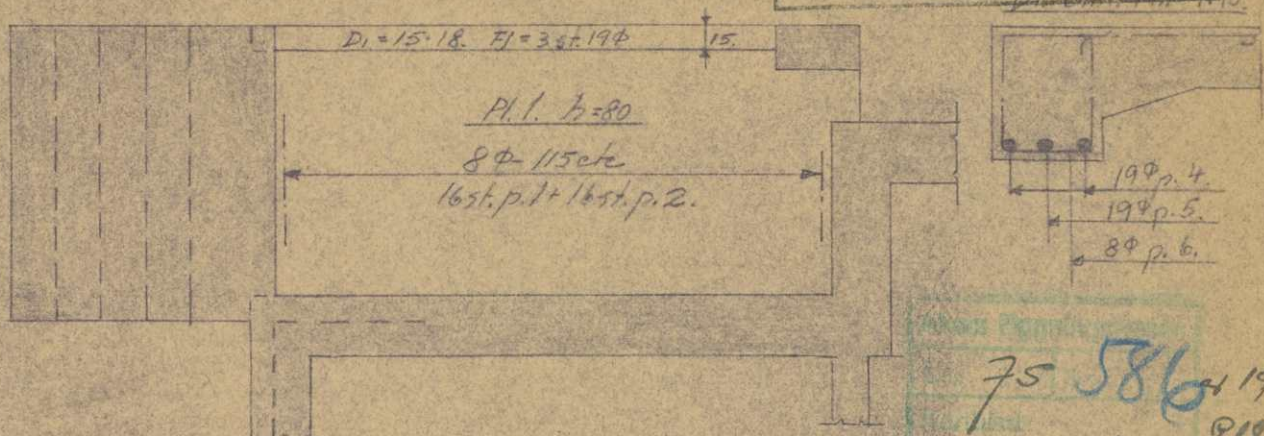
PLATE 1. i gulv i veranda. (fig. 1)

$$l = 1.65 + 0.10 = 1.75 \text{ m.}$$

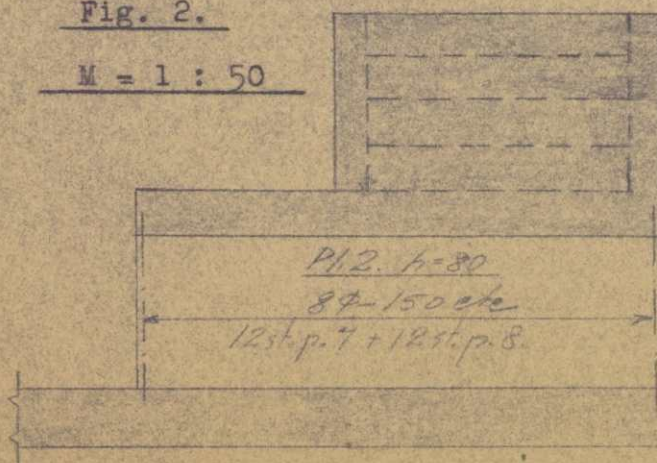
Plate 2.  
(ved hovedinnngang.)

$$l = 1.05 + 0.10 = 1.15 \text{ m.}$$

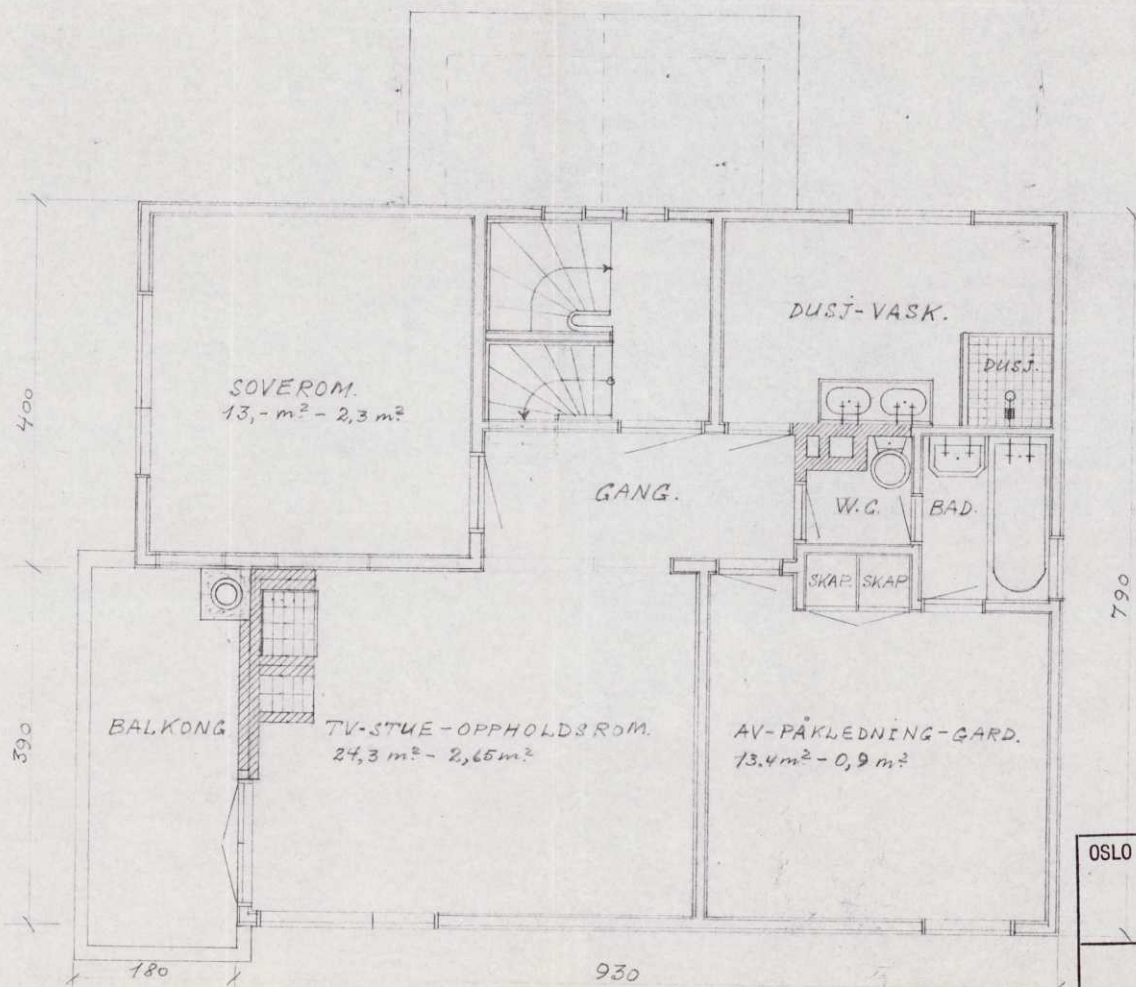
PLAN 1. ETASJE. MÅL=1:50.  
REV. 22/12-79. BÆRLUM, 25/1-79. ARNE BY.

NY INNREDNING-NYE VINDUER.  
G.NR. 75-B.NR. 19. TRYMS VEG 7.  
EIERE: LIV OG KAI KRISTIANSEN
