**DYNA BRYGGE 6**

# Tilstandsrapport

Selveierleilighet

Dyna brygge 6 , 0252 OSLO

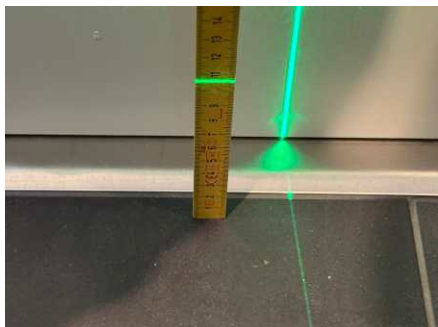
Flislagt gulv med varmekabler. Det ble målt ca. 36 mm fall fra overkant gulv ved terskel til topp slukrenne ved vegg i dusjsone. Ca. 20 mm fall fra overkant gulv ved terskel til overkant gulv ved dusjsone. Det er utført stikkmålinger av gulvet med krysslaser, mindre svanker/bulinger kan eksistere uten at dette blir registrert. Det bemerkes at våtrommet har flat terskel i aluminium/stål.

Fallforhold ca. 105 mm overkant gulv ved terskel

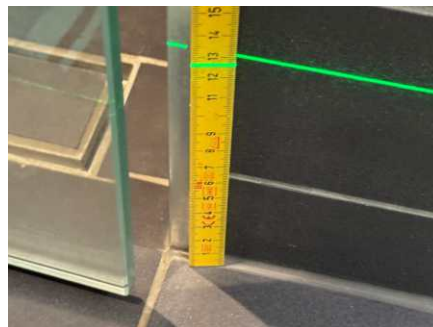
Fallforhold ca. 125 mm overkant gulv ved dusjsone

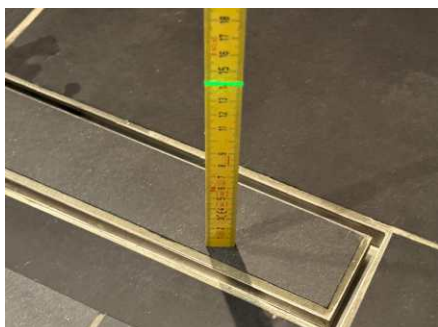
Fallforhold ca. 141 mm topp slukrenne ved vegg i dusjsone

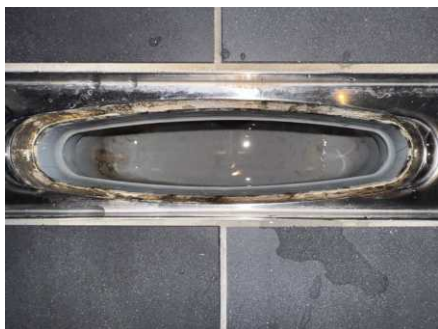
Slukrenne ved vegg i dusjsone og synlig membran/mansjett

- Overvåk tilstanden jevnlig. For å få tilstandsgrad 0 eller 1 må tettesjiktet skiftes ut, men tidspunktet for når dette er nødvendig er vanskelig å si noe om.
- Det er viktig å merke seg at levetiden til en membran varierer basert på kvalitet, installasjon og bruk. Eldre membraner kan bli sprø og sprekke opp, noe som fører til at de mister sin vanntettende funksjon. Dette kan resultere i vannlekkasjer gjennom vegger og gulv og fuktskader.

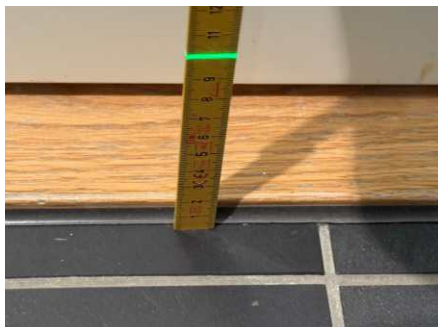
Flislagt gulv med varmekabler. Det ble målt ca. 30 mm fall fra overkant gulv ved terskel til topp slukrenne ved vegg i dusjsone. Ca. 15 mm fall fra overkant gulv ved terskel til overkant gulv ved dusjsone. Det er utført stikkmålinger av gulvet med krysslaser, mindre svanker/bulinger kan eksistere uten at dette blir registrert.

Fallforhold ca. 100 mm overkant gulv ved terskel

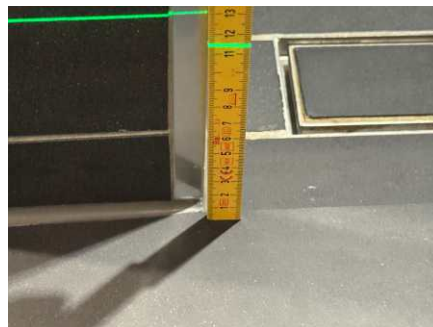
Fallforhold ca. 115 mm overkant gulv ved dusjsone

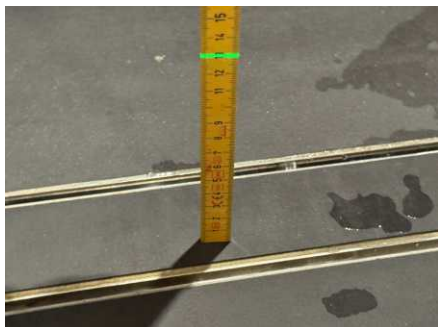
Fallforhold ca. 130 mm topp slukrenne ved vegg i dusjsone

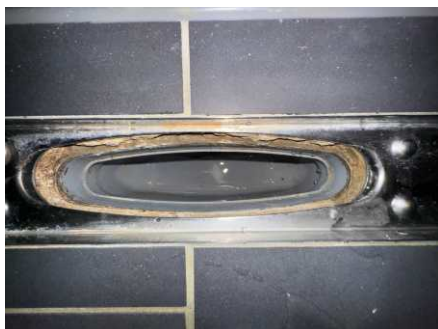
Slukrenne ved vegg i dusjsone og synlig membran/mansjett

- Overvåk tilstanden jevnlig. For å få tilstandsgrad 0 eller 1 må tettesjiktet skiftes ut, men tidspunktet for når dette er nødvendig er vanskelig å si noe om.
- Det er viktig å merke seg at levetiden til en membran varierer basert på kvalitet, installasjon og bruk. Eldre membraner kan bli sprø og sprekke opp, noe som fører til at de mister sin vanntettende funksjon. Dette kan resultere i vannlekkasjer gjennom vegger og gulv og fuktskader.
